神戸港国際コンテナターミナルの耐震改良について

上山 幾一

近畿地方整備局 神戸港湾事務所 第二建設管理官室

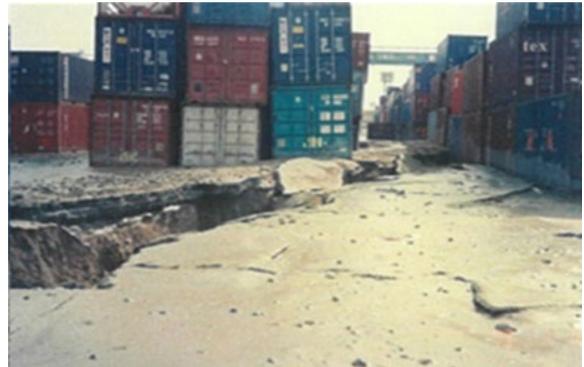
写真-1 液状化したコンテナヤード

一方、1995年に発生した阪神・淡路大震災によって壊滅的な被害を受けたことで埋め立て地盤に位置するコンテナヤードは液状化し、港湾物流機能が停止した（写真-1）。

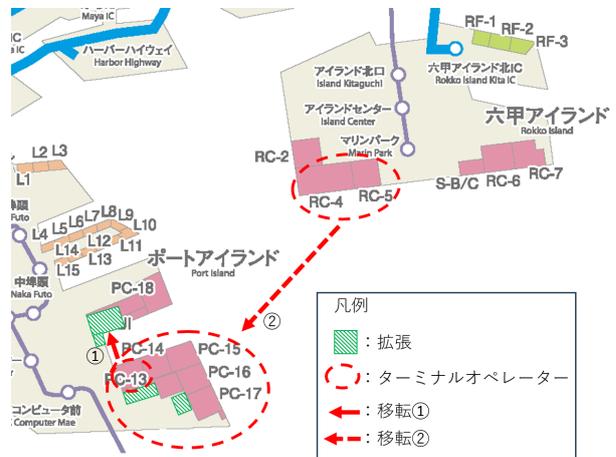
図-1 ふ頭再編イメージ

現在、神戸港ではふ頭再編により、効率的なコンテナターミナルの一体利用を促進するため、コンテナターミナルの拡張と機能強化を進めている（図-1）。

ふ頭再編は、PC-18 拡張部の整備完了後、PC-13 を運営しているターミナルオペレーターがPC-18 拡張部に移転することでターミナル機能を集約させ、その後のPC-13 からPC-17 ふ頭再編で神戸港内の高規格コンテナターミナル大再編につながるものである。

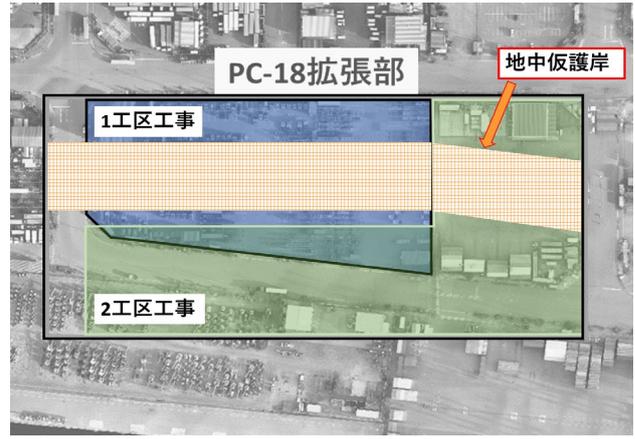
写真-3 PC-18 拡張部 施工範囲

神戸港湾事務所では,2021年12月から2023年9月末までに,1工区と2工区に分けた地盤改良工事及び舗装工事をおこなった(写真-3)。耐震改良に関する当初の工事数量は以下に示す。

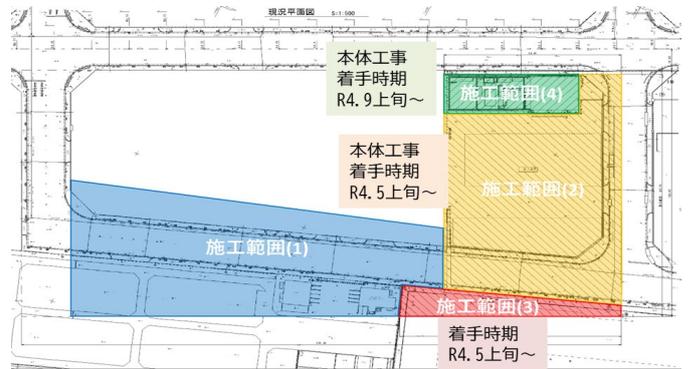
図-2 2工区工事 施工順序

2工区工事に関しては,関連工事との調整や供用中のコンテナターミナルを一部占有して工事展開をする必要があるため,施工範囲を(1)から(4)に分割して段階施工をおこなった(図-2)。

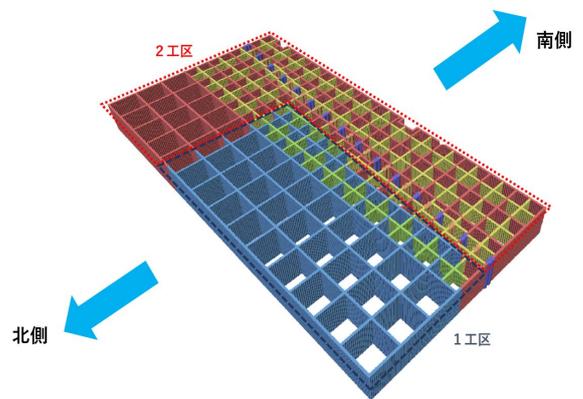
当コンテナターミナルではレベル2地震動に対して荷さばき地の耐震性能を確保させる工法として液状化の発生を抑制するために,格子状の隔壁を深層混合処理工法で構築し液状化層を区切る工法を採用している(図-3)。

図-3 格子状改良の配置イメージ

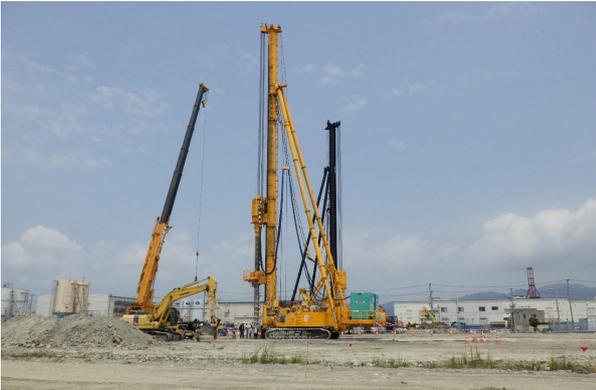
深層混合処理工法の実施にあたり,なにも障害が無い範囲と地下埋設管などの地中障害物を撤去可能な場所は比較的安価な硬質地盤対応型機械攪拌工法で施工した。

写真-4 機械攪拌の作業

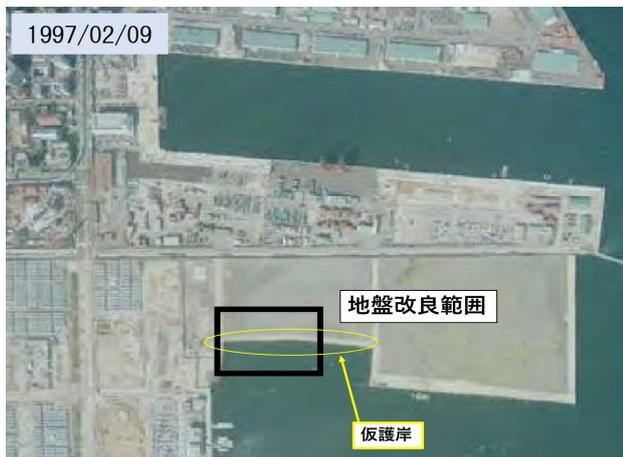
地盤改良体の構築の施工性や品質に大きく影響するものとしてポートアイランド埋め立て時に造成された仮護岸がある(写真-5)。当該施工範囲において1工区中央部から2工区施工範囲(2)の東西に存在している。

写真-5 埋め立て時の航空写真

仮護岸がある位置については,過去の工事記録及び事前土質調査から,地盤改良体をそのまま施工することができない範囲があることが判明していた。

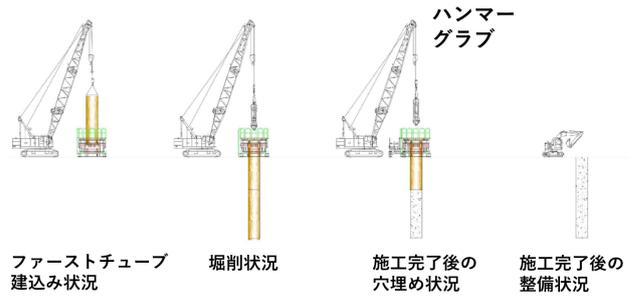
そのため,障害となる地中にある石積の仮護岸を撤去する必要があった。対応として,全回転式オールケーシングとハンマーグラブを用いて地盤改良体を構築する箇所を事前に土砂と地中障害物を撤去し,埋め戻した(図-4)。

図-4 全回転式オールケーシング工法

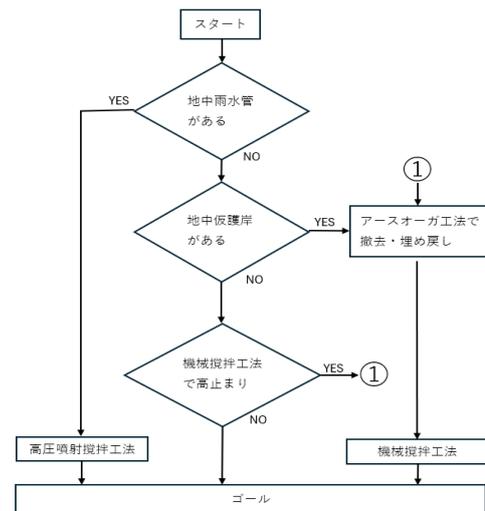
前段で述べた工法の使い分け及び地盤改良の実施手順を以下のフロー図に示す。

図-5 地盤改良の実施フロー

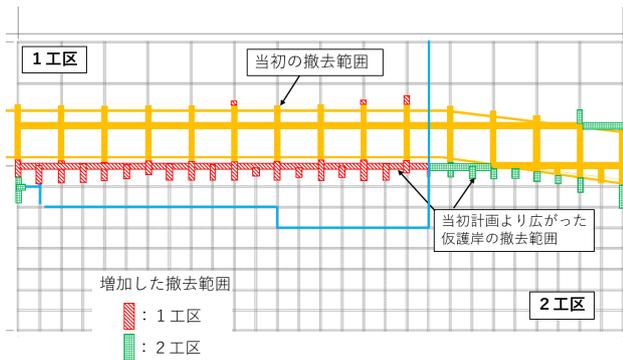
先行する1工区工事の実施にあたって,仮護岸の分布範囲が当初計画から想定以上に広がっていたことが確認できた(図-6)。

また,仮護岸南側の一部では斜面部に過去の記録にはなかったコンクリート製被覆ブロックが法面保護として施工されていた。

図-6 確認された地中障害物の平面図

1工区の施工実績を引き継ぎ、2工区では障害物撤去範囲の確実な把握をおこなうため、機械攪拌機による探り掘り（水のみ削孔）を実施した。オールケーシングで仮護岸端部の障害物の確認及び撤去を行うのに比べ、工期短縮を図ることができた。

地中障害物撤去の掘孔は2つの工事で当初585本と設計していたが、実施においてはおよそ1.8倍の1,054本に、撤去した石材とコンクリートブロックの総量は当初の2,950 m³から5,235 m³と約1.75倍に増えた。

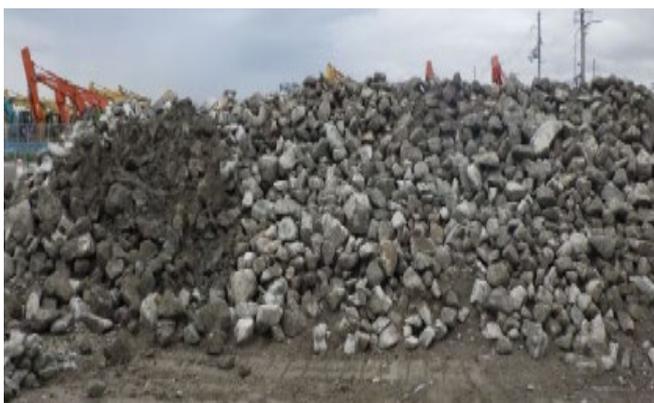
写真-5 撤去した地中障害物

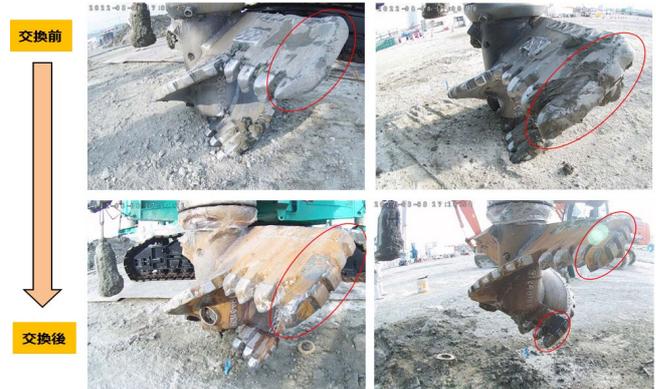
機械攪拌は硬質地盤型を採用したが、想定以上の礫・玉石が混入している埋め立て土層が存在していたため、高止まりが発生しない箇所でも機械攪拌のスピードが落ちた。

それに伴い攪拌翼の回転数は、当初想定していた回転数より多くなり、機械攪拌の先端ビットや攪拌ビットの消耗量が大きくなったことで1工区、2工区ともに各ビットを交換する回数が増えた。これらは工期に影響を与える要因となった。

写真-6 攪拌ビットの交換前後

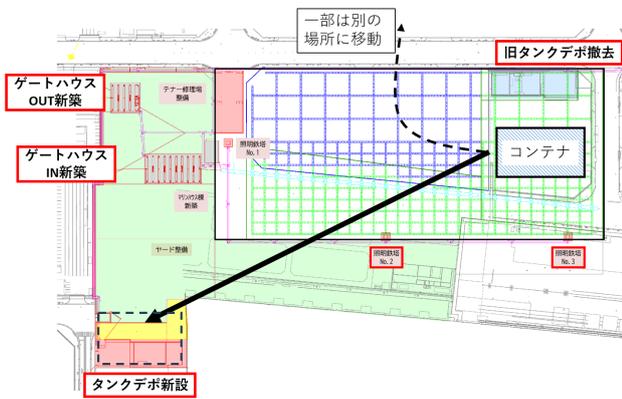
地盤改良に先立ち撤去される予定だった北東部のタンクデポは、移設先の新設タンクデポの完成及びコンテナの移転が遅れたため、契約当初5月から2ヶ月遅れて7月から施工範囲(2)と施工範囲(3)の現地着手が始まった(図-7)。

図-7 関連工事と施工範囲

施工範囲(4)のタンクデポ上屋撤去でも地下タンクの撤去で想定外の時間がかかり9月上旬の着手予定が10月上旬に1ヶ月遅れた。
