コウノトリを指標とした 自然再生事業の効果の検証

豊岡河川国道事務所では、円山川水系河川整備計画（国管理区間）に基づき、多様な生物の生息・生育環境の復元を目指し、湿地再生、ヨシ原再生、水域の連続性確保、礫河原再生等の取組みを積極的に展開してきた。これらの取組みの効果を検証するために、モニタリング調査を実施している。本論文では、モニタリング調査の一環で2013年度から2023年度にかけて実施したコウノトリ飛来状況調査の結果をもとに、コウノトリの河川利用に着目し自然再生事業の効果等について論じる。

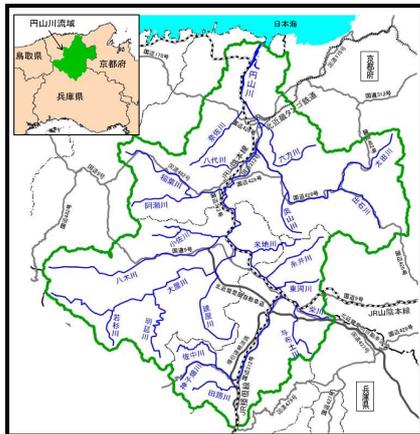
図-1 円山川流域図

円山川は、兵庫県朝来市生野町円山（標高640m）に発し、出石川、奈佐川、大屋川、八木川、稲葉川等の支川と合流しながら豊岡盆地を貫流し日本海に注ぐ幹川流路延長68km、流域面積1,300km²の一級河川である。

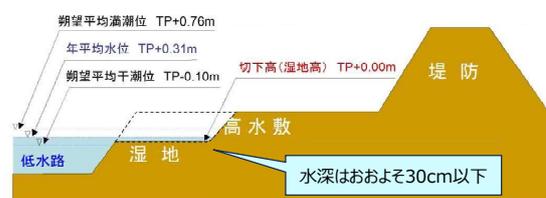
図-2 当初掘削箇所の断面イメージ

上記の河川激甚災害対策特別緊急事業における河道掘削では、図-2に示すように、当計画を踏まえコウノトリの採餌に好ましい水深も考慮したうえで高水敷を掘削した。今回の検討では、2005年度から2008年度にかけて河道掘削を実施した箇所を「当初掘削箇所」と呼ぶ。

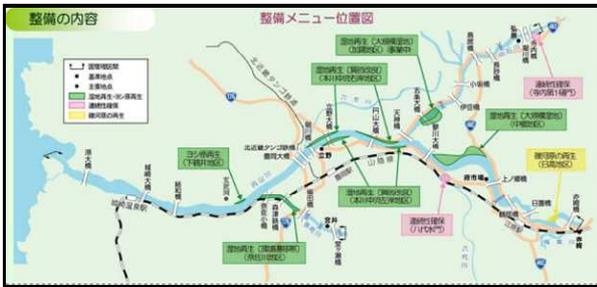
図-3 現行の自然再生のメニューと実施箇所

当初掘削箇所では、コウノトリが飛来する等の一定の整備効果が確認されたものの、河川激甚災害対策特別緊急事業の特性上、広範囲を短期間で整備する必要があったため、画一的な形状の浅場創出にとどまっていた。そこで、2012年度策定の整備計画で新たに実施する自然再生事業箇所を図-3のとおり決定し、「水際の緩傾斜化」、「捨石による空隙空間の創出」、「たまりの整備」等、湿地の質的な改良を目的として再整備を行った。一例として、立野地区においては、自然再生推進委員会での意見を踏まえ、図4のように改良した。支川出石川の加陽地区では、地域住民、学識経験者と連携して大規模湿地を整備した(図-5参照)。加陽地区の大規模湿地は、多様な動植物が生息・生育・繁殖できるように、環境条件の異なる開放型湿地、閉鎖型湿地を整備し、モニタリングと環境改良を繰り返し現在に至る。今回の検討では、2011年度から2019年度にかけて上記の整備を実施した箇所を「改善箇所」と呼ぶ。

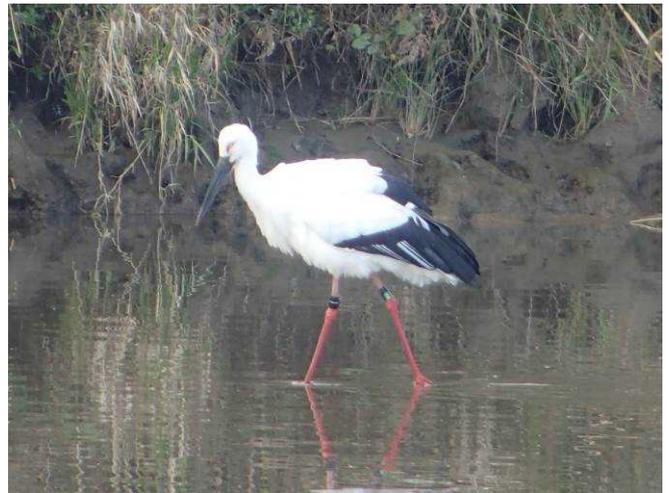
図-6 調査で確認したコウノトリ (2019年11月16日撮影)

モニタリング調査の項目の一つであるコウノトリ飛来状況調査は、2013年度から毎年実施してきた。従前より、コウノトリが秋季や冬季に河川を利用する頻度が高いといわれていたことから、調査時期は秋季(11月)と冬季(1月)に設定されている。5区間の調査対象地において、7時から19時まで1時間毎に巡回し、奇数の時間帯では確認されたコウノトリの、個体番号、確認位置、行動(飛翔、休息、探餌・採餌)を記録した。偶数の時間帯では1個体を追跡し、行動(休息、探餌・採餌)と確認位置を記録した。これらの調査結果はGISで管理した。

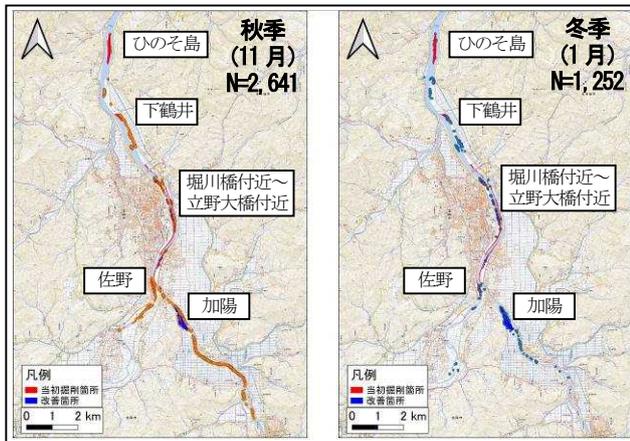
図-7 コウノトリ確認箇所(左：秋季調査 右：冬季調査)

2013年度から2023年度にかけて実施した飛来状況調査で確認されたコウノトリの確認位置は、それぞれ図-7に示すとおりである。秋季と冬季の確認例数は、それぞれ2,641箇所と1,252箇所と秋季の方が多かったが、確認位置は秋季と冬季の間に大きな変化はみられなかった。コウノトリは、ひのそ島、下鶴井、堀川橋付近～立野大橋付近、佐野、加陽等の自然再生事業を実施した箇所が多く確認された。

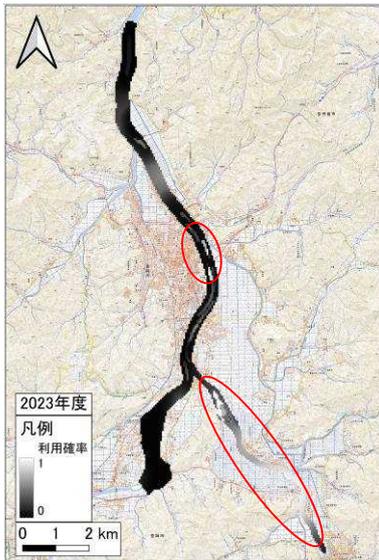
図-8 2023年度調査結果での利用確率マップ

本マップは、説明変数をもとに推定されたコウノトリの利用確率を示しており、値が1に近いほど、そのメッシュ内をコウノトリが利用する確率が高いことを示している。具体的には、0の場合、利用する確率が低く、1であれば非常に高い確率で利用することを示す。

例として2023年度の利用確率マップを図-8に示す。当年では、立野大橋上流左岸及び立野大橋下流右岸、出石川周辺で利用確率が高いと推定された。

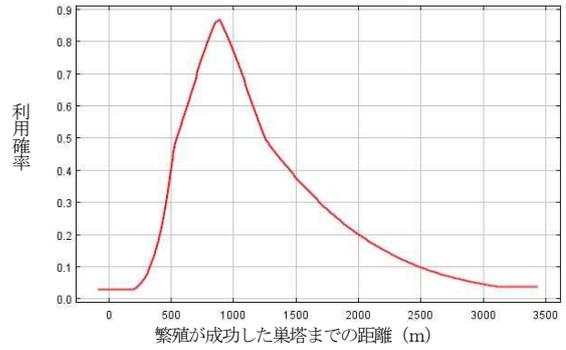
図-9 2023年度のモデルにおける「繁殖が成功した巣塔までの最短距離」とコウノトリの利用確率の関係

各年毎に各環境変数の貢献度 (contribution) 及び重要度 (permutation importance) を正規化し、それらを合計することで得られる指標を総合スコアとして整理した。これにより、各変数が各調査年毎に作成されたモデルに対してどの程度影響を与えているのかを総合的に評価することが出来る。総合スコアが最も高い説明変数は表-4に示すとおりである。「繁殖が成功した巣塔までの最短距離」が3例、「当初掘削箇所までの最短距離」が3例、「改善箇所までの最短距離」が4例であった。一例として2023年度のモデルにおける「繁殖が成功した巣塔までの最短距離」の利用確率を図-9に示す。これによると、利用確率は繁殖が成功した巣塔までの距離が約1,000mの際に最も高く、それより遠くなると低下することが示された。

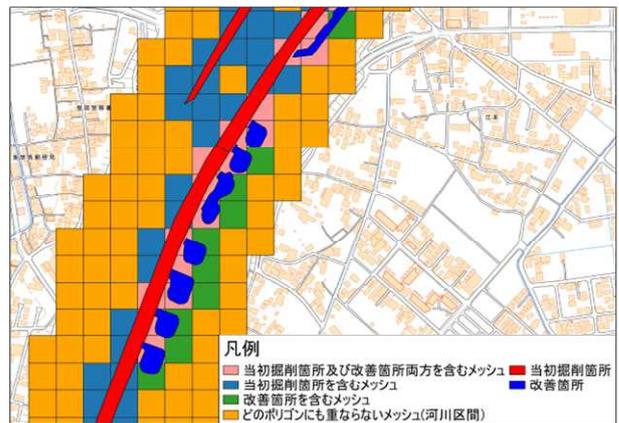
図-10 当初掘削箇所及び改善箇所のエリア分け

整理方法としては、当初掘削箇所のポリゴンと重なるメッシュ、改善箇所のポリゴンと重なるメッシュ、どのポリゴンにも重ならないメッシュ (河川区間) の3つのパターンに分類し、それぞれの利用確率の平均値を経年的に比較した。

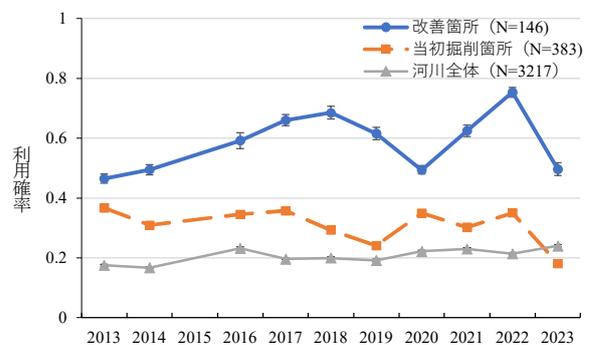
図-11 経年的な利用確率の推移

その結果、図-11に示すとおり当初掘削箇所では0.18～0.36, 改善箇所では0.49～0.75の値で推移した。常に改善箇所の利用確率が当初掘削箇所を上回っていることから、自然再生事業において改善を施した効果があったことが示唆された。

今回のMaxEnt解析によって、コウノトリの利用確率は当初掘削箇所より改善箇所が高いことが確認されたことから、円山川水系で実施した自然再生事業は、改善を加えることによって効果が高まったと考えられる。すなわち、河川激甚災害対策特別緊急事業において、河積確保と併せて実施した湿地環境の整備でも一定の効果は認められるが、その後に改良を加えることによってさらに湿地機能を高めることが可能と考えられる。

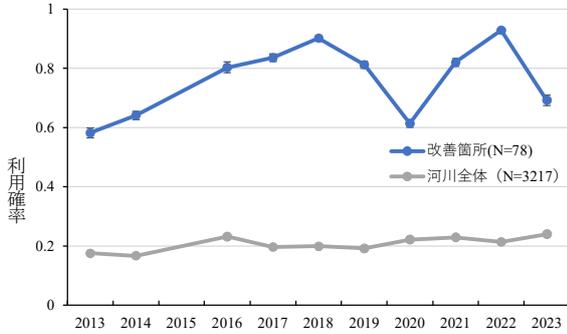
図-12 加陽地区大規模湿地の利用確率の推移

円山川水系の自然再生事業の代表例といえる加陽地区における大規模湿地の整備について、利用確率を整理すると図-12に示すとおりとなる。

加陽湿地の利用確率は0.61～0.93であり、常に河川区域全体より高い状態で推移した。経年的に利用確率が高まる傾向が認められることから、当湿地の整備とその後の維持管理によりコウノトリの利用に適した環境が持続していることが示唆された。

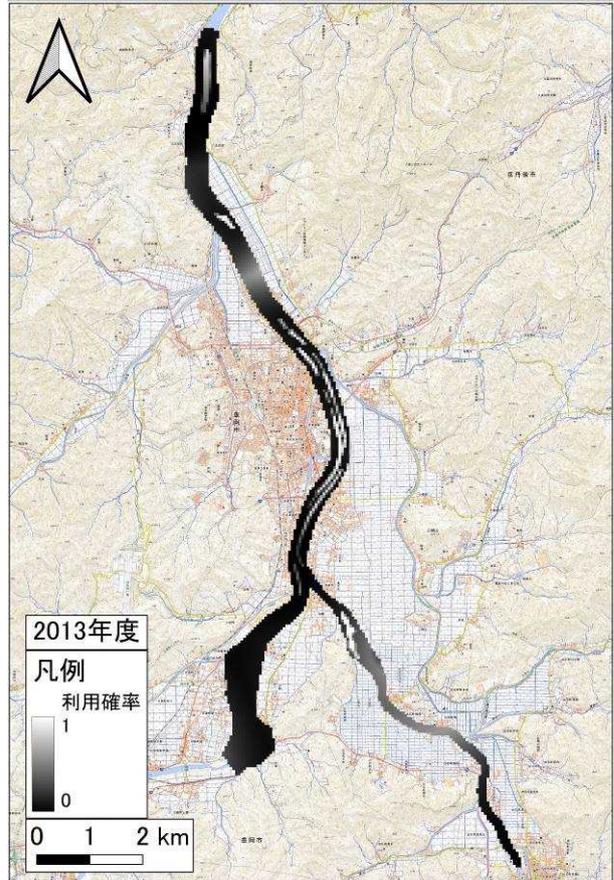
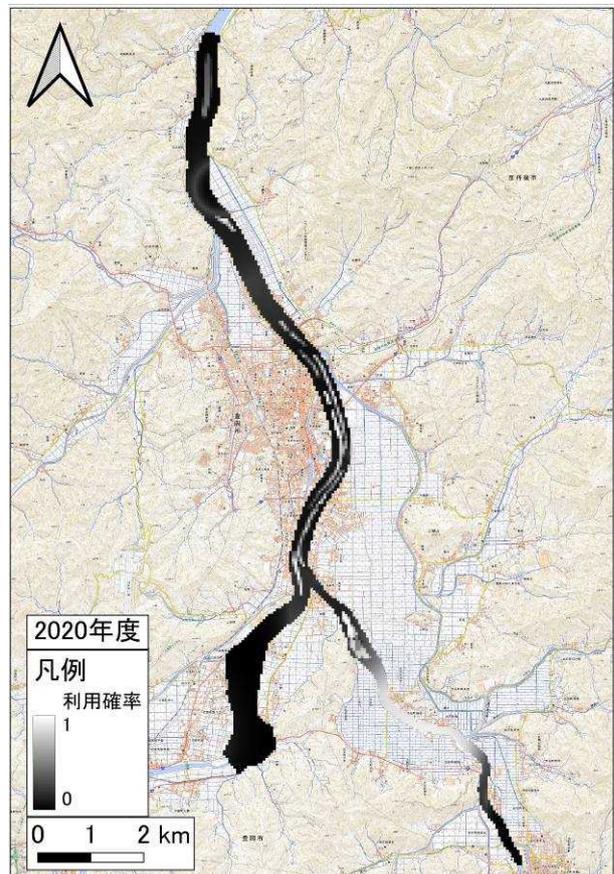
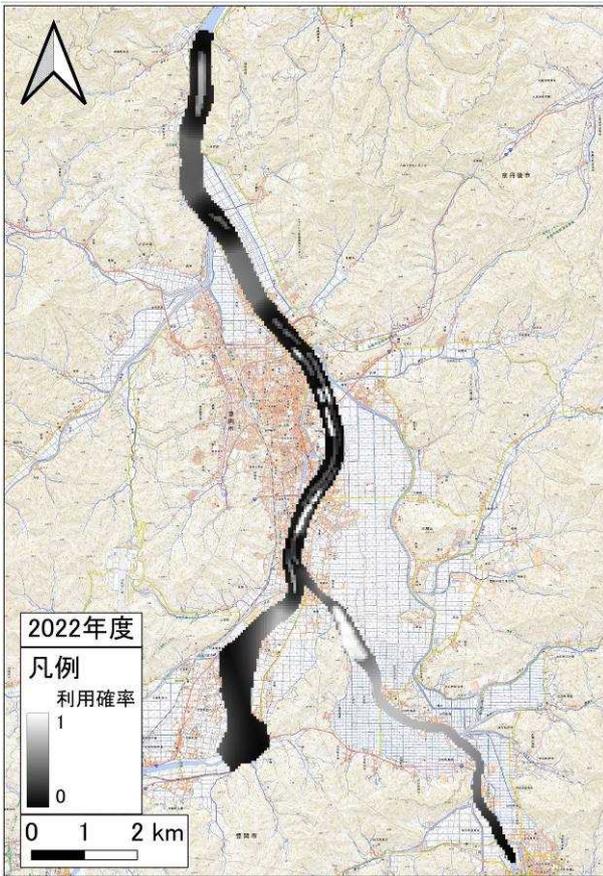
各調査年度における利用適地マップ（図-11 経年的な利用確率の推移より、変化点のみを抽出し、整理した。）
