# 木津川上流河川事務所における河川環境保全に対する取り組みについて

渡邊 健太<sup>1</sup>

<sup>1</sup>近畿地方整備局 木津川上流河川事務所 流域治水課 (〒518-0723三重県名張市木屋町812-1)

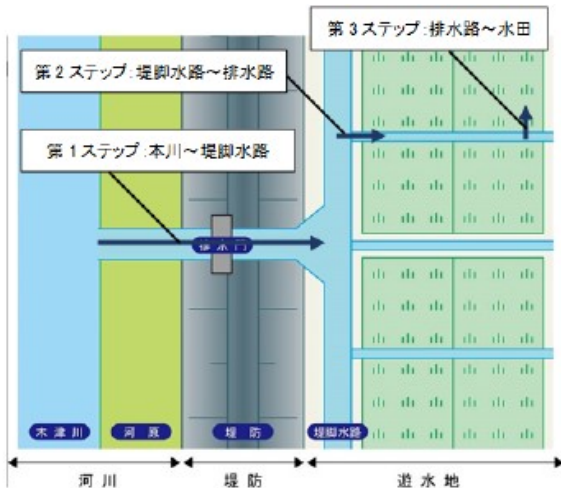
図-2 横断連続性の再生段階イメージ

これまで、技術的手法及び地域連携の観点から、上野遊水地における氾濫原環境の回復に向けた検討を進めてきた。横断連続性再生のイメージを図-2に、これまでの検討の流れを図-3に示す。

- ・新居遊水地では、新居排水門と河川間の落差(第1ステップ)を改良するため、2014年度に落差箇所土嚢を設置して落差を改良し、2015年度から2019年度まで遡上調査により整備効果を確認した。

- ・小田遊水地では、堤脚水路と幹線水路間の落差(第2ステップ)を改良するため、2015年度に魚道を整備して落差を改良し、2016年度から2019年度まで、整備効果を確認した。

- ・2016年度には小田遊水地における幹線水路と水田間の落差(第3ステップ)を改良することを目的として、水田魚道の設計・簡易設置・遡上実験を実施し、魚道設置の効果を確認した。

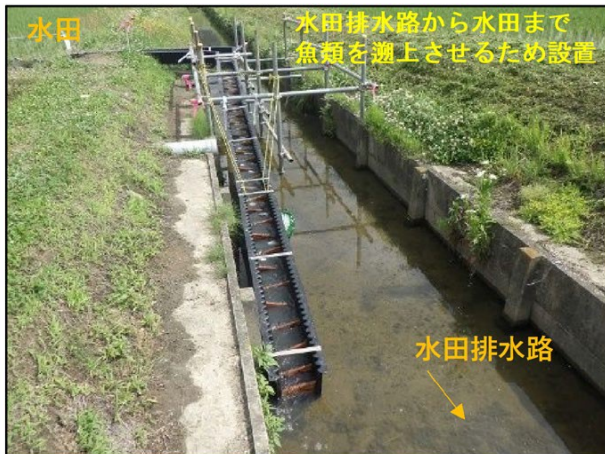
図-5 魚道設置状況(排水路~水田)

魚道の設置状況を図-4, 5に示す。

また、水田魚道と水田の畔の接続部においても、1日から2日に1回の頻度で漏水の有無の点検を実施した。

**水田魚道** 設置：5月11日、通水：5月30日  
一時撤去(大雨)：6月2日  
再設置：6月5日、再通水：6月8日  
撤去：6月15日

簡易魚道内の水深7~12cm, 流速11.1~21.6cm/s, 水田魚道の水深11~13cm, 流速5.0~8.4cm/sで、魚類の遡上が可能な状態であった。

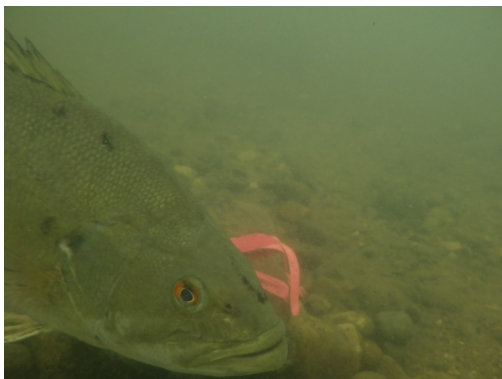
写真-1 稚魚と産卵床を守るコクチバスの成魚

コクチバスは1990年ごろに長野県野尻湖で初確認されてから2020年までの間に東北地方から近畿地方までの広範囲に分布を広げている。木津川上流域においては、2013年に木津川と宇陀川で河川水辺の国勢調査により初確認されてから2019年にいたるまで継続的に確認されたことから、木津川上流の河川環境に係わる諸課題について、河川環境の整備と保全の面から、学識経験者が技術的な指導・助言を行う「木津川上流河川環境研究会」（2004年3月設立）から「全域での実態把握」等に関する意見が出された。これらを踏まえ、2019年、2020年には産卵床を対象とした目視調査等を実施し、「宇陀川赤目口橋周辺」と「木津川服部川合流点付近」にて産卵床や成魚を確認した。（写真-1）
