# 積雪寒冷地における雪害対応の現状と課題

近年、全国的に降雪でスタックする車両を原因とする長時間に渡る渋滞が社会問題になっている。豊岡河川国道事務所が管理する兵庫県内の国道9号は豪雪地域であることから、降雪時には、融雪、除雪を行い、通行の安全確保に努めているところである。一方、兵庫県北部地域では、降雪が局地化しており、積雪路面に不慣れなドライバーが冬用装備の準備不足からスタックするリスクが高い状況となっている。2024年1月23日～25日にかけて行った予防的通行規制も踏まえて課題と反省点、対策を述べていく。

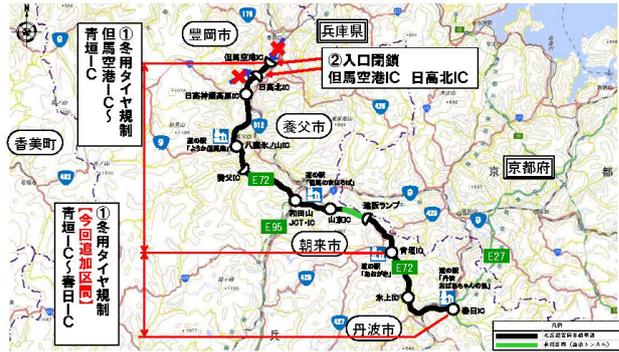
表-2 2024年1月24日7:30～25日16:00に実施した冬用タイヤ規制の区間

**E72 北近畿豊岡自動車道①冬用タイヤ規制区間  
②入口閉鎖箇所**

2024年1月24日に、強い冬型の気圧配置により兵庫県北部に大雪注意報が発表され、豊岡河川国道事務所は北近畿豊岡自動車道における交通安全確保のため1月24日(水)7:30～1月25日(木)16:00にかけて冬用タイヤ規制を実施した。確認台数12729台の内、普通タイヤの車両が71台(内大型車は1台(貨物))確認され、普通タイヤの車両は一般道に引き返していただくこととした。
