# ダム付替道路における地山崩落箇所の対応について

<sup>1</sup>近畿地方整備局 足羽川ダム工事事務所 工務課 (〒918-8239福井県福井市成和1丁目2111)

足羽川ダム工事事務所は足羽川ダム本体・水海川分水施設および付替道路整備を推進している。付替道路工事の切土工および鉄筋挿入工を実施する箇所において、崖錐層があることが判明し、地山崩落も確認された。脆弱な斜面状況においても切土工が可能な対策工法を3案選出し、施工性・安全性・経済性から比較検討をした結果、高所法面削岩機による切土工を採用した。同工法の実用性を確認したことから、本文では足羽川ダム付替道路工事の概要と地山崩落箇所の対応事例について報告する。

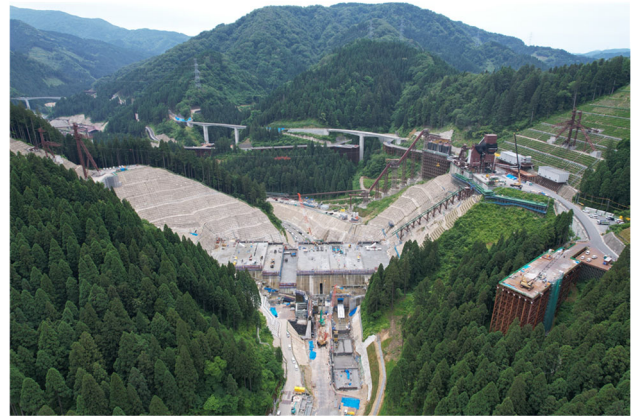
写真-1 ダム本体工事進捗状況写真(2024年6月撮影)

2024年6月末時点の事業進捗状況は、ダム本体は堤体打設が約33%完了しており、河床部放流設備の据付を行っている（写真-1）。導水トンネルは約84%の掘削が完了している。

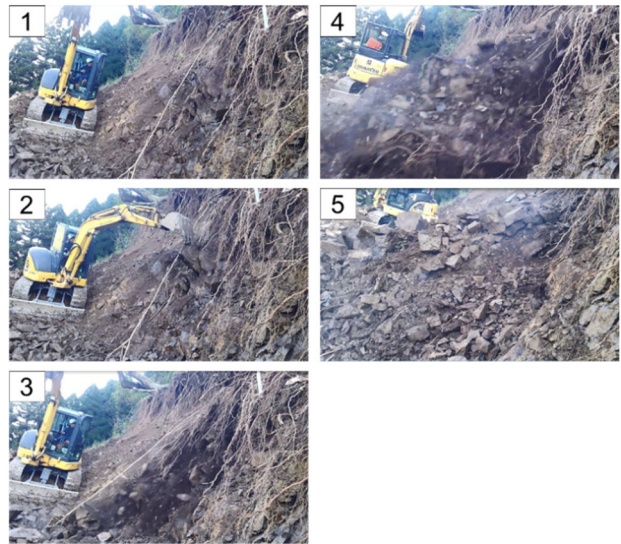
写真-3 地山崩落(コマ送り)(2023年11月撮影)

パイロット道路の施工中に、当該箇所の地山が崖錐と呼ばれる急崖または急斜面上の風化岩片が落下し、多様な粒径が、不均質に混じり合った崩土から形成された地形であることが判明した。崖錐上を歩くような不安定な地山であり、地山の脆弱さを確認するために、バックホウで試掘したところ写真-3に示す地山崩落が発生した。

上記の現場条件から、当初計画であるパイロット道路を形成しながらバックホウで地山を掘削することは、更なる地山崩落を招き、工事事故の要因となり得る。崖錐層が存在する斜面状況においても切土工が可能な対策工法が必要であることから、以下の3案の施工性・安全性・経済性を比較検討した(表-1)。

よって、施工性・安全性・経済性において①の高所法面削岩機による切土工が他の工法よりも優位であることから、当該箇所は①の工法を採用して施工することとした。

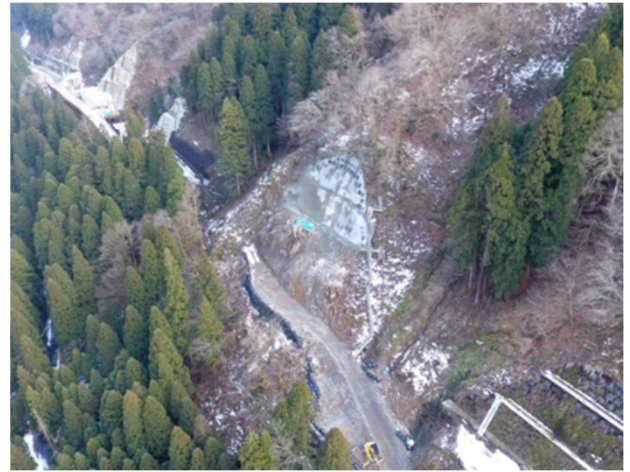
写真-5 地山崩落箇所の工事完成後(2024年3月撮影)

写真4は高所法面削岩機を活用した切土工の状況である。主ウインチ(巻き上げ機)が機体本体に取り付けられているため、ワイヤーにズレが生じないこと・キャタピラを地山に定着させた状態での移動が可能であるため、不要な落石を防止できることが分かる。また、上部旋回体は、リフティング装置により常に水平な状態を確保でき、急峻な斜面においても通常のバックホウと同程度の作業が可能となる。当該箇所の工事においては無事故で終えられ、その実用性を確認した。写真5は完成した工事の写真である。
