電線共同溝における地下埋設物の「見える化」に向けた取り組みについて

¹大阪国道事務所 工務課 (〒536-0004大阪府大阪市城東区今福西2-12-35)

電線共同溝事業における課題の一つに、工事段階において台帳上で確認した位置と異なる箇所で既設埋設物が発見されることによる、手戻りがあげられる。そのため電線共同溝工事は試掘による現況確認と現況に合わせた修正設計前提の発注となっており、工事完了まで3年程度の工期を要している。

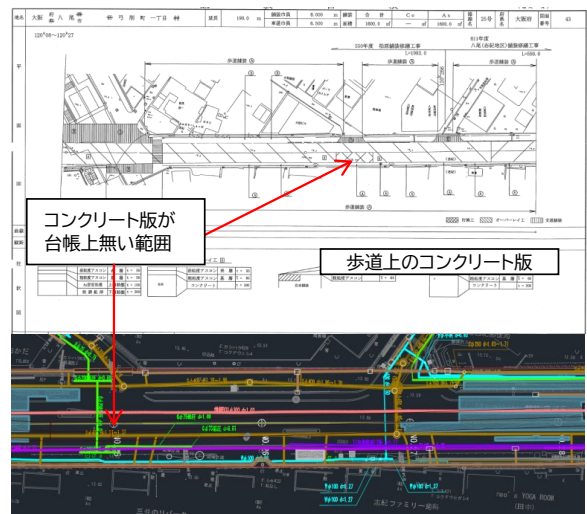
図-9 探査結果(舗装台帳と現況の相違箇所)

スコープ調査により、3Dレーダー探査で解析したコンクリート版の分布範囲が適切であること、コンクリート版の厚さが27cmあることが把握できた。また、3Dレーダー探査の結果と舗装台帳の照合を行ったところ、舗装台帳作成後に行われた埋設管敷設工事などによるコンクリート版の撤去が一部で確認できたほか、台帳に情報のない歩道部について、一部コンクリート版が存在していることが確認できた（図-9）。地中レーダー法と組み合わせてスコープ調査を活用したことで、得られる情報の精度が向上した。

3Dレーダー探査でコンクリート版の分布範囲を解析したうえで、データ解析結果の整合性及びコンクリートの版厚確認を目的に、スコープ調査（簡易コア削孔と孔内カメラ撮影）を実施した。

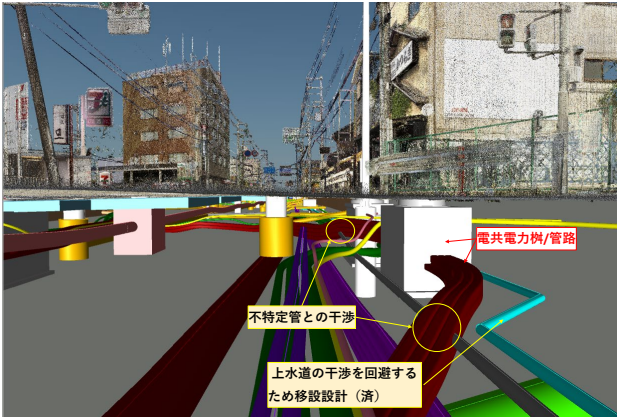
図-12 3Dモデルを活用した干渉チェック

設物が輻輳する交差点付近について、2次元設計図面から3Dモデルの作成を行ったうえで、地下埋設物探査結果から作成した既設埋設物3Dモデルへ統合し、離隔や干渉のチェックを実施した。従来の2D図面においては一元的な干渉チェックを行うことが難しく、平面図・縦断面図・横断面図それぞれの確認が必要であったが、3Dモデルを活用することで視覚的に容易となった(図-12)。

詳細設計業務では、特殊柵などの配置検討を円滑に進めるために、既設埋設物3Dモデルを活用している。埋

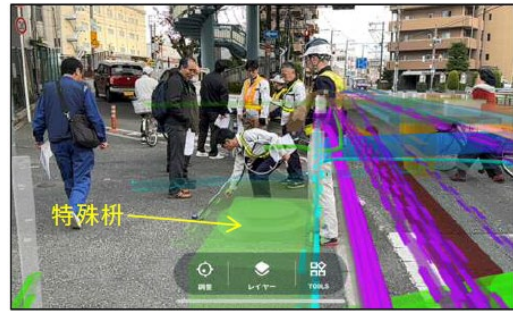
図-14 AR技術を用いた現地説明会

確認や、連系設備立上周りの埋設物位置情報、横断水路の埋設状況等を確認した(図-14)。電線共同溝設計や既設埋設物の3Dモデルの状況が現地で可視化されたことにより、占有企業者との協議を円滑に進めることができた。地上機器設置により歩道幅員が懸念される箇所について、地上機器と特殊柵、移設後の縁石をAR投影し、仮想状況を現地で確認した際、自転車や歩行者の動線との関係が見える化でき、地上機器設置位置の修正につなげることができた。

事業関係者との特殊部設置位置等の現地確認時に、AR技術を活用した現地説明会を実施し、特殊部設置位置の
