技術名 IRIワイヤレス路面測定技術 ～ACTUSによる路面モニタリング～ **【株式会社ニュージェック】**

ニーズ概要 道路の路面凸凹状況と位置情報の自動記録

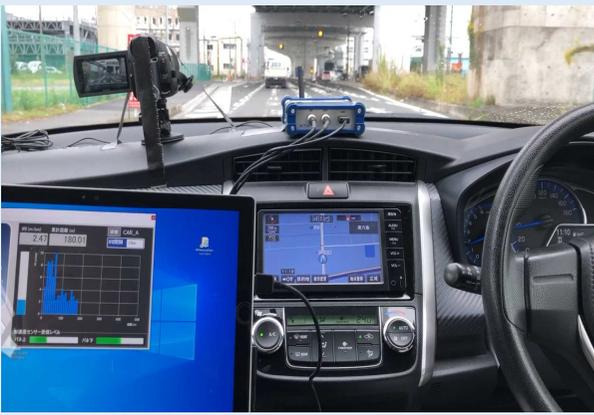
ACTUS計測状況

2019年10月24日奈良国道事務所管内国道24号（起点47.9kp～終点75.5kp:上下線）において、試験計測を行った。なお、より正確に計測するために、追加して夜間走行試験を実施した。

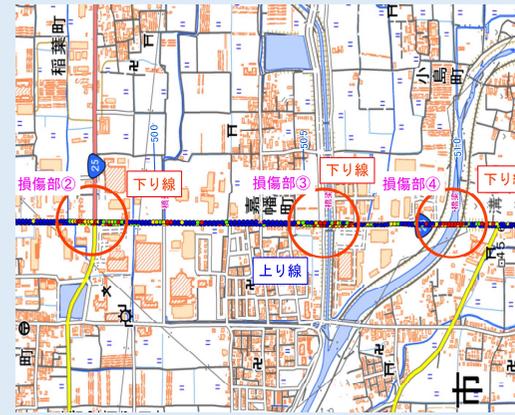
路面凸凹情報の記録

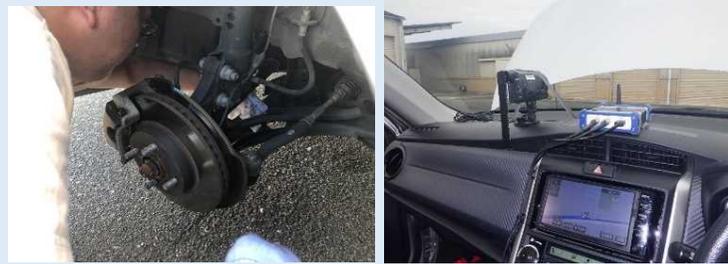
加速度センサー、ACTUS本体設置状況

IRI簡易計測システム（ACTUS）は、加速度センサー及びGPSにより構成され、汎用車に設置が可能で、取得データはワイヤレス方式により測定車搭載のモバイルPCへ送信を行うものである。本システムにより、簡易に道路の実情に即した舗装路面情報の取得が可能になる。道路管理費用の縮減に繋がる、次世代指向の路面平坦性モニタリングシステムである。

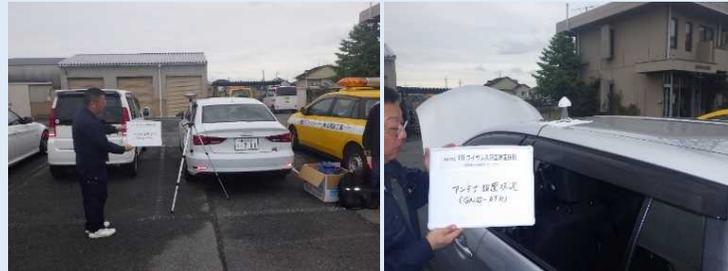
高精度GNSS親局、子局設置状況
