技 術 名 : 橋面舗装・床版上部非
破壊調査システム(床版キャッチャー)
NETIS番号: CB-150004-VE
活用促進技術

会社名 二チレキ株式会社
住所 埼玉県越谷市流通団地3-3-1
電話 048-961-6321

橋面舗装・床版上部非破壊調査システム (床版キャッチャー)

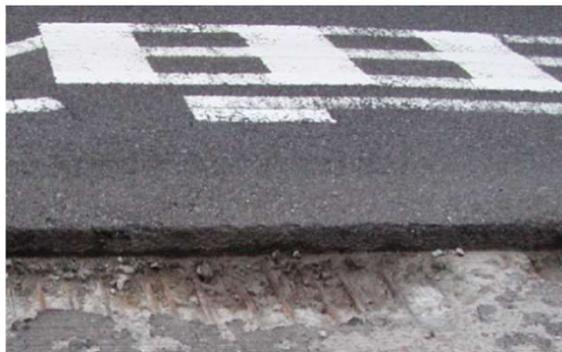
【舗装に隠れた床版上面の損傷例】

- 橋梁の点検は、近接目視が基本
- 床版上面の損傷は舗装に覆われており、発見が困難
- 床版上面に発生する「土砂化」により、床版が抜け落ちる事例が発生

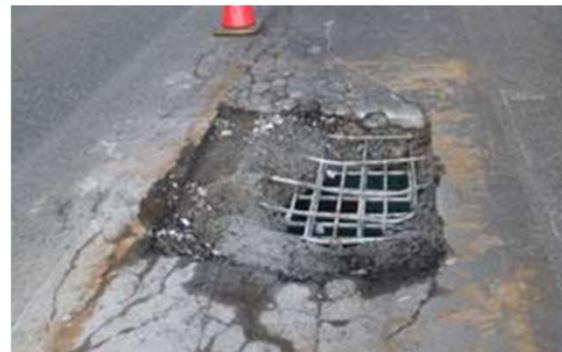
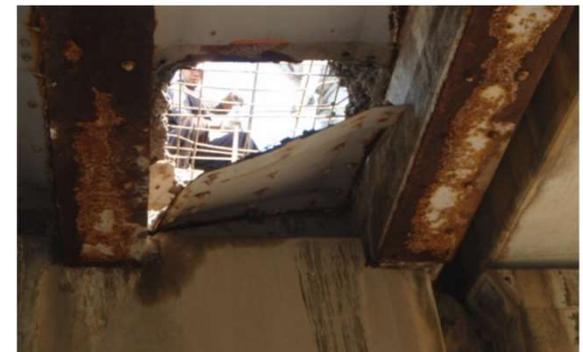
【土砂化の進行により抜け落ちた例】

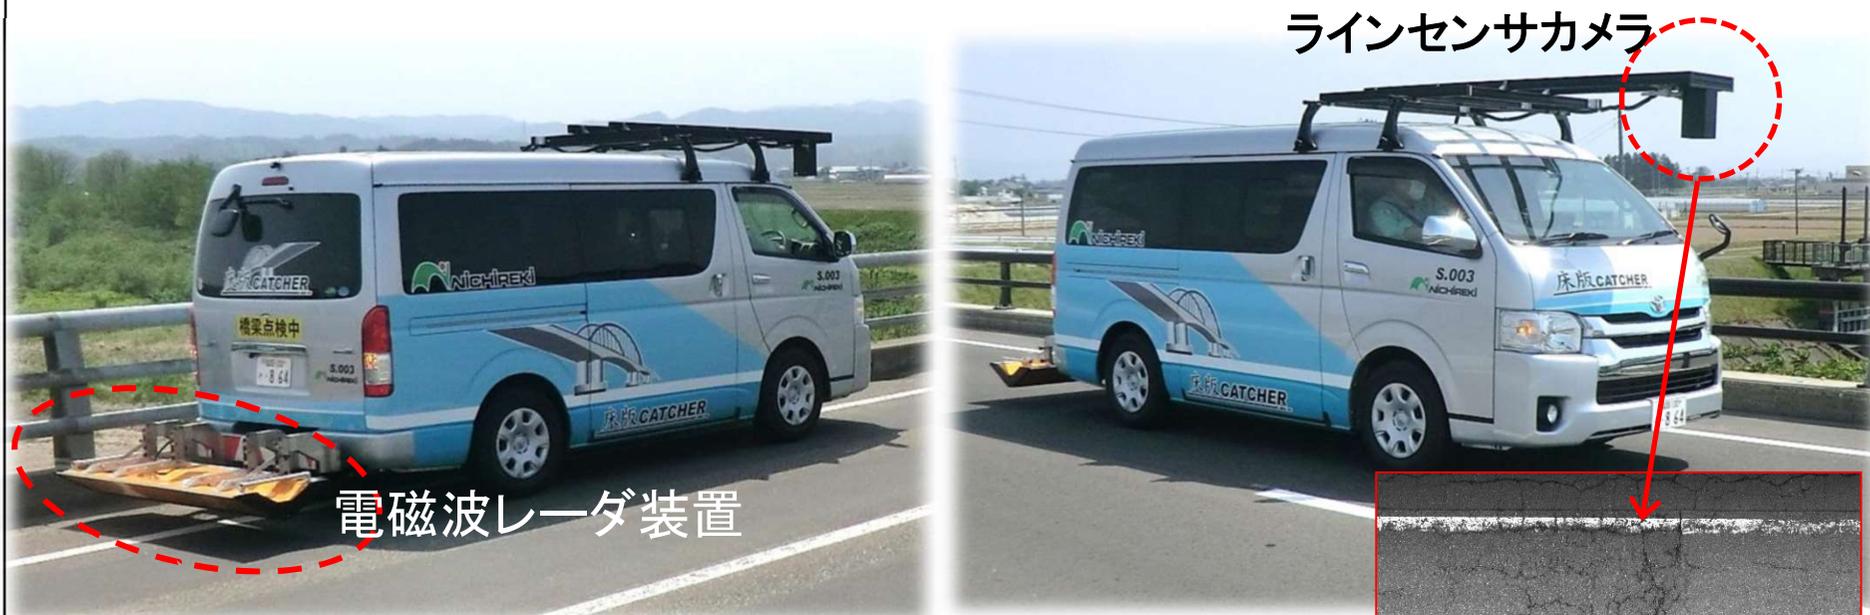
○床版上面の劣化範囲を**非破壊**で調査

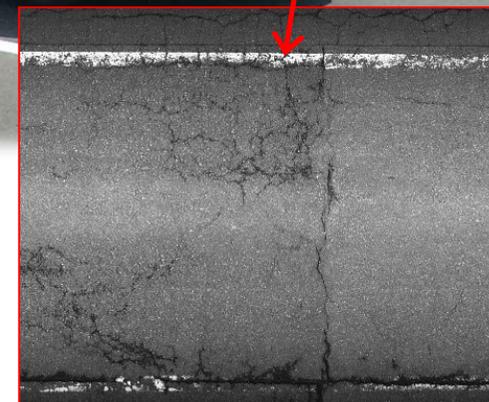
○調査車の仕様

- ・計測速度：80km/h以下 **交通規制不要**
- ・ひび割れ：幅1mm以上検出

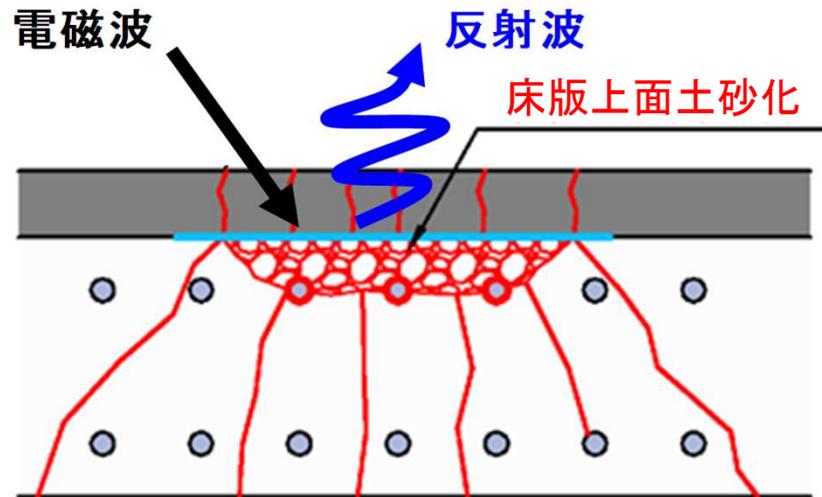
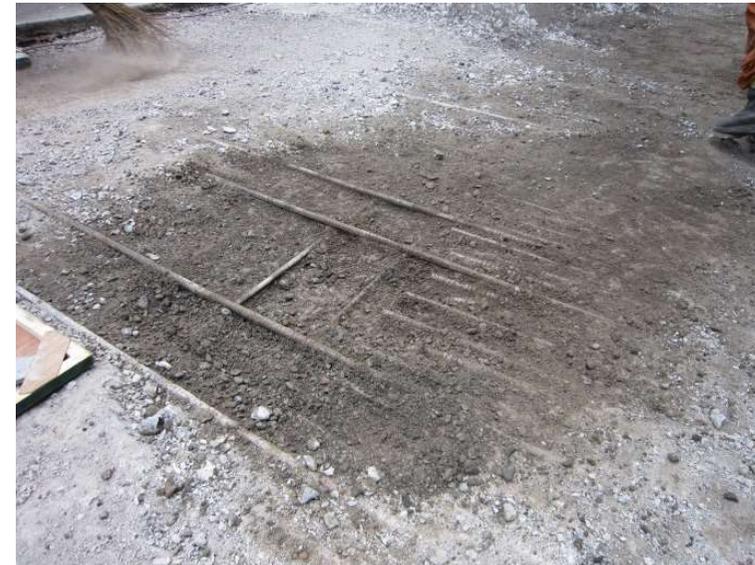
床版キャッチャーの測定原理

※土砂化層により、鉄筋まで電磁波が透過しない

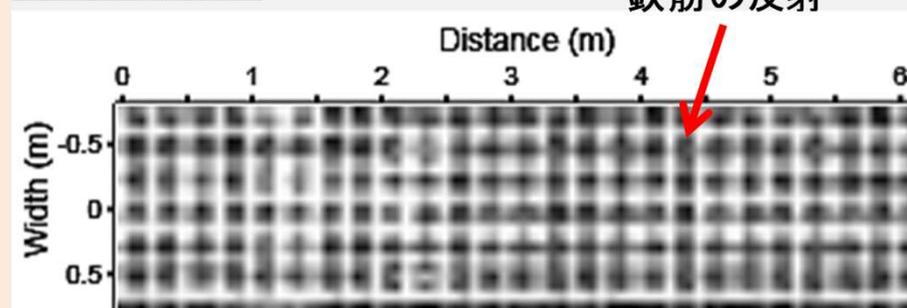
健全なRC床版

平面: 鉄筋付近

【電磁波レーダ画像例】

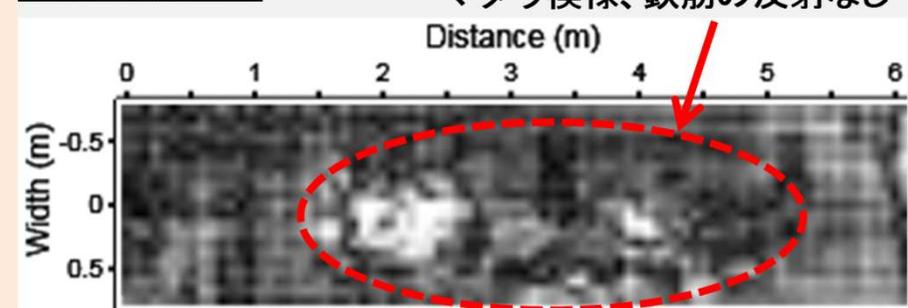
土砂化したRC床版

平面: 鉄筋付近

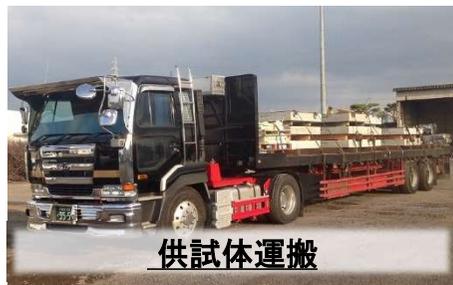
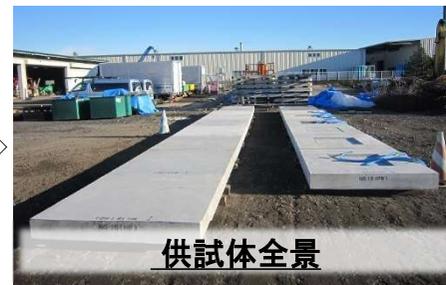
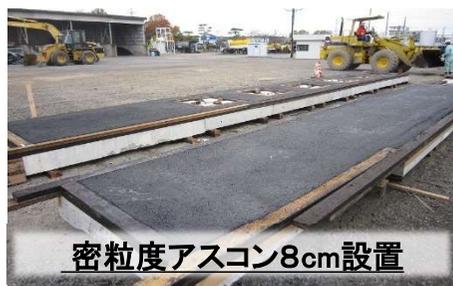
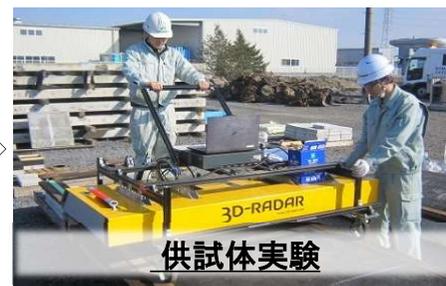
床版解析手法の標準化（実物大供試体実験）

- ・ R C床版上面の損傷状態を模擬した供試体作製
- ・ 供試体実験で得られた知見を整理して、床版解析手法を構築
⇒床版解析の品質を確保

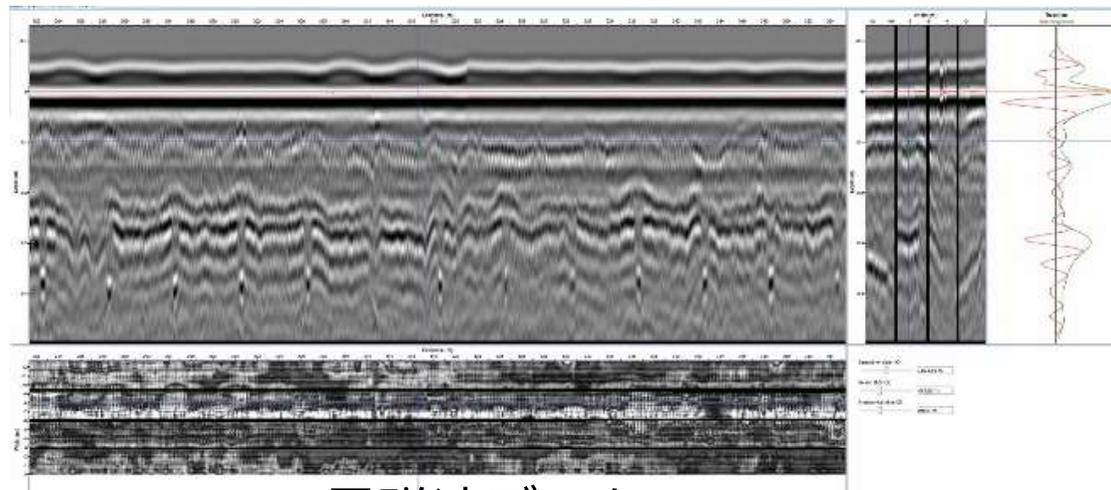
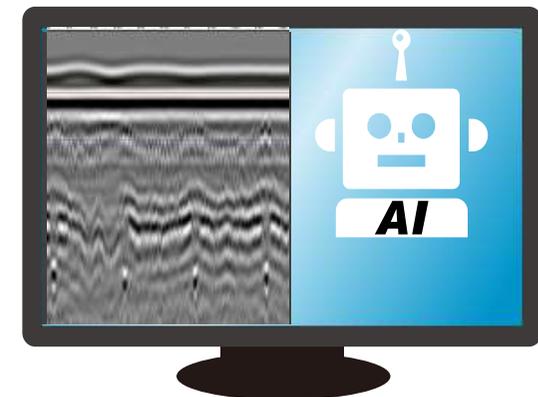
人力による解析から **AI** による解析へ

電磁波データ

数分で終了
※ 損傷箇所の判定

迅速に安定した品質で損傷箇所を判定

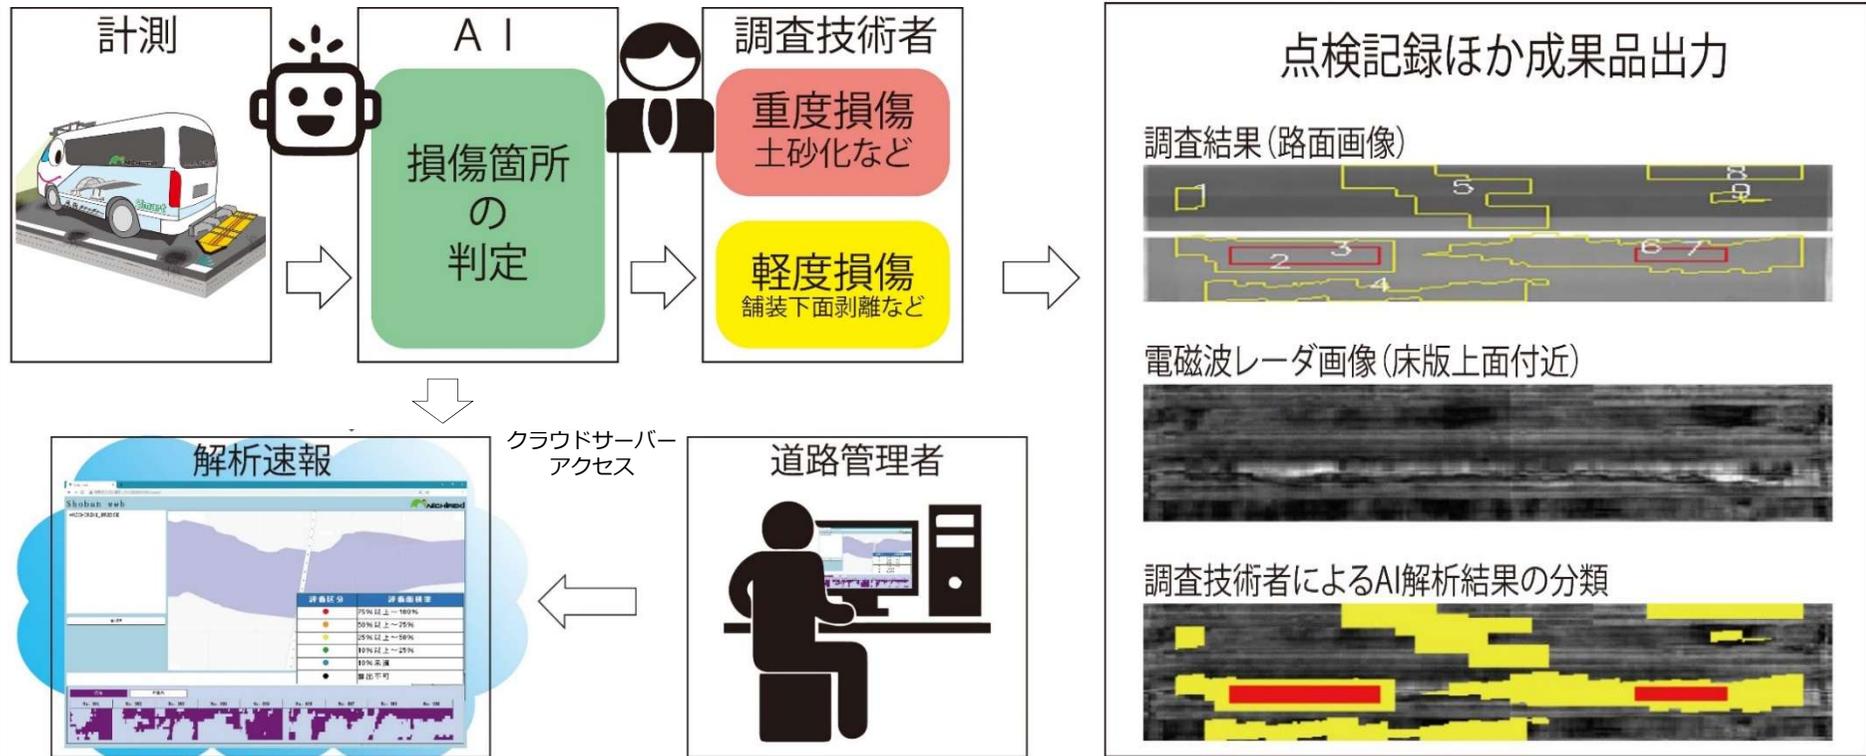
床版キャッチャーのフロー

床版解析AIの導入により、**重篤な損傷を道路管理者に迅速に報告できる**仕組みを構築
