近畿地方整備局事業評価監視委員会

大滝ダム建設事業

平成15年11月12日

国土交通省 近畿地方整備局

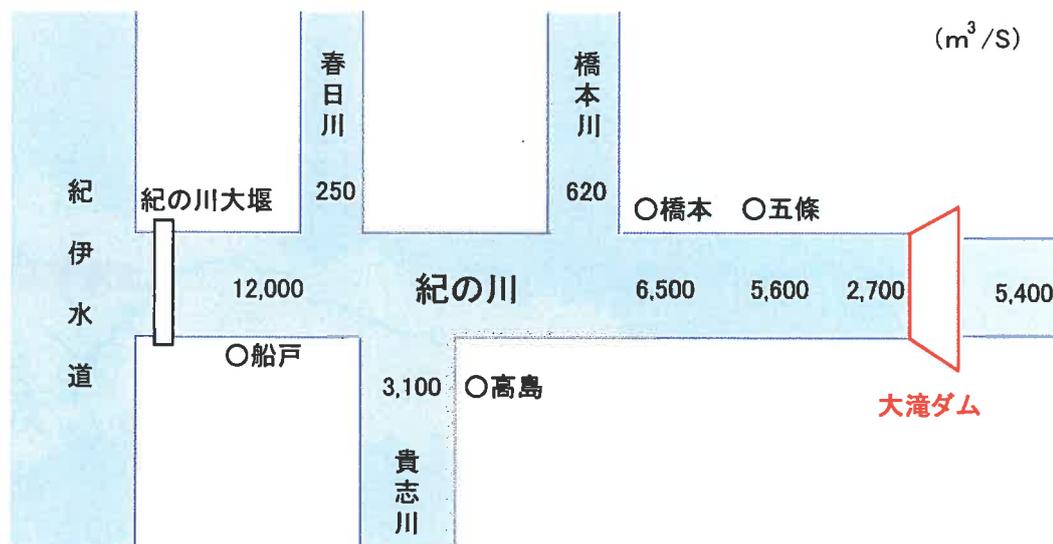
大滝ダムの建設される地点における計画高水流量 $5,400\text{m}^3/\text{s}$ のうち、 $2,700\text{m}^3/\text{s}$ の洪水調節を行います。

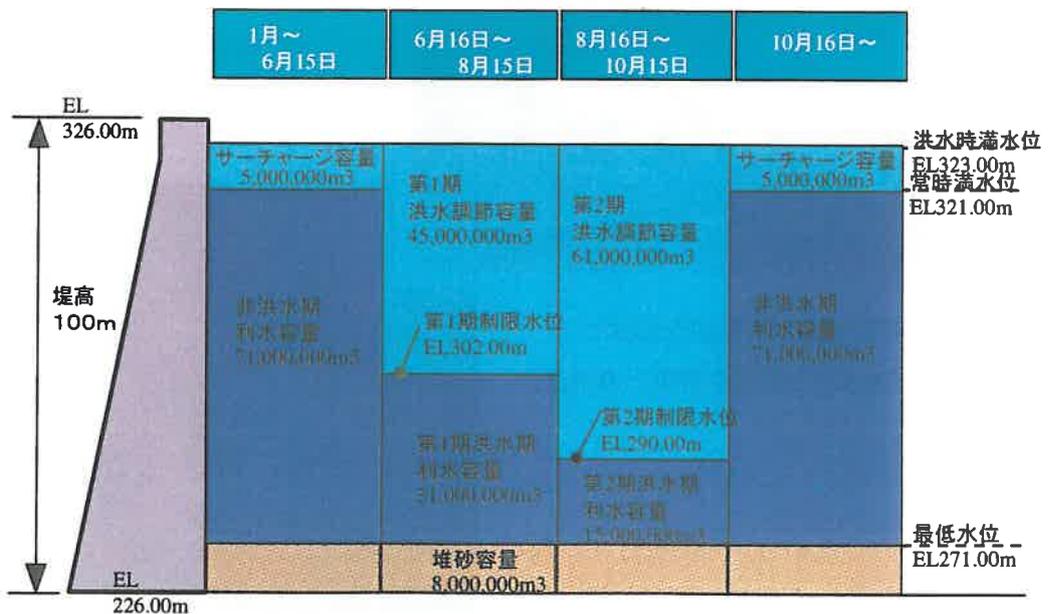
■ 貯水池容量配分図

集水面積 : 258 km²
 湛水面積 : 常時 2.44 km²
 洪水時 2.51 km²

総貯水量 : 84,000,000 m³
 有効貯水量 : 76,000,000 m³

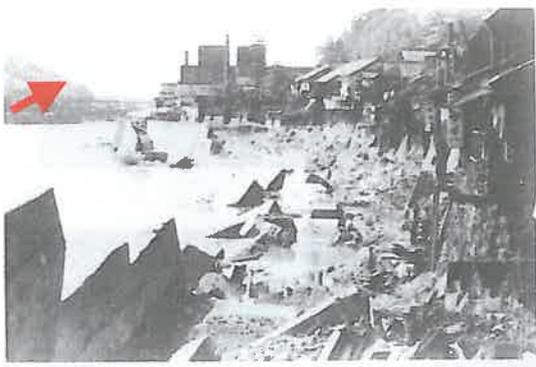
伊勢湾台風氾濫状況(S34)
(奈良県吉野郡吉野町上市付近)

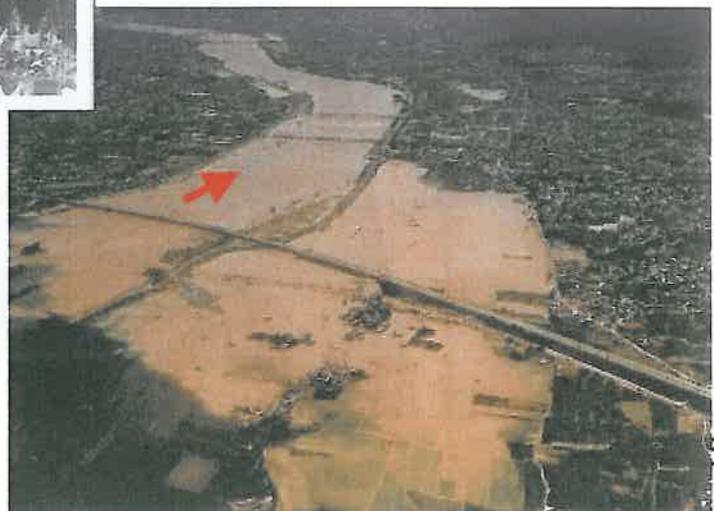
和歌山市直川地区の浸水(S57)

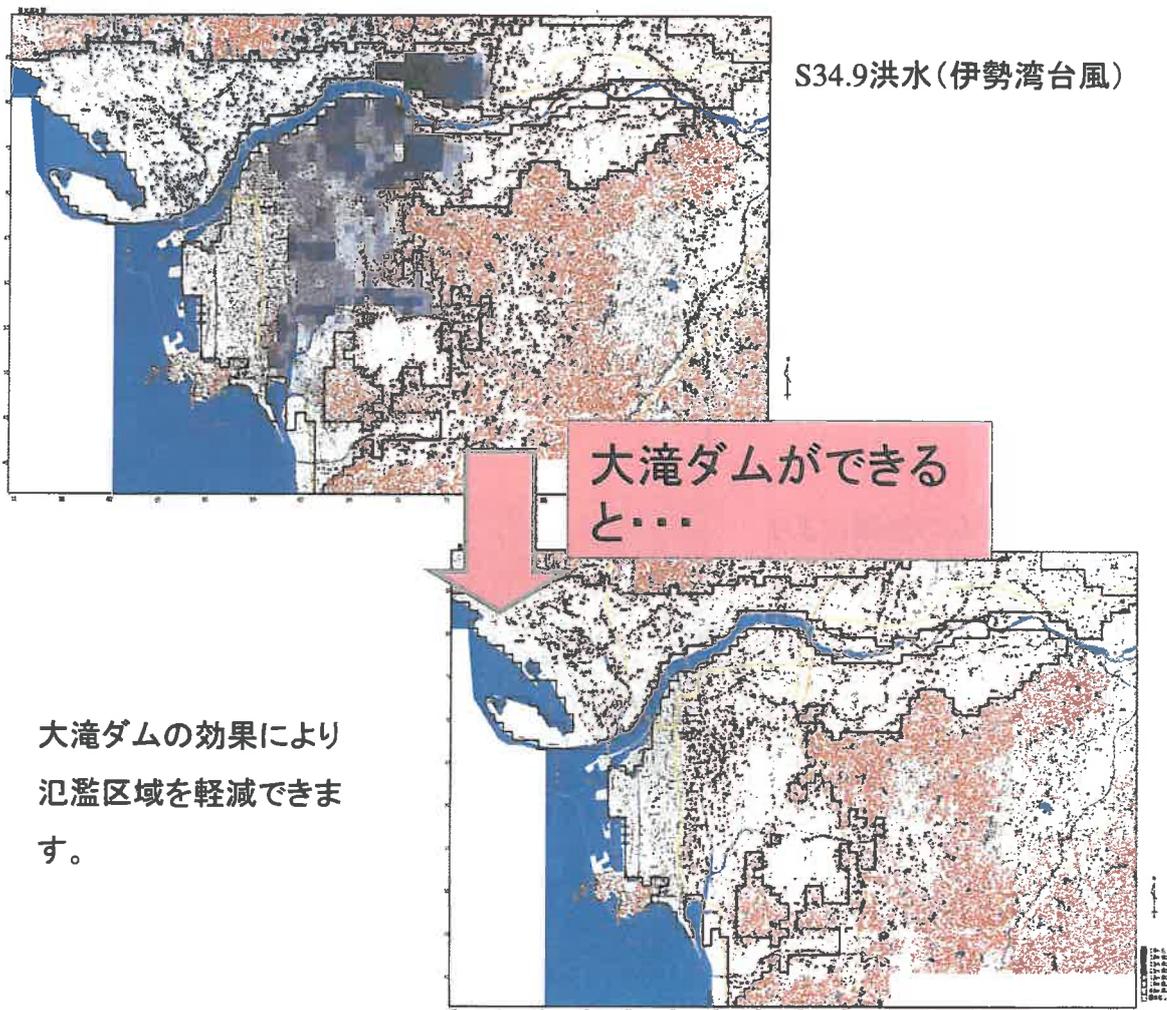
大滝ダムの効果により
紀の川大堰地点で
約1.4mの水位を低下
することができます。

大滝ダムの洪水調節効果により、昭和34年9月の伊勢湾台風では下記水位低下及び氾濫区域の軽減効果があります。

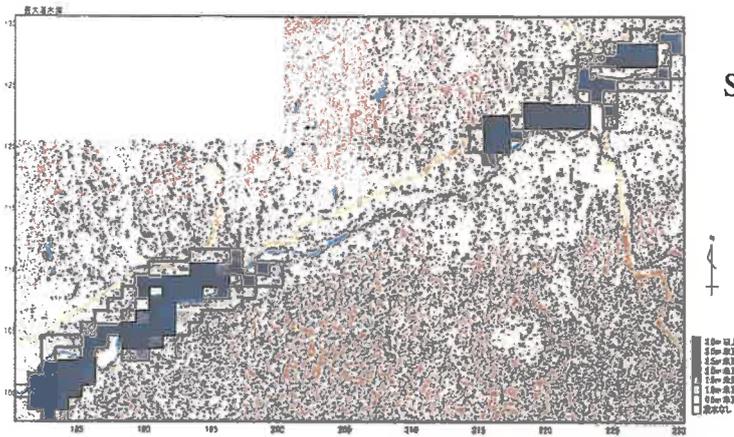
S34.9洪水(伊勢湾台風)

大滝ダムの効果により
氾濫区域を軽減できま
す。

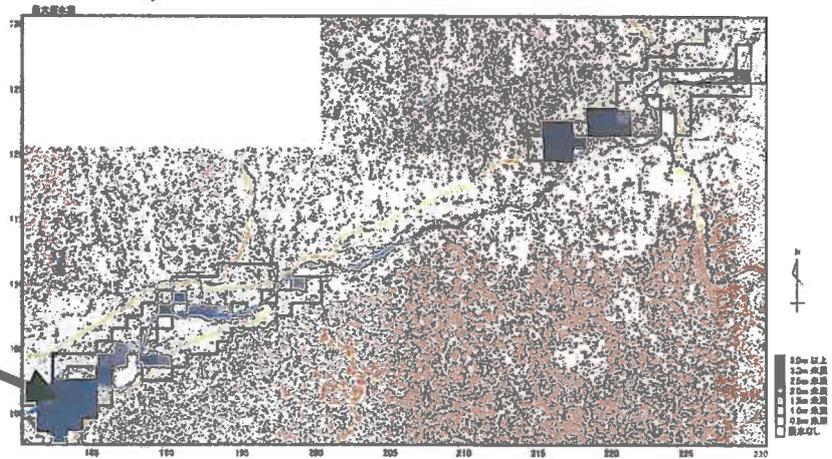
大川橋

大滝ダムの効果により
大川橋地点で
約3.1mの水位を低下
することができます。

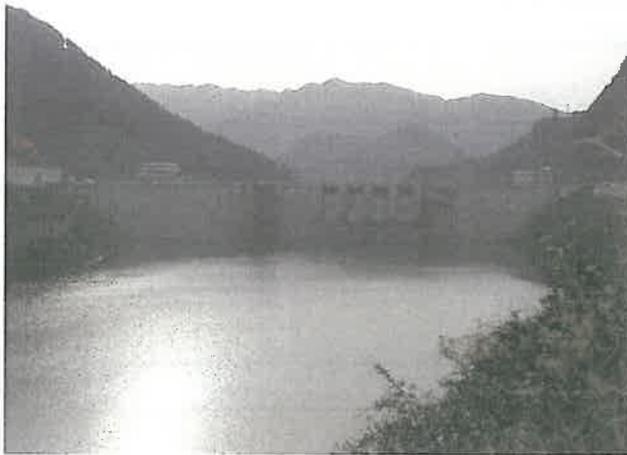
試験湛水(撮影H15年4月)
EL304.8mまで湛水

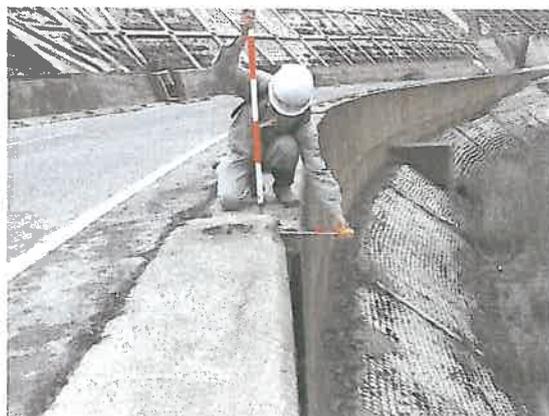
擁壁のズレ及び段差(10月15日) 15

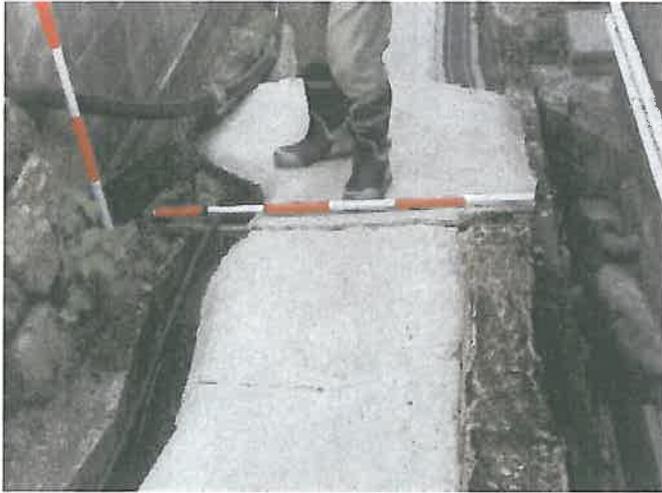
5月9日 道路上のモルタルの開口亀裂

- ・亀裂現象は、ダム湛水が原因の地すべり現象によるもの。
- ・早急に、十分な監視観測体制のもと、水位低下が必要。

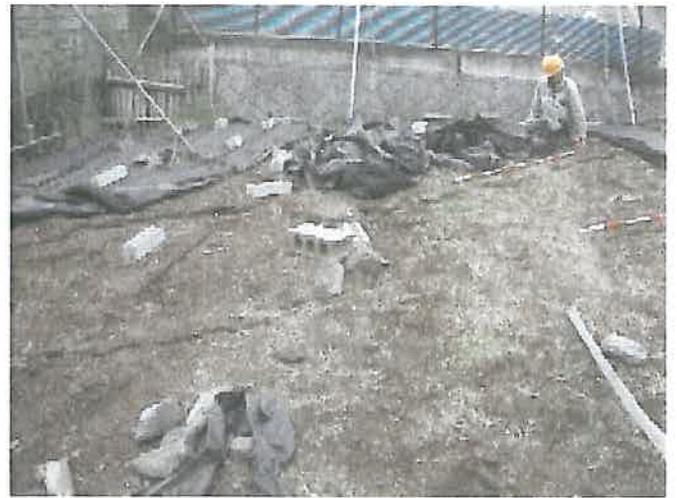
6月12日 集水井W2西側 畑の亀裂

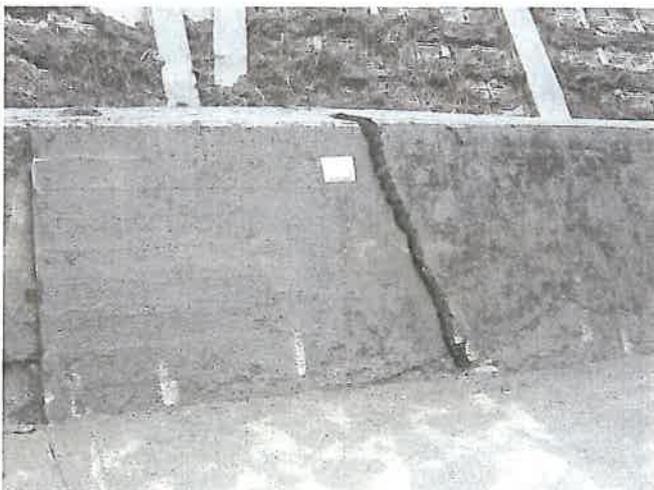
10月14日 水没していた擁壁の亀裂

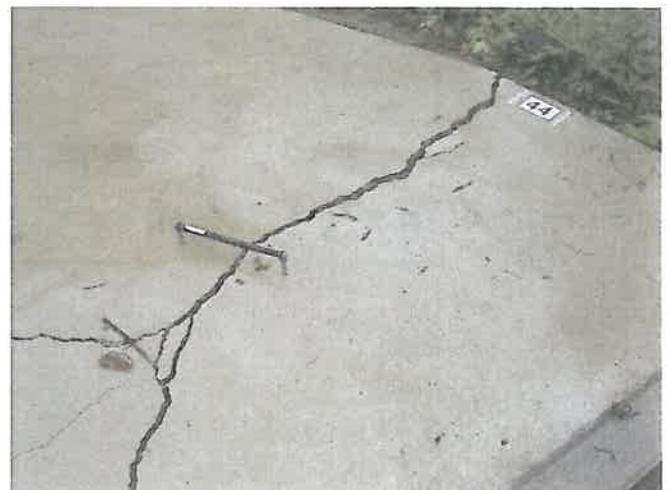
10月14日 水没していた擁壁天端の亀裂
