# 安全啓発リーフレット(令和5年度版)

## 令和4年度の事故発生状況

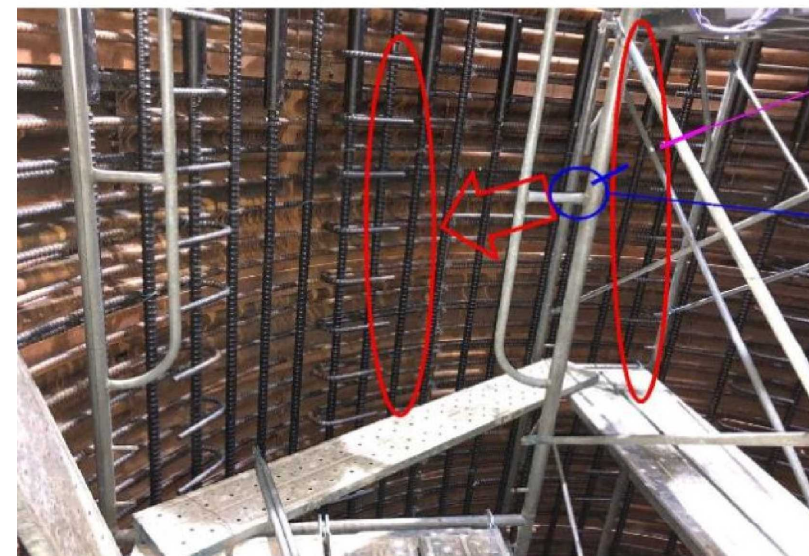
墜落防止用器具フックを外す

墜落防止用器具フックを掛け変えずに移動

①ピン位置の墜落防止用機器フックをはずし青い位置に掛け変えずに移動したため

次のスパンに移動するため、足場の建枠に掛けていた墜落防止用器具のフックを外し足場上を移動する際、フックを隣の建枠に掛け変えずに筋交いの間を通抜け移動した。

- 足場上で鉄筋組立作業を行っていた。縦筋の取付作業をしていた。
- 次のスパンに移動するため、足場の建枠に掛けていた墜落防止用器具のフックを外し、足場上を移動する際、フックを隣の建枠に掛け変えずに筋交いの間を通抜け、移動したところ、足を踏外し5.4m下のコンクリートに墜落した。

- 墜落防止用機器の掛けかえの手順を守れなかった。
- 危機意識の低下が一つの原因である。

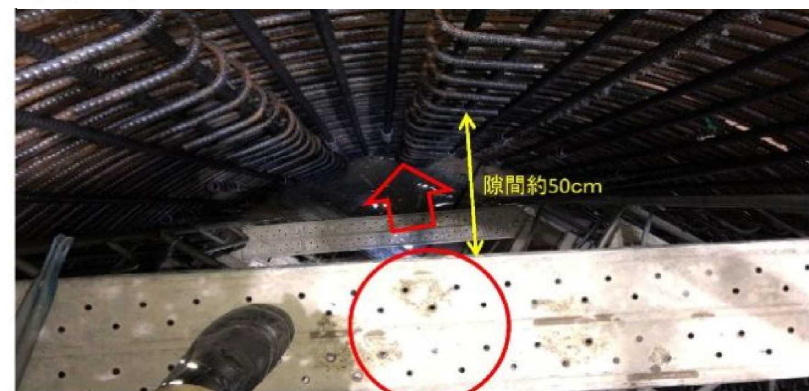
②足を踏外し転落した

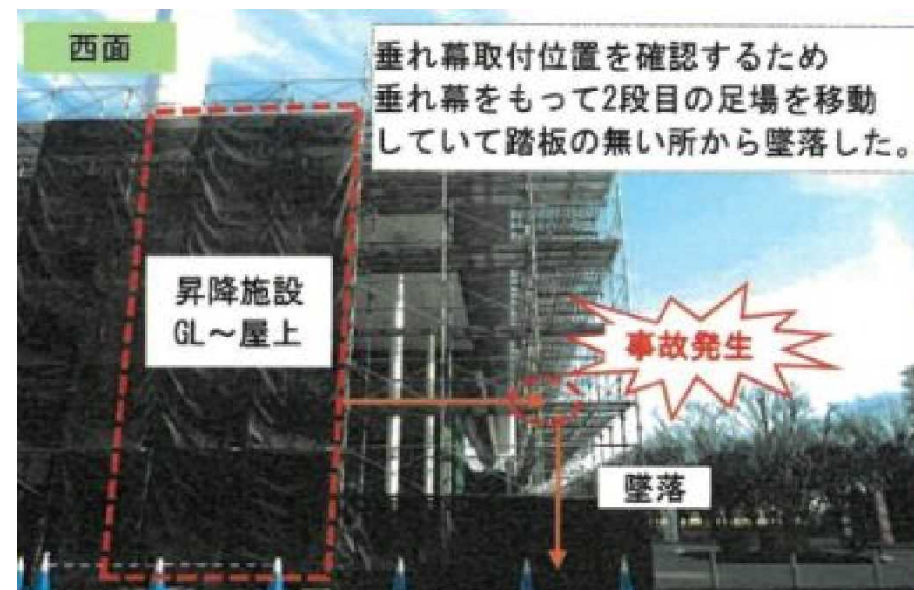
- 足場計画に対して垂れ幕が遅れて届いたため、急ぎ垂れ幕を足場に取り付ける事になった。
- 被災者は立入禁止区域を位置確認の为一時的に立ち入り、足場2段目を両手に垂れ幕を抱えて移動中、足場上で心筋梗塞を発症し足場コーナーの踏板3枚中、中央1枚が抜けていた箇所より墜落した。

- 垂れ幕取り付けは、急に発生した作業。
- 被災者は安全帯未装着で、足場上で急に心筋梗塞を発症した。
- 立ち入り禁止区域に一時的に立ち入ってしまった。

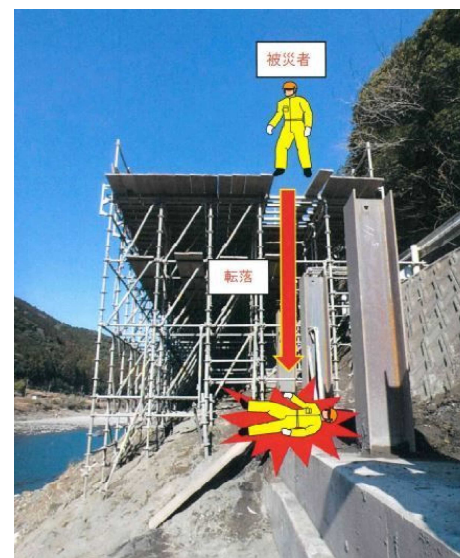
- 被災者は、1人で足場上で撤去の準備をしていた。
- 親綱を張る前だったので ハーネスは装着していたが、フックは掛けていなかった。
- 留め金(固定)をしていない足場板(2m)に足をかけてしまい天秤をくらい足場上から転落した。

- 足場の固定がされていなかった。
- 親綱を張る前の作業になってしまい、安全装置が機能していなかった。
- 1人作業になってしまっていた。

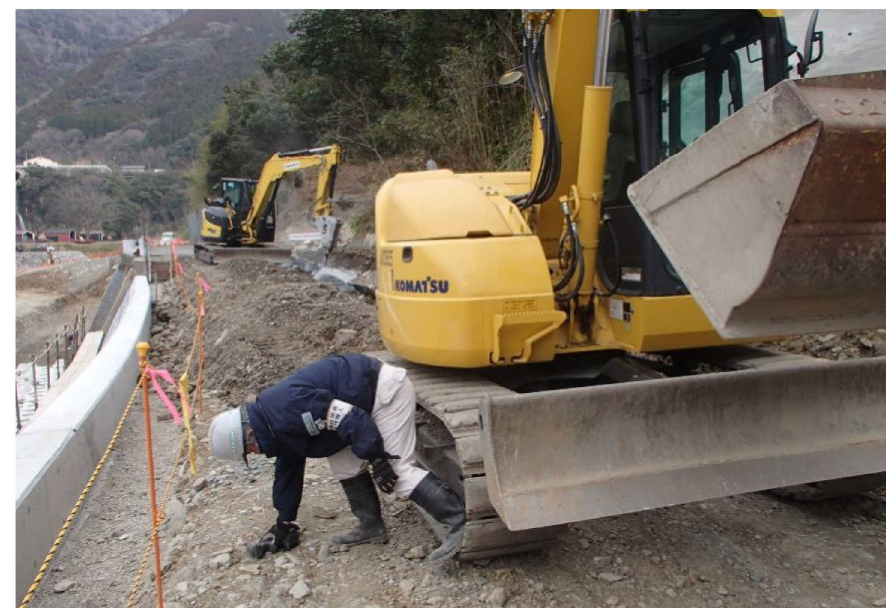
●護岸の天端コンクリート打設が完了し型枠を脱型後、次の天端コンクリート打設区間に移動するため、オペレーターはバックホウを前へ移動させようとした。オペレーターは周辺を確認し前方右側に作業員がいることを把握し、合図を出して避難を確認した上でバックホウを移動させたが、その際に避難していた作業員が突然下に あった工具を取ろうとしたことで長靴がキャタピラに引っ掛かり転倒。

- 作業員同士の声かけが不足していた。
- 被災者は、安全と思い込んでいた。
- オペレーターに重機の死角に対する認識が不足していた。

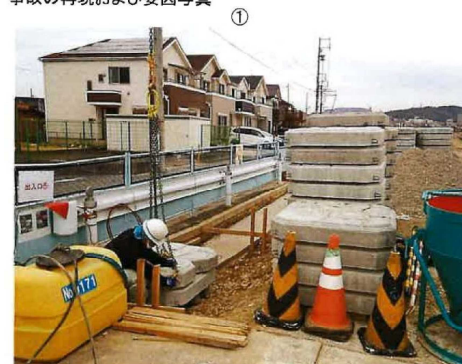
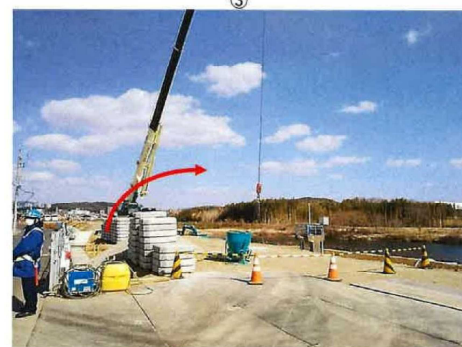
事故の再現および要因写真

合図確認後、手前の仮置きしてあるブロックを越えながら川側へ旋回

- 作業手順書では、4点吊りとしていたが、手間を省くため2点吊りで作業していた。
- 被災者は、旋回内の立入禁止措置を無視して吊荷の下に入ってしまった。
- 玉掛、合図を被災者が1人で行っていた。

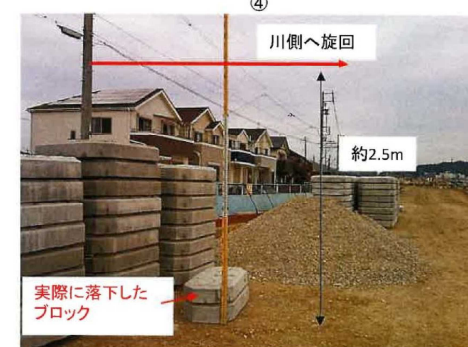
2個吊っていたブロック(180kg/個)の上の1個がバランスをくずし、約2.5mの高さから落下

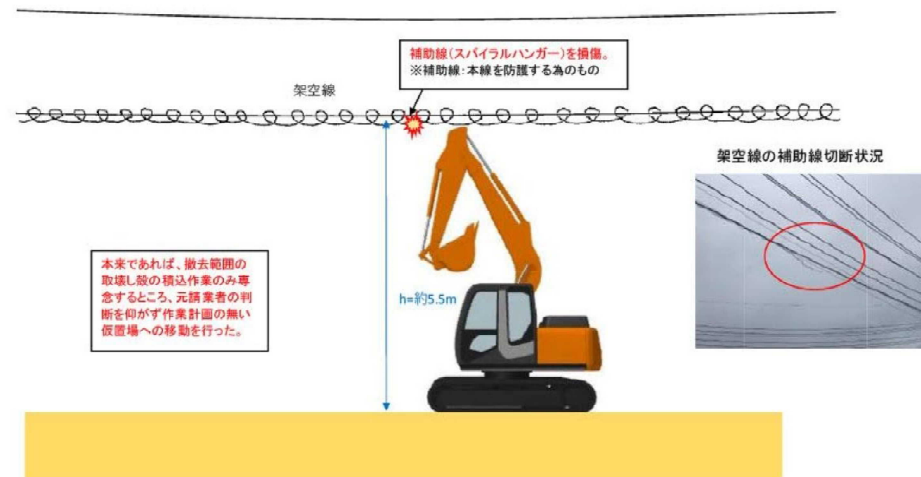
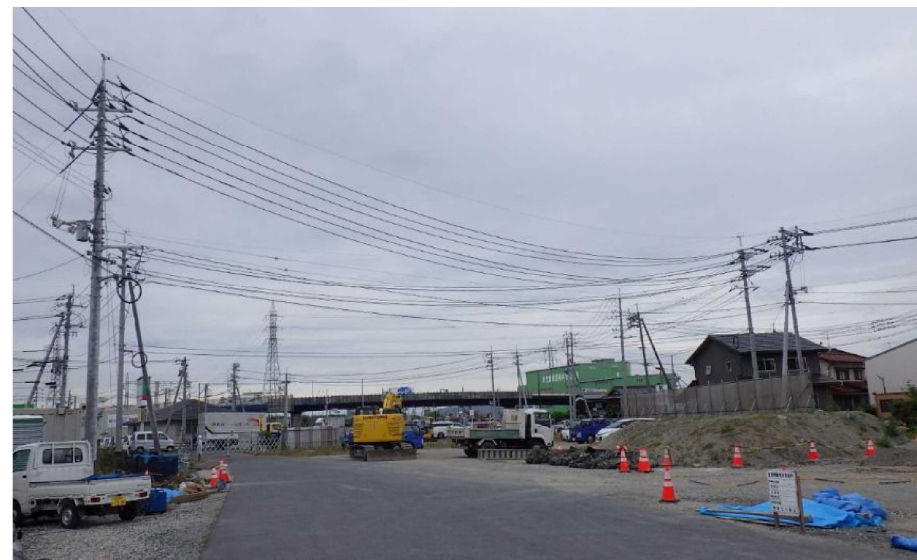
- 施工ヤード内で構造物撤去作業を行っていたところ仮置場でコンクリート殻が拡散し始めたので積込を行っていたバックホウが仮置場に移動、仮置場から施工ヤードに戻る際、ブームを上げたままの状態 で 走行し、架空線補助線(地上約5.5m)へ接触。

- 作業打合せで確認した作業とは違う、予定外行動であった。
- 作業打合せ時に現場作業における指導の徹底が不足していた。
- 架空線に対する注意喚起表示(看板・旗)等の措置を行っていなかった。
