一向に減らない事故 事故発生件数79件！！（速報値） 《平成19年度上半期 直轄請負工事等事故の発生状況》

ちょっとした不注意で規制車が逸走・転落！！

草刈り機による飛び石事故が発生しています！！

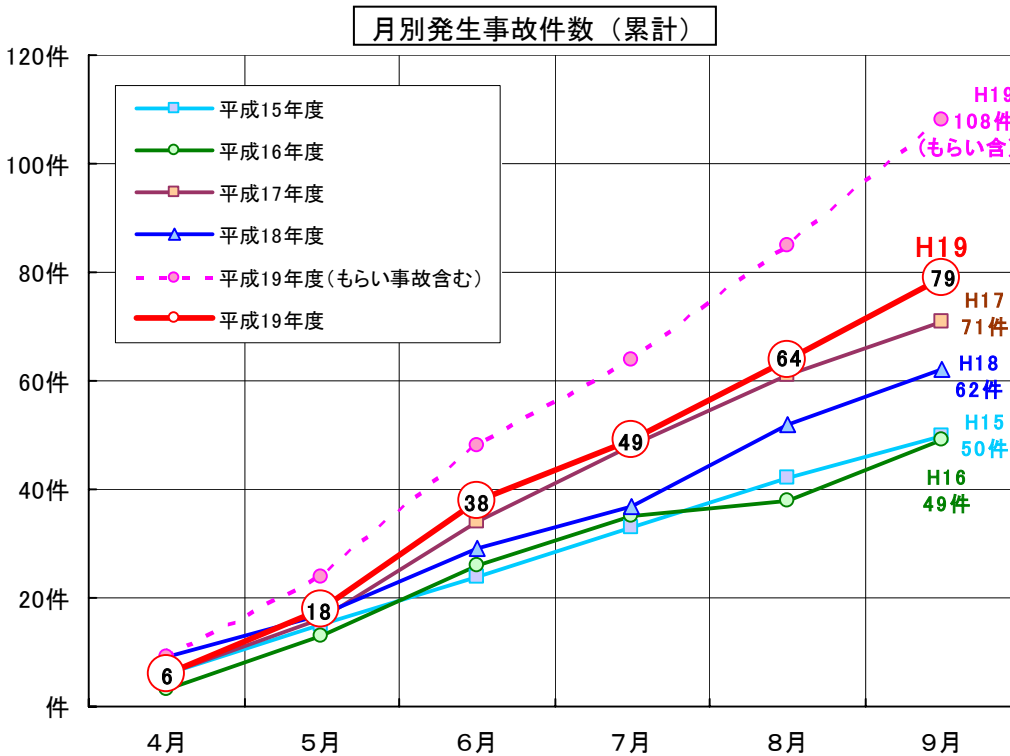
◇ 9月末現在、**事故発生件数は79件**で、もらい事故を含めると**108件**！

◇ 昨年度と比較すると**約3割の増加**であり、近年、最も多かった平成17年度の事故発生件数も上回っている！！

《お願い》
過去に発生した事故の教訓を生かし、小さなミスも疎かにせず、より一層の事故防止に努めて下さい。

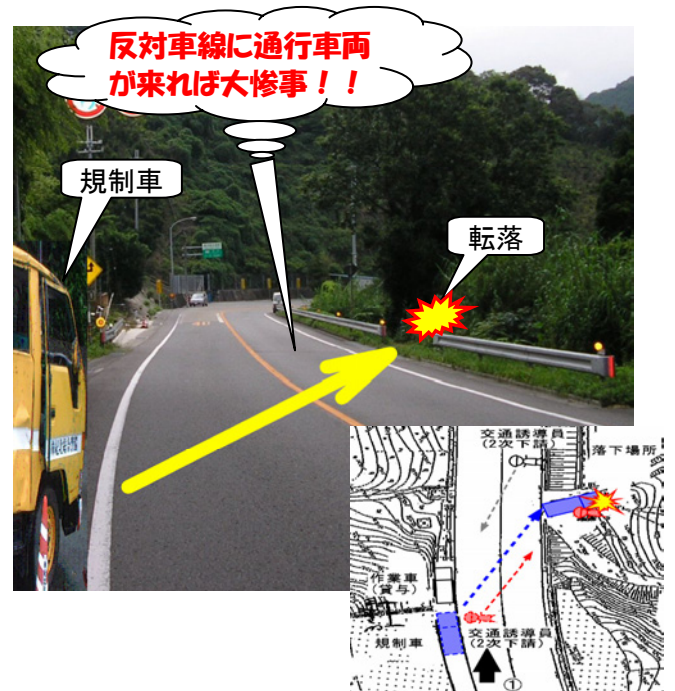
台風接近の影響で車道に垂れ下がった竹の伐採作業を行うため、規制車を路肩に駐車して路肩規制を実施しようとしたところ、**サイドブレーキ**が甘く規制車が動き出した。

作業員が動きに気がつき、あわてて規制車に乗り込んで制止しようとしたが、車線を横切って反対側の法面下に転落した。

台風の接近という状況下で気持ちに焦りもあったと思われるが、基本的行為を怠った運転手の**うっかりミス**が原因であった。

駐車の際は、**サイドブレーキ**をしっかりと引く、**ギア**をバック・ロー（又はパーキング）に入れる、**車止め**をする、**ハンドル**を路肩側にきる等の基本的行為を徹底する。

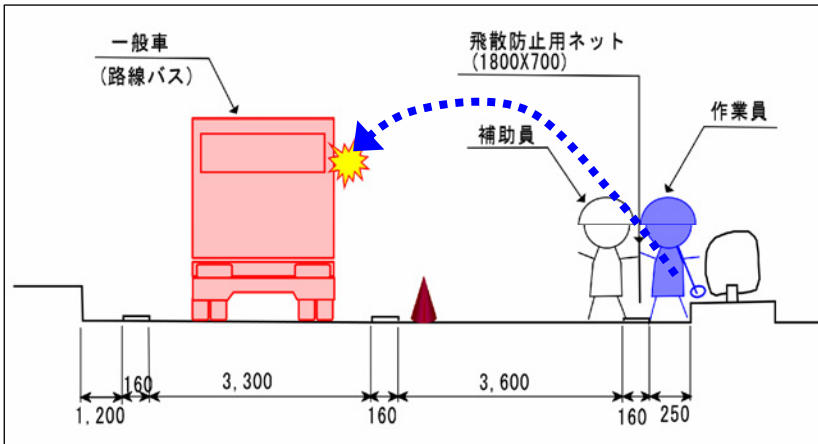
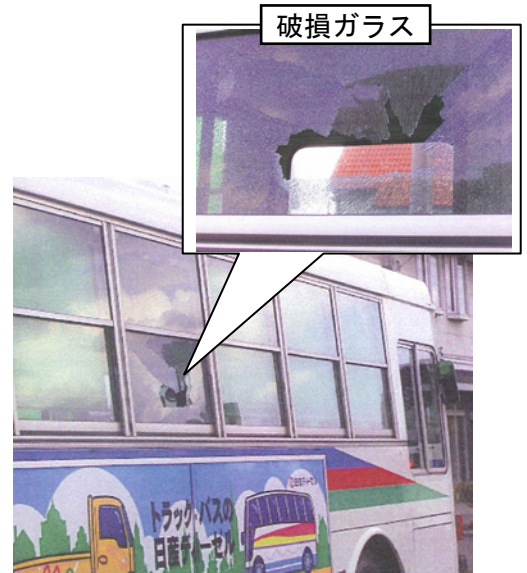
中央分離帯の除草作業において、肩掛け式草刈り機を使用して除草を行っていたところ、飛散防護具 (h=700、W=1800) を飛び越えて石が飛散し、路線バス側面の窓ガラスを破損した。幸いにも乗客およびバス運転手に怪我人は出なかったが、重大事故に繋がるものであった。

☆類似飛び石事故に対する事故防止対策例として、

《飛散防護具の大型化》・・・跳ね石が飛散防護具を飛び越えないよう大型化を図る。

《草刈り機の回転刃の交換》・・・草刈り機の**回転刃**を跳ね石の少ない**ロータリーハサミ方式**や**バリカン方式**への交換等が考えられる。

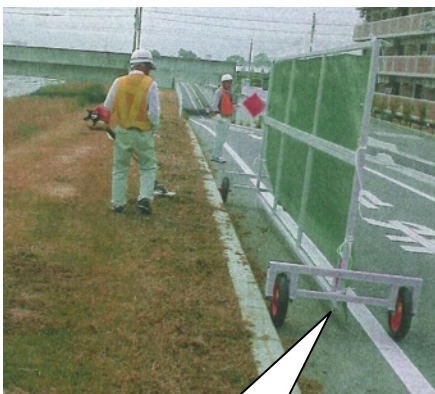
《飛散防護具の大型化例》

大型飛散防護ネット
