今月は、3つの事故事例を紹介します。要因は、それぞれ保護具の不備、施工方法の欠陥及び法令遵守意識の欠如となっています。これらを教訓として同種事故の発生防止に努めましょう。

測量中に斜面を滑落!!

足場組立中、資材が落下し、作業員に当たる!!

トンネル内で不発残留火薬の爆発事故が発生!!

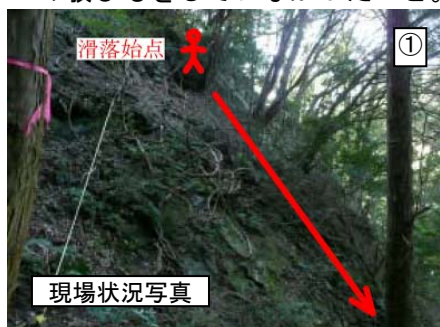
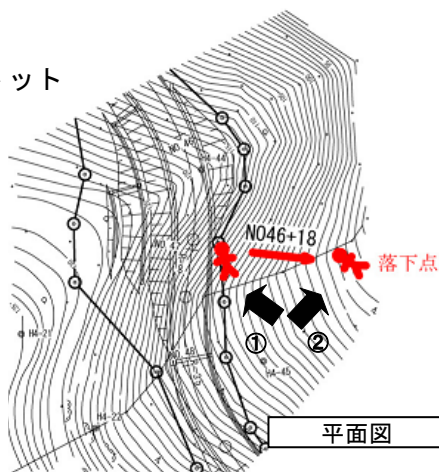
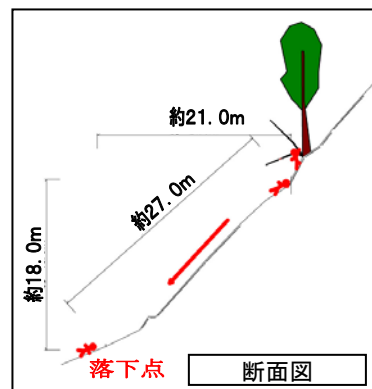
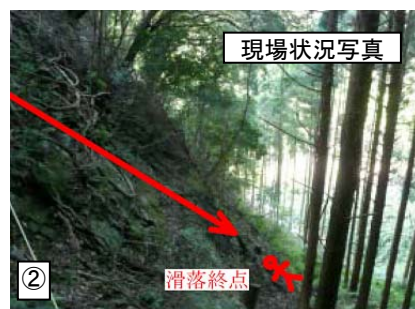
工用道路設計のための測量作業において、作業員が斜面の移動に際して捕まった立木が腐っており、木は折れて当該作業員はそのまま斜面を滑落し、頭部に裂傷を負った。

作業員が命綱等を使用せず、またヘルメットの顎ひもをしていなかったこと。

- ・ 命綱等を必着すること及びヘルメットを正しく使用することを徹底する。

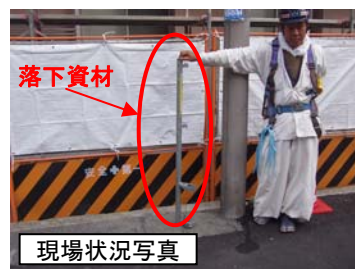
枠組足場（手摺先行方式）の組立作業において、7段目の足場へのせり上げの足場材（手摺）を移動させようとした時、6段目の足場に資材が引掛かった。その反動で足場材（手摺）が落下し、直下で足場材を整理していた作業員に当たり、頭部を負傷した。

作業計画に上下作業防止対策がなく、上階作業時の直下への立入禁止対策を怠ったこと。

- ・ KY 活動の徹底、安全意識の向上を図る。
- ・ 上部作業中の直下立入禁止の徹底を図る
- ・ 作業計画を見直す。（直下の立入禁止措置）

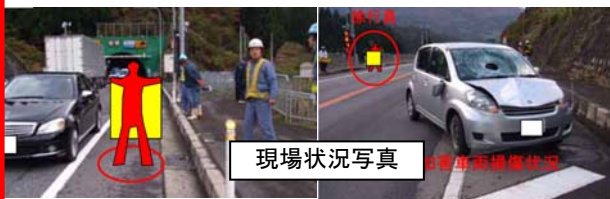
今月に入り、もらい事故による死亡事故が発生しました。当該事故は、路肩で注意喚起を行っていた交通誘導員の背後から、反対車線を通行していた一般車両が追突したものです。原因は一般車両の居眠り運転となっておりますが、各事務所の現場におかれましても交通規制のあり方、交通誘導員の配置位置等、もらい事故防止のため安全対策に万全を期すよう周知願います。

- ・ 人員配置を考える。(人形等で代替が可能か検討する。)
- ・ 軽トラックの荷台から誘導する。または、クッションドラムを背後に設置する。
