## 地下埋設物件破損事故が発生しています

近時発生した、地下埋設物件（信号ケーブル、ヒューム管）の破損事故事例を紹介します。  
大損害を招く可能性や人命にかかわるおそれもありますので、地下埋設物件には十分留意して下さい。

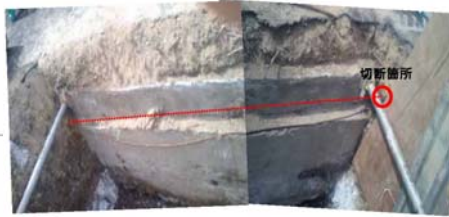
- ◇ 柵設置のため掘削を行っていたときに、38mm 径の鋼管を土被り 50cm の位置に確認。
- ◇ 植栽帯内に連続して存在する旧照明用配管（不要管）と判断し通電確認をせずに撤去。
- ◇ その後交差点の信号の一部が消えていることに気づき、信号ケーブルを破損したことが判明。

- ◇ 旧照明配管（不要管）の思い込みがあった。
- ◇ 通電確認を怠った。

- ◇ 配管について誤った思い込みをせず、撤去の際は確認をとる。
- ◇ 通電確認等の作業を行う。

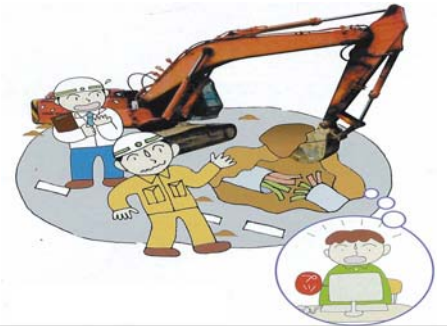
- ◇ 横断ボックス施工のため、掘削作業を行っていたところ、下水管が見つかり、支障となる箇所を部分撤去した。
- ◇ 翌日、水が湧出しているが、工事の影響ではないかとの連絡があり、現地調査の結果、当該工事の撤去箇所であることが判明。

- ◇ 下水管が使用されていないという誤った判断
- ◇ 勝手な判断での撤去

- ◇ 独断で撤去等を行わない。
- ◇ 占用業者等への確認を行う。

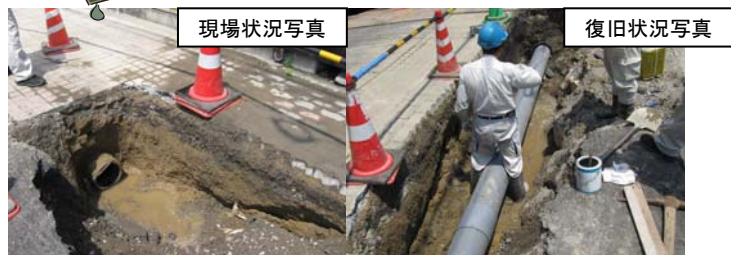
断面図

## ヒューム管を誤って撤去

# 不明管は必ず確認しましょう!
