足場からの転落死亡事故発生

足場ブラケットが外れて負傷

荷下ろし中、トラックの荷台から落下

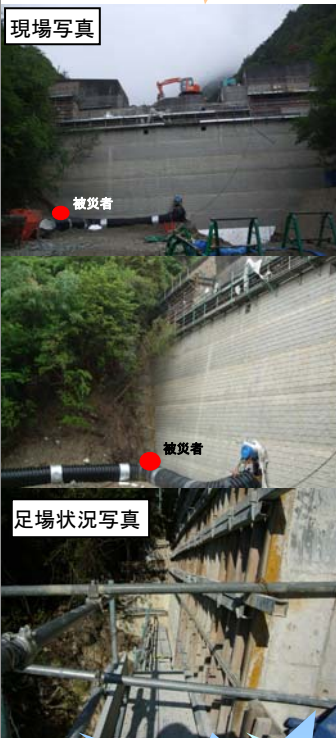
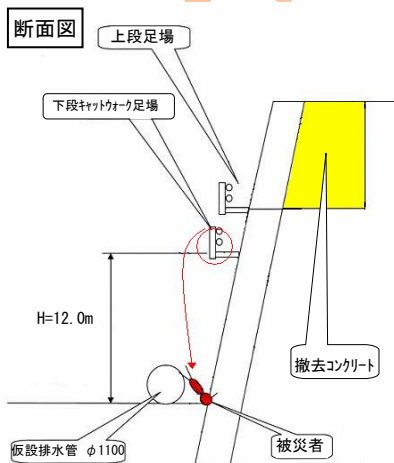
- ◇当日の作業はコンクリートの撤去作業。
- ◇作業員が端部へ歩いていくのを重機オペレータが確認。(何をするために現場から離れたか不明)
- ◇その後、作業員が戻ってこないことに気付き、周辺を探したところ、12m下で倒れているのが発見された。
- ◇転落時の目撃者はいないため、詳細は不明。

- ◇親網を設置し、安全帯の使用を徹底する。

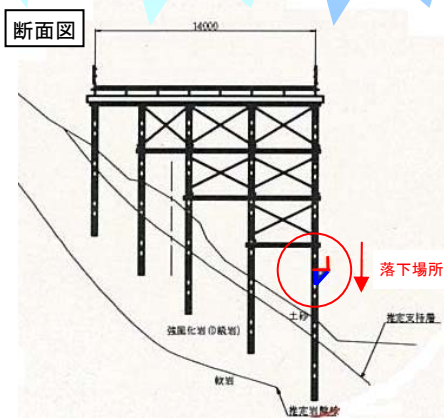
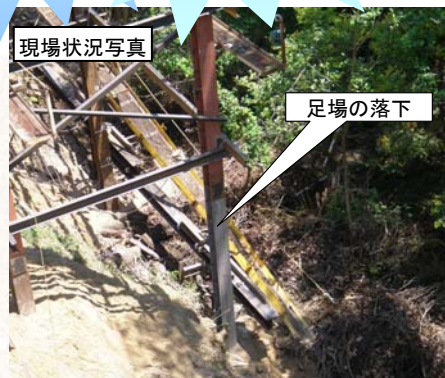
- ◇作業員が足場上で資材取付作業中、足場を支えていたブラケットが一箇所外れ、足場とともに作業員が3m下の河床に落下。(右膝下骨折)
- ◇足場の下で作業中の別の作業員の背中に足場があたった。(打撲)

- ◇ブラケットの取付けが不十分であり、作業前の点検が未実施であったこと。

- ◇足場の確実な設置。
- ◇足場周りの日常点検を行う。(元請、施工会社)
- ◇安全帯の使用を徹底する。

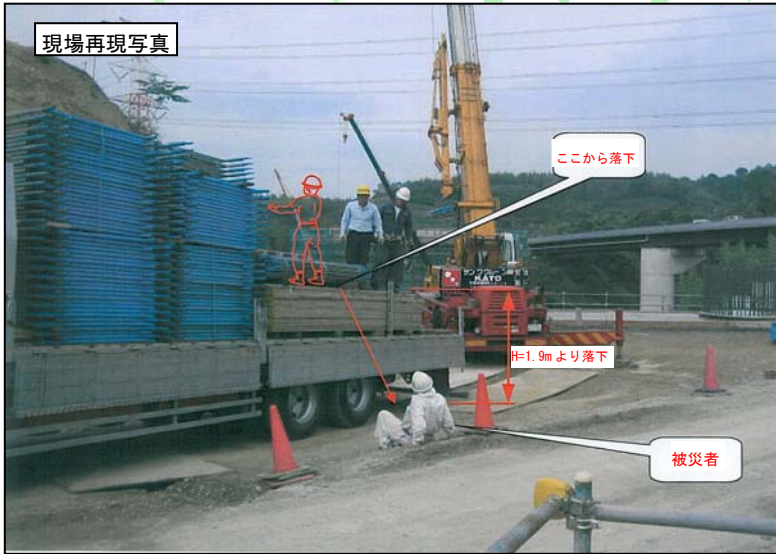
- ◇被災者が10t平トラックの荷台上で玉掛けを行い、クレーンが荷を吊り上げた際、手に着用していた手袋が足場材に引っ掛かり、バランスを崩して荷台から1.9m下の地面に腰から落下した。
- ◇骨盤の一部（腸骨）を骨折（全治1ヶ月）

- ◇荷振れを防止するために足場材を直接手で押さえていたために発生した。

- ◇親綱を活用する。

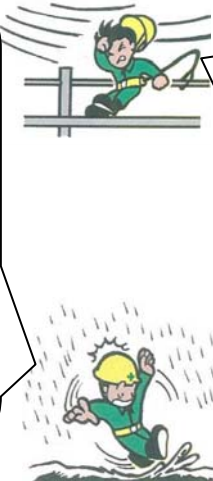
1. 排水対策を十分に。
降雨量が増えると排水設備の許容量を超えるおそれがある
2. 穴ぼこ、段差を日々点検。
降雨により、バイク事故の原因に
3. 濡れた通路にご用心。
濡れた覆工板で滑りやすくなる
4. 緩んだ斜面は恐ろしい。
切土法面、盛土等は降雨で崩れやすくなる
5. 機械の設置場所に注意。
地盤の緩みで機械が転倒する危険がある
6. 大雨の後には安全点検。
地盤の緩み、崩壊、陥没等思わぬ危険がある
7. 点検巡視は複数で。
点検中事故にあった場合、単独では連絡が取れない
