## 除草作業中の事故が続発！

# 強風により仮囲いが転倒！

# 7月以降、過去最悪のペースで事故発生が続いています！

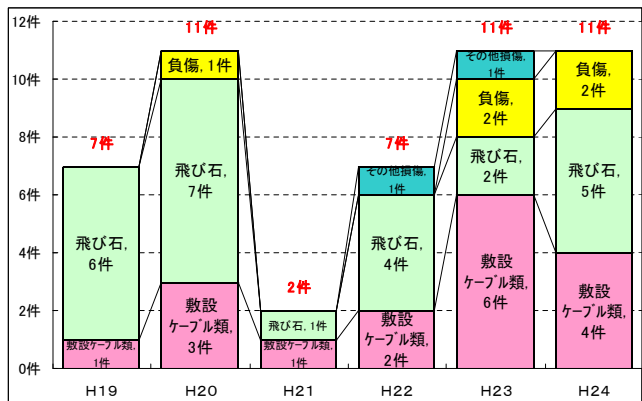
図：除草作業時の事故発生状況

■ 10月25日時点で、既に平成23年度通期の11件と同数の事故が発生しています。

■ 飛び石事故では、肩掛式草刈機による飛び石に加えて、自走式草刈機による飛び石事故が発生しています。

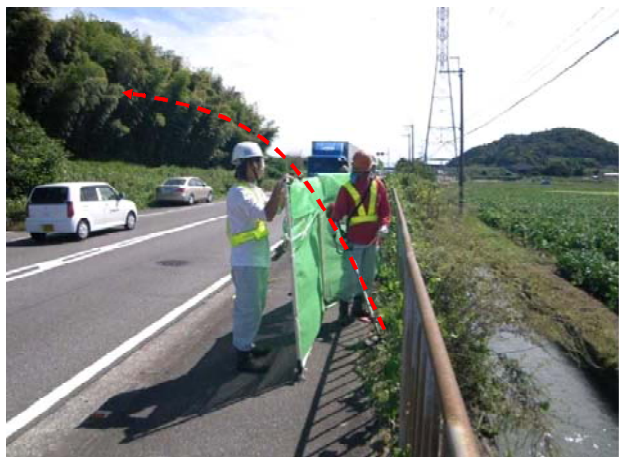
#### 事故事例①

##### 飛散防止ネットを超えて飛び石が飛散

歩道柵下の刈払い中に、歩道柵柱に当たり、バウンドしたと思われる飛び石が飛散防止ネット(H=1.5m)上を通過し、通行中の車両助手席側窓ガラスが損傷した。

- ・刈刃をバリカン方式に交換する
- ・飛散防止ネット上部に忍び返しを取り付ける
- ・車両近接時は作業を一時停止する

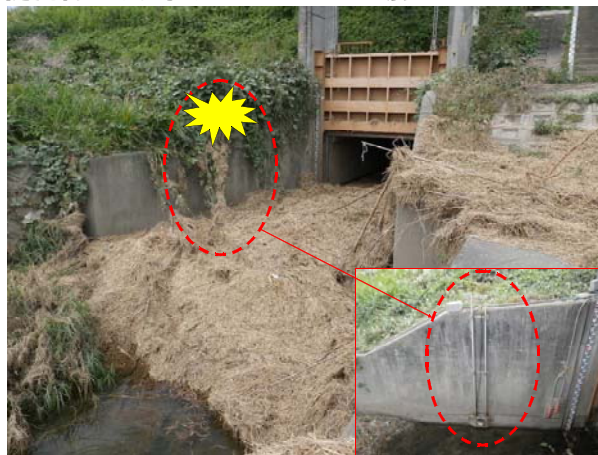
#### 事故事例②

##### 樋門際の流向計のケーブルを切断

肩掛式草刈機により樋門周辺整備のための刈払い中、樋門境外水路上に設置されている流向計のケーブルを誤って切断した。

- ・作業前に配線類をポールやリボン等で明示する
- ・支障物周辺は手刈りを行う

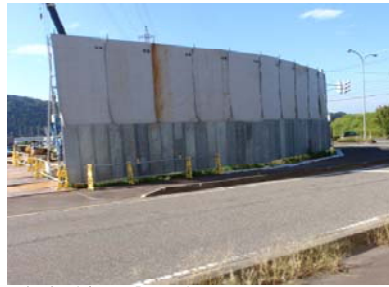
受注者は設置にあたり、施工ヤード側に根固をとって対策を講じていましたが、事故当時強風（風速15 m/s程度）が吹いており、転倒したと思われます。【詳細は調査中】

転倒前の設置状況

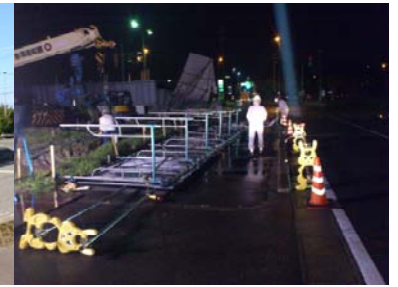
現道に面して設置していた飛散防止対策用の万能板及び、騒音対策用の防音シート（ビティ足場）高さ5.4m、延長約20mが、強風により町道側に転倒したが、幸い通行車両や歩行者はなく被害はありませんでした。

転倒時の状況

4月にも同様に強風で仮囲いが転倒して民家が損傷する事故が発生しており、各現場においても仮囲い等強風の影響を受けやすい施設については、必ず風荷重を十分考慮した設計に基づく構造にすると共に、強風が予想される場合には、シート等を外すなどの強風対策を実施するとともに定期的な巡視・点検を実施しましょう。

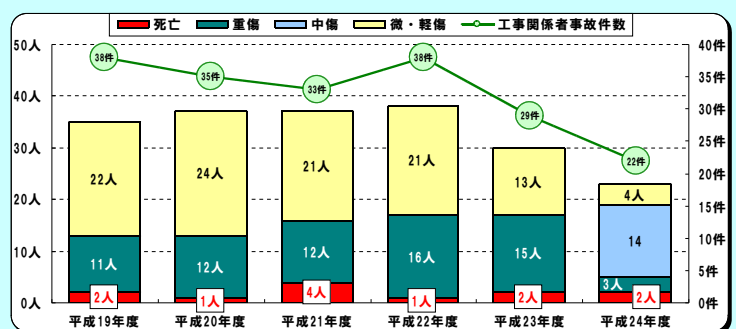
特に工事関係者事故の発生件数は例年を大きく上回り、中・重傷者の比率が高まっています。

表二 年度別工事関係者事故の負傷の状況
