上空に注意！架空線切断事故！

事故事例 BHでの架空線切断

地下に注意！地下埋設管損傷事故！

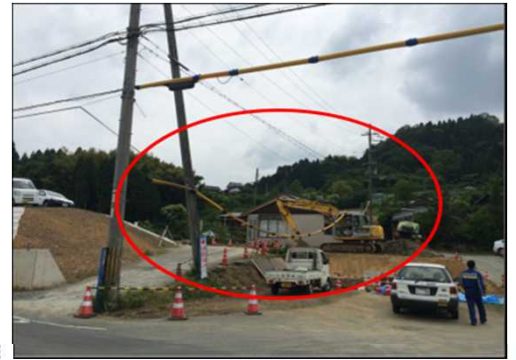
BHのブームをあげた状態で後進したところ、防護カバーをつけた架空線に接触し、吊りワイヤーが切断した

- 架空線の吊りワイヤー切断

- BHのアームをあげた状態で移動していた

- 作業手順の遵守の徹底(アームをあげたままにしない)

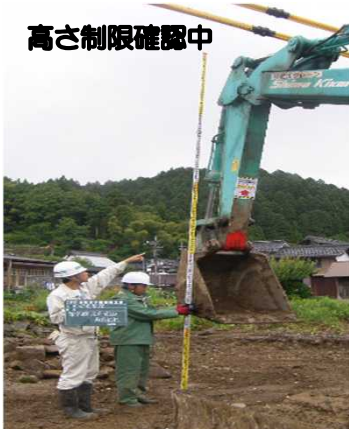
高さ制限確認中

架空線への接触を防ぐため、バックホウのアームをあげすぎないため上限を設けています

ここでもうひと工夫！
架空線との余裕をみこんで制限を設定するとさらにGOOD!

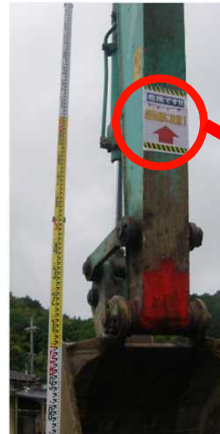
(拡大図)

架空線を意識して、バックホウの上限位置にステッカー。視認性もUP!

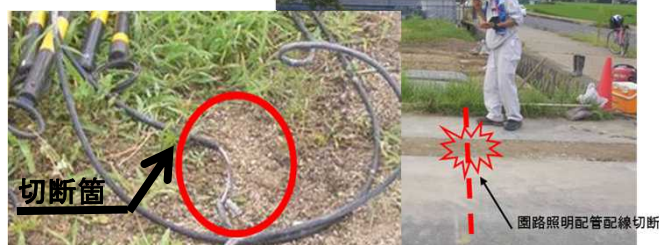
事故事例 BHで埋設線を切断

水道引込工事をおこなっていたときに照明の地中埋設配管配線をバックホウでひっかけ切断した

- 地中ケーブルを切断

- 電線管理者との立会をせずに掘削した
- 占用物件の近接施工について安全指示がされていなかった

- 占用物件の事前調査及び占用管理者との立会の徹底

- 危険箇所について、試掘を行い現場に位置と深さを明示
- 危険箇所(横断水路)のチェックリストの作成
- 作業ミーティングで従事者全員に危険箇所を周知する
