工事関係者の死亡事故が発生！

架空線に注意を！事故発生中！

平成26年度近畿における工事等事故防止重点項目の事故の発生状況

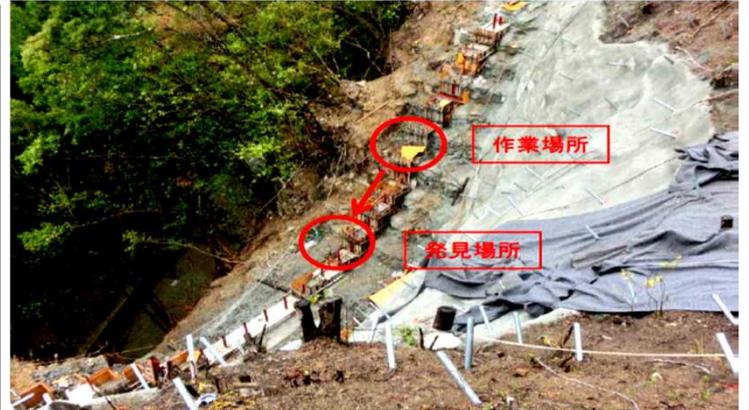
道路拡幅工事において、軽量盛土工の基礎型枠組立作業中、法面から、作業員が約5m下へ転落した。
転落した際、腰につけていた工具(S字バール)が腰にささり、負傷した搬送先の病院で死亡が確認された。
作業員は親綱に安全帯をつけていなかった。また、工具はカバーをしていなかった。

原因等はまだ調査中ですが、事故は現場における作業員への安全指示、作業員同士の安全確認により防ぐことが可能です。
事故はいつ起こるかわかりません。油断のないよう、決められた手順をまもり、安全意識を高めて作業をおこなって下さい。

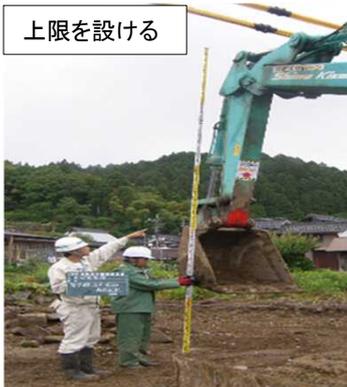
上限を設ける

架空線への接触をふせぐためにバックホウのアームに上限を設け挙げすぎないようにしています。

また、架空線を意識してバックホウの上限位置にステッカーを張っています。

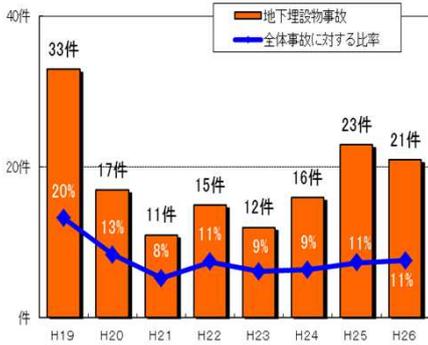
地下埋設物事故発生状況

- 公衆災害事故にかかる重点対策項目の事故発生比率は19%で昨年より減っているが、昨年同様、高い割合となっている。
- 公衆災害事故関連では、**地下埋設物事故は21件、架空線事故が11件、飛び石事故が3件**発生している。
- 工事関係者事故の内訳では、**資材等の飛来・落下事故が2件、墜落事故が3件、重機の接触事故が2件**発生している。

グラフでみる限りでは、昨年度よりは減っていますが、架空線、地下埋設は相変わらず多い状況です。“あんぜん”にも対策を載せています。もう一度確認し、架空線や地下埋設の事故を少しでも減らすようにしてください。

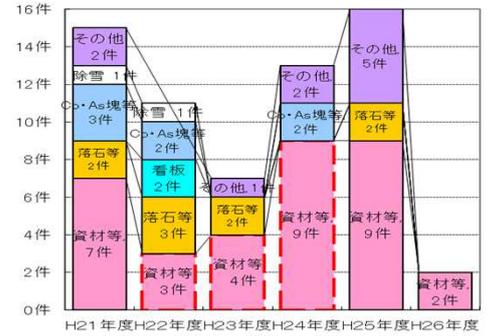
飛来・落下事故発生内訳

※工事関係者事故・物損事故を含む

また、飛来落下、飛び石、建設機械の転倒・接触、墜落事故も起こっています。これらの事故は死亡事故にもつながりかねません。今、一度、安全意識を高めて、現場全体で事故防止に努めて下さい。
