平成27年度工事等事故防止重点対策7項目における 事故発生件数（H26-H27上半期比較:速報値）

架空線切断の事故に対する対策について

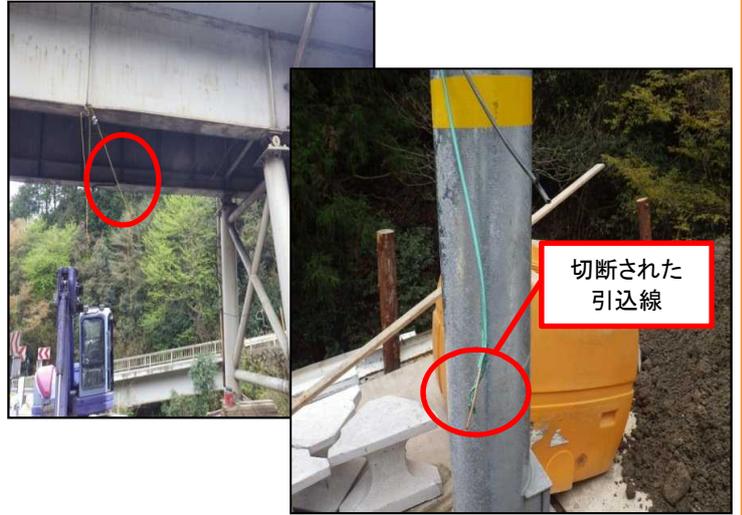
コンクリートブロック積工の埋戻し作業の為、バックホウで土砂を荷下ろしていた所、バックホウのアームが道路照明柱の引込線に接触し、切断した。

作業前ミーティングにおいてオペレーターへ作業時の架空線に対する安全指示はされていたが、オペレーターは作業時に上空の確認ができていなかった。

架空線付近の作業について作業員全員に対し、現地での危険箇所の把握等の再教育を行う。

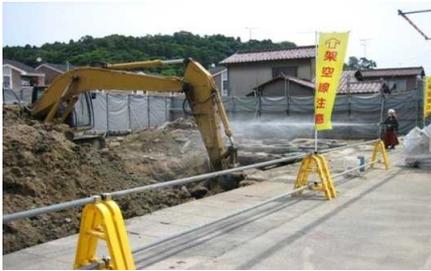
のぼり旗の設置

上記は架空線への接触を防止する対策の一例です。

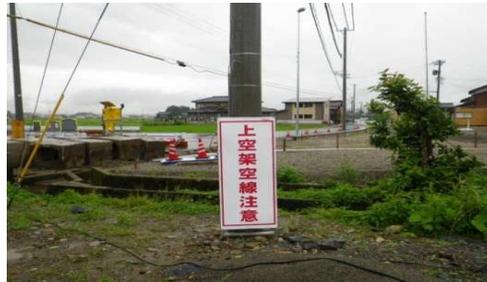
看板の設置

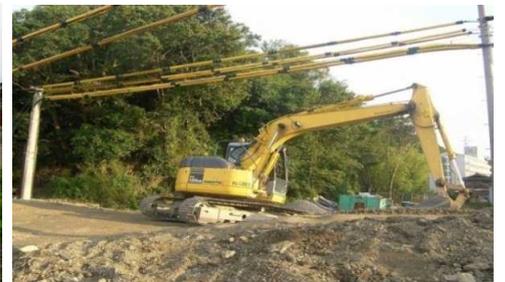
保護管の設置

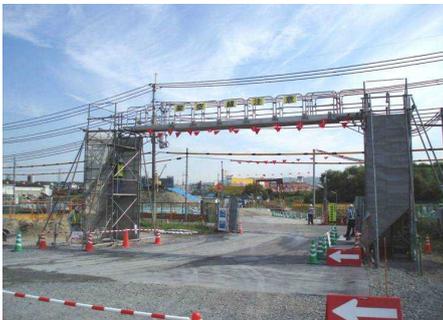
(強固な構造の)防護用ゲート

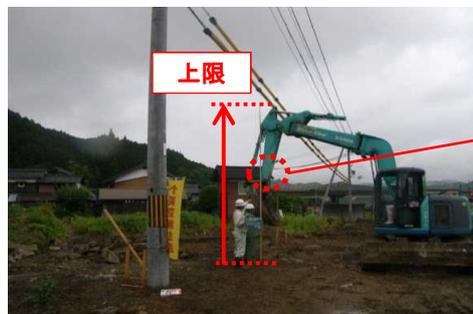
高さ制限の確認

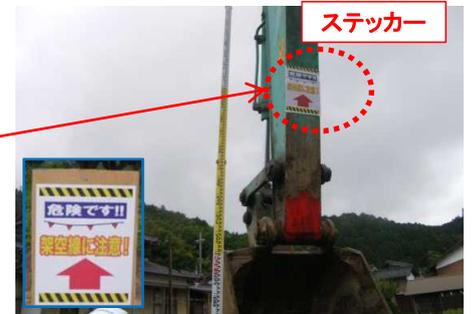
(アームをあげた際の)注意喚起のステッカー
