平成28年度直轄工事等発生状況(速報値)

地下埋設管を損傷する事故が多発

◆平成29年2月中に発生した地下埋設管の損傷事故事例

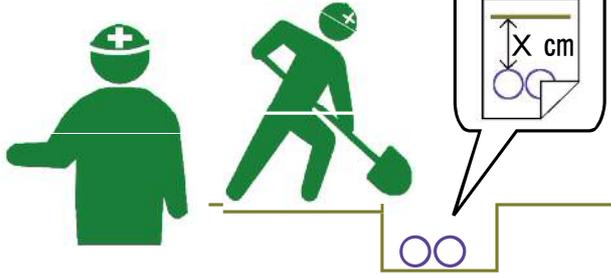
②埋設管の確認

- ①事前に市上水課より埋設資料及びその時の施工写真を入手。
- ②埋設シートを確認し、その下を手掘りにて確認したところ埋設資料どおりのHIPVφ13給水管2本を確認。
- ③試掘の手前の土砂をバックホウにて少しかいたところで、民地側の止水栓より水が吹き出した。掘削の手元を確認したところ土ごと給水管を押したことにより、止水栓のジョイント部を損傷したことが判明。

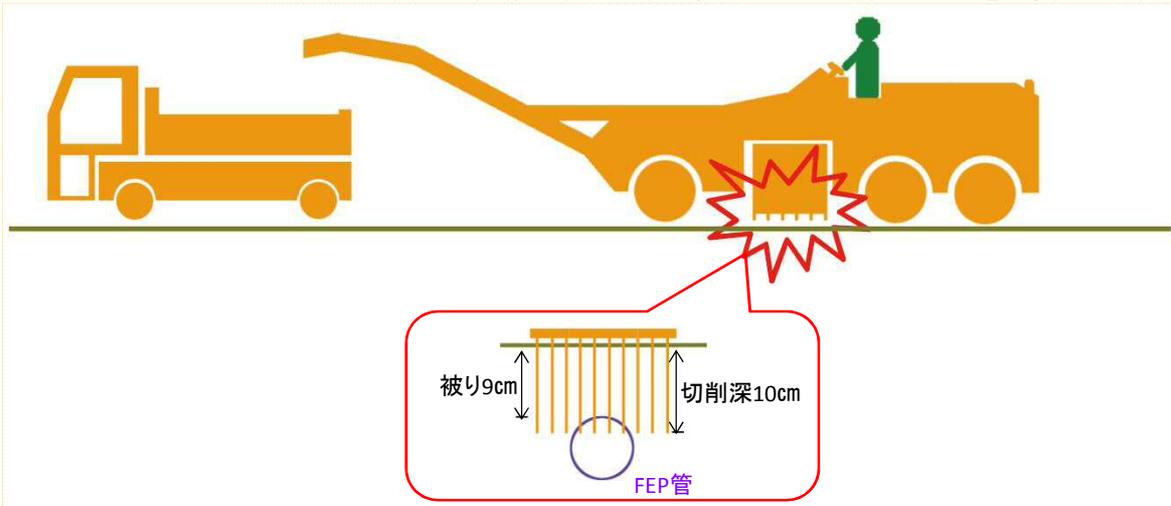
【事例2】(平成29年2月6日発生)

切削オーバーレイ(t=10cm)の切削作業中、路側放送設備配管(FEP管3条 ケーブル土被り9cm)を破損させた。

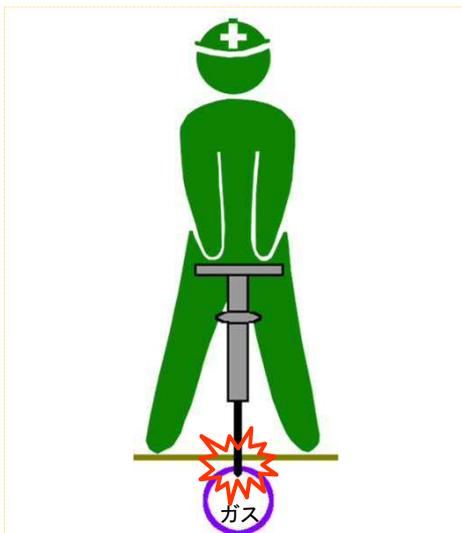
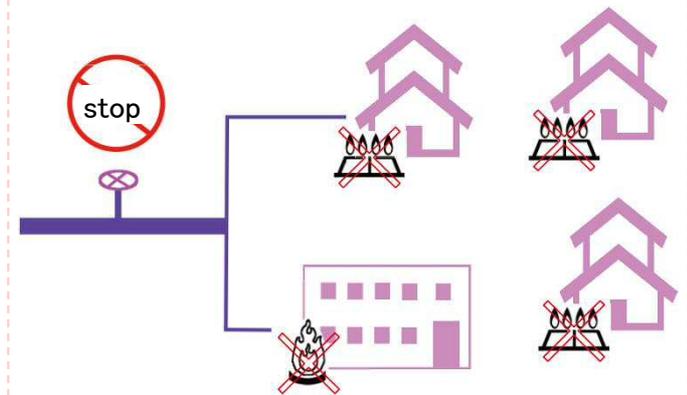
【事例3】(平成29年2月6日発生)

作業員(ハツリエ)が、ハンドブレイカーにてコンクリート取り壊し時に埋設ガス管(プロパンガス)を損傷して、緊急作動弁が働き出張所のガス設備が使用出来なくなった。

今回は、1出張所における事故でしたが、ガス管を破損させると重大な公衆災害のとなる恐れがあります。

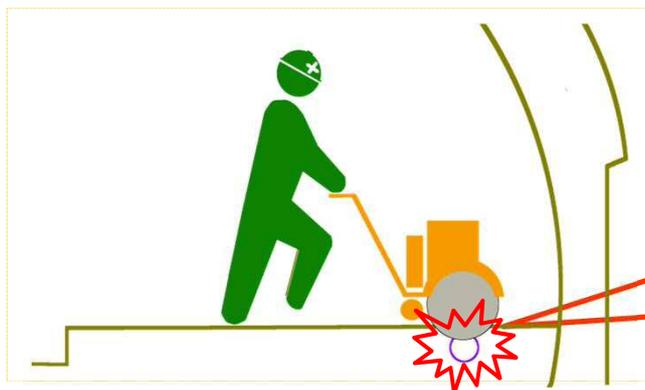
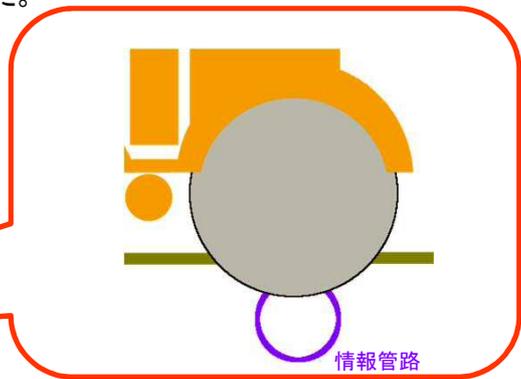
【 事例4 】(平成29年2月9日発生)

トンネル補修工事で線導水の流末処理を施工するため、監査廊部のコンクリートを切断し、切断部のコンクリートハツリ作業をしていたところ、カッターにより情報管路(光ケーブル)を切断していたことが発覚した。

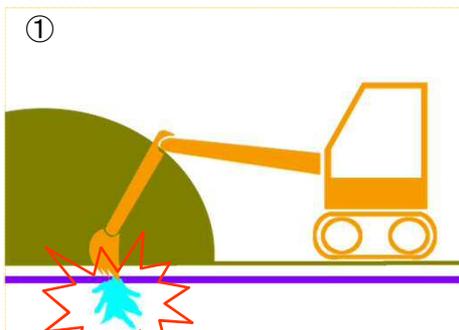
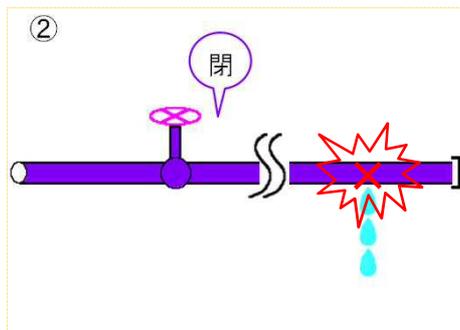
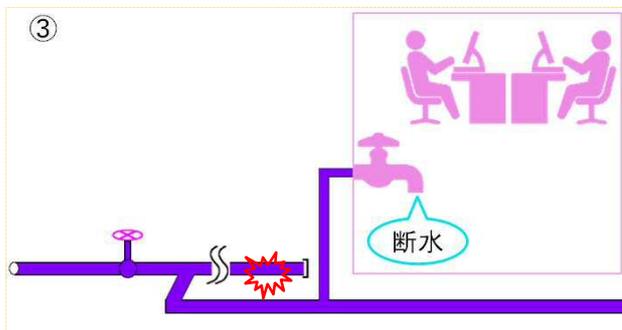
【 事例5 】(平成29年2月14日発生)

①埋戻し用の土を置いていた箇所で、バックホウにて土をすくった際、深さ10cmのところに埋設されていた引込用給水管φ20mm(キャップ止めにて止水供給停止した管)を引っ掛けて、水が漏水した。

②供給停止管であったため、近傍のバルブを閉め、当日の作業を終了したが、止水バルブの先には他にも供給先があった。

③その後、民間会社から国道維持出張所へ、水道が止まっているとの連絡があり発覚した。

発生直後の事故報告無し

現地周辺状況の確認無し

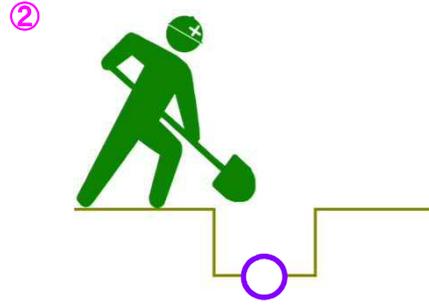
③a・b

- 掘削内に管路がある場合、探知機を活用して細かく測定、影響範囲を確認
- 探知機にて埋設位置・埋設深を調べ、路面にマーキング
- 試掘箇所は、カッターを入れずにはつりのみとする
- はつり方法はブレーカーにて埋設管に影響の小さい箇所から
- ブレーカー→チッパー→ハンマにて慎重に取り壊す

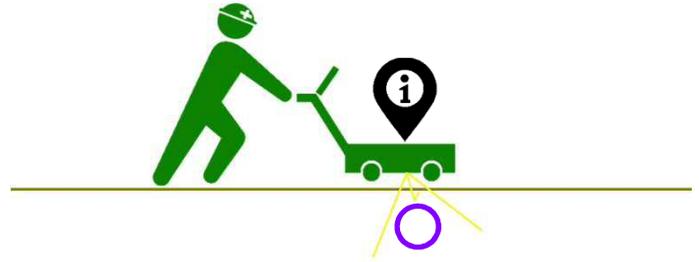
④b

- 防止対策の検討実施
- 危険箇所(横断水路)にはチェックリストを作成する(下表)
- 防止対策は、現場に即した最適な手法を組み合わせる
- 作業ミーティングで情報を共有する

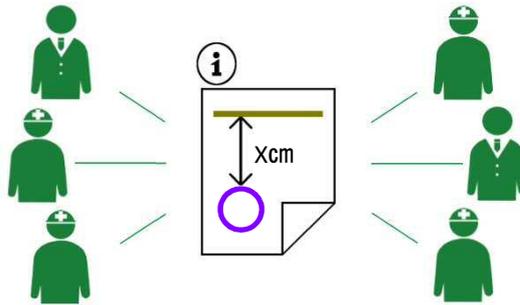
⑤

朝礼時に従事者全員に説明・指示を行い、危険箇所を周知する
