例年、年度末にかけて事故が多発！

掘削作業において想定外の位置にあったNTT埋設管を破損

UAVの墜落事故が発生！

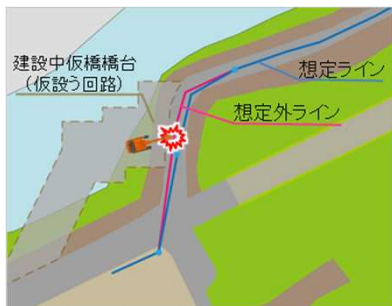
【事故概要】

道路改良工事の際、現場付近にNTT埋設管があることを認識して仮橋橋台の床堀を進めていたが、NTT埋設ケーブル敷用のさや管を破損した。NTTの事前立会ではケーブルは図の青ルートに埋設されているとの説明であったが、実際には青ルートと赤ルートの2系統だった。

年度末にかけて事故が多くなりますが、下記の事例のように、お正月休み前の12月28日にも、気持ちのあせりからか、施工における事前確認の不足により埋設管の破損事故が発生しています。あせらずに十分な事前調査を行いましょう。

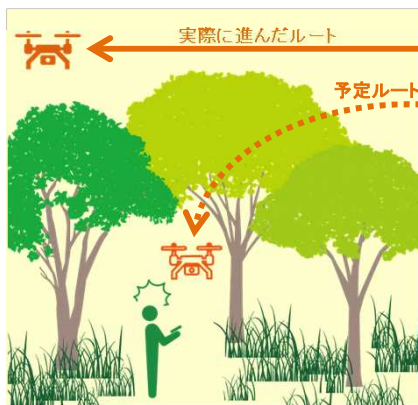
■事例1(人為的ミス)

砂防堰堤調査において、UAVを着陸地点まで操縦中、自動運行操作にしたところ、予期せぬ飛行に到り、UAVが高速道路側へ飛び視認できなくなった。その後、何かに接触したような音を聞きドローンが落下するところを目撃、UAVが樹木に引っかかっているところを発見した。
事故原因としては、GPS誤差による着陸地点の誤設定(確認不足)があったためと、着陸操作時に不用意に自動運航としたことが原因と考えられる(離発着時においては、通常は手動運航)。

- ①事前現地調査で送電施設(鉄塔、高圧送電線)、強い電波を送受信する施設など、**UAVの運航に影響のある現地条件を十分に把握し、適切に運航計画に反映していますか？**
- ②発信機器を搭載した車両など、事前現地調査では把握しきれないことも考えられることから、**車両通行制限の必要性、機体監視者及び保安員の適切な配置等について検討を行い、適切に運航計画に反映していますか？**
- ③**自動運航機能やフェイルセーフ機能※などUAV実装機能の活用により、人的操作ミスや機体に異常が生じた場合の対策がとられていますか？**
(※フェイルセーフ機能:ミスや不具合が生じても安全を維持する機能のこと)

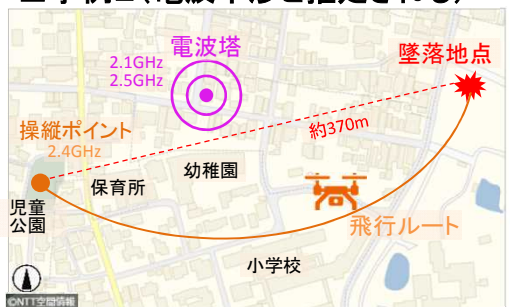
■事例2(電波干渉と推定される)

景観検討のためのUAV空撮調査において、通信障害(携帯電話の電波塔による電波干渉と思われる)が発生し、コントロールを失ったUAVが、民地に墜落した。
事故原因としては、電波塔など電波を発する施設を見落とすなど、現地条件を十分に把握できていなかったこと、操縦者とUAV本体の位置関係が安全な飛行計画ではなかったことが考えられる。

- UAV操縦に使用する2.4GHz帯は、技適マークを取得した無線機器であれば資格も届出も不要なため、無線LAN(Wi-Fi)、構内無線局、電波ビーコン(VICS)、電子レンジ、アマチュア無線、Bluetoothなど様々な場で使われています。
- 2.4GHzは携帯電話で使用される2.1GHz帯・2.5GHz帯に近く、UAVが携帯電話の基地局近くでこれらの強い電波を感知し、遠くの弱い電波を受信しにくくなる感度抑制妨害を受けることがあります。
- 自身の位置を特定するためのGPS信号の受信においても、建築物等による通信障害や受信できる衛星数の減少による影響を受けることがあります。
