## 悪天候・異常気象に対する十分な備えを！

# エンジンカッターによる事故が連続発生しています！

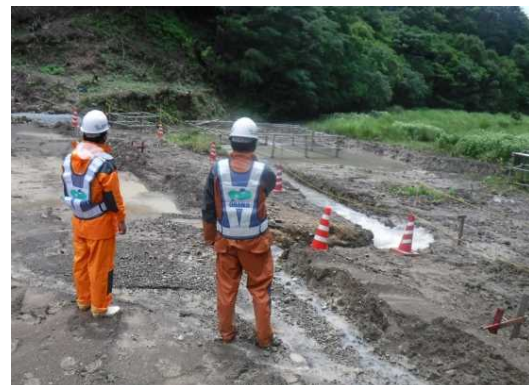
点検・巡視は必ず複数で

- 台風や強風、大雨などの悪天候の後は、足場の点検を必ず行いましょう。
- 風水害の後は、地盤が緩んでいることがあります。作業中であっても異常を感じたら作業を停止し、確認しましょう。
- 大雨のあとは、降雨・浸透水などによって、浮き石が生じていることがあります。異常の有無を点検しましょう。
- 強風によって樹木が揺れ、根を揺動する力が不安定な岩塊に伝わることで落石に至る場合があります。
- 浮き石の除去や落石などの処理を行う場合には、下部作業を中止させ、安全に行いましょう。

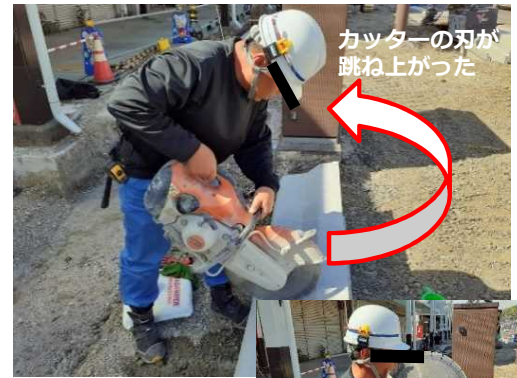
## 事例① PU側溝切断作業中の事故 (作業員がエンジンカッターを操作)

【事故概要】 PU側溝の現場据え付け作業にあたり、現場合合わせのため、エンジンカッターで二次製品を切断中、挟み込みによるキックバックを起こし、作業員の右頬に刃が接触した。

【主な要因】 作業手順書に二次製品切断作業が盛り込まれておらず、事故当日のKY活動においても注意喚起が不十分だった。

※台座不適に伴う切断面の挟み込みによるキックバック

※上から見た切断イメージ

※再現写真

両事例ともに、コンクリート2次製品の現場設置（現場合合わせ）に伴う切断作業中に生じた事故で、建設工事ではよく見かける作業です。副次的な作業かつ、比較的好く行われる作業ゆえに、使用する台木の高さや配置、カッターを入れる位置など、カッターを用いた作業の基本事項については作業手順から省きがちですが、そういった作業ほど思い込みや油断が生じやすく、作業員などに対する手順周知や注意喚起など、十分な安全教育を行っていれば防げた事故です。

また、安全教育を行う立場である者が自ら事故を起こすケースも少なくありません。両事例とも、辛い大けがには至りませんでした。副次的な作業、ありがちな作業についても、しっかりと作業手順に盛り込み、作業当日のKY活動等で注意喚起を促しましょう。あわせて、危険作業時の保護具着用についても徹底しましょう。

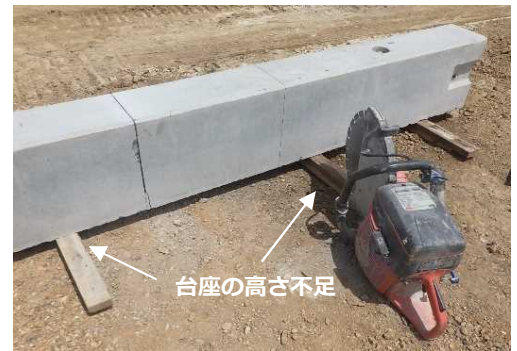
## 事例② 帯状ブロック切断作業中の事故 (職長がエンジンカッターを操作)

【事故概要】 帯状ブロックの現場据え付け作業にあたり、現場合合わせのため、エンジンカッターで製品を切断中、挟み込みによるキックバックを起こし、作業者に刃が直撃した。

【主な要因】 職長自らが切断作業を行っており、事故当日のKY活動において、当該作業に係る注意喚起がなされていなかった。

安全教育不十分

※横から見た切断イメージ
