しっかり確認して、安全運転を！ ～ 工事関係車両の事故が増えています ～

今号では、年度末に向け、工事関係車両による事故事例を紹介しますので、**交通ルール等を再確認するなど、事故防止に向け一丸となって取り組みましょう。**

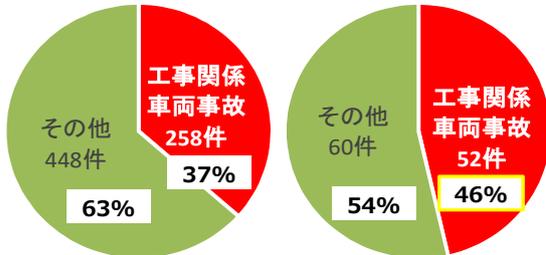
全事故件数に占める工事関係車両事故の割合

ダンプトラックや連絡車等の工事関係車両による事故は過去5年間において、全事故の37%となっておりますが、令和2年度は12月末時点で46%と高い割合となっております。

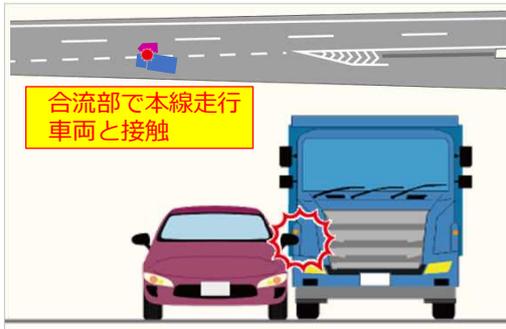
事故事例① 本線合流時の確認不足による事故

【事故概要】 10tダンプトラックで建設発生土を運搬中、バイパス本線との合流部において、本線を走行していた一般車両と接触した。

【主な要因】 バイパス本線に合流する際の車線変更において、10tダンプトラック運転手による右後方確認が不十分だった。

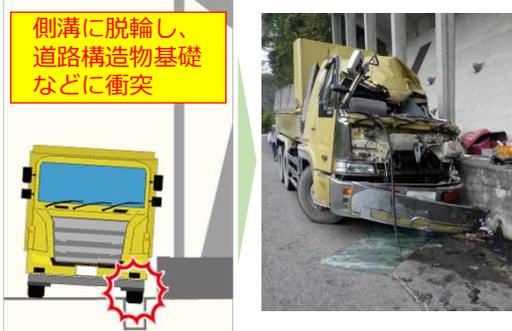
事故事例② 通行路の視認不足による事故

【事故概要】 10tダンプトラックにてトンネルズリ仮置き場に戻る途中、側溝に脱輪し、道路構造物基礎などに衝突した。

【主な要因】 10tダンプトラック運転手の注意力不足によるハンドル操作ミス。

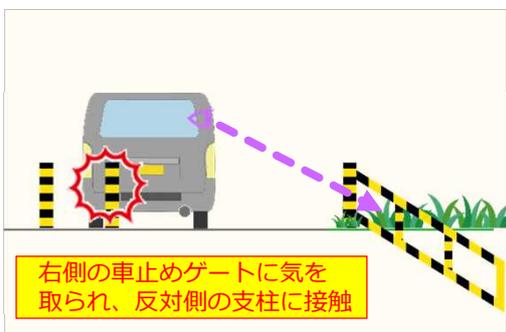
事故事例③ 周囲の確認不足による事故

【事故概要】 堤防天端道路にバックで進入した際、車止め支柱に接触した。

【主な要因】 車止めのゲートに気を取られたことで、反対側に設置されていた支柱の確認が疎かになった。

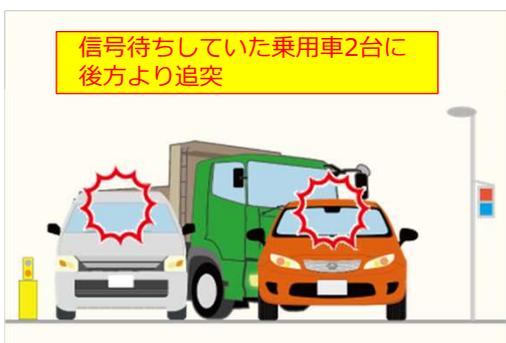
事故事例④ 前方不注意による事故

【事故概要】 残土処分場から現場へ戻る途中の10tダンプトラックが、自動車専用道路のIC流出ランプ出口交差点で、信号待ちをしていた乗用車2台に後方より追突した。

【主な要因】 10tダンプトラック運転手の慣れからくる気の緩みによる運転操作ミス。
