地下埋設物の事前調査は必須です！

事故事例 事前調査（試掘等）をせず、事故発生

事件事例 作業箇所の変更が報告されず、事故発生

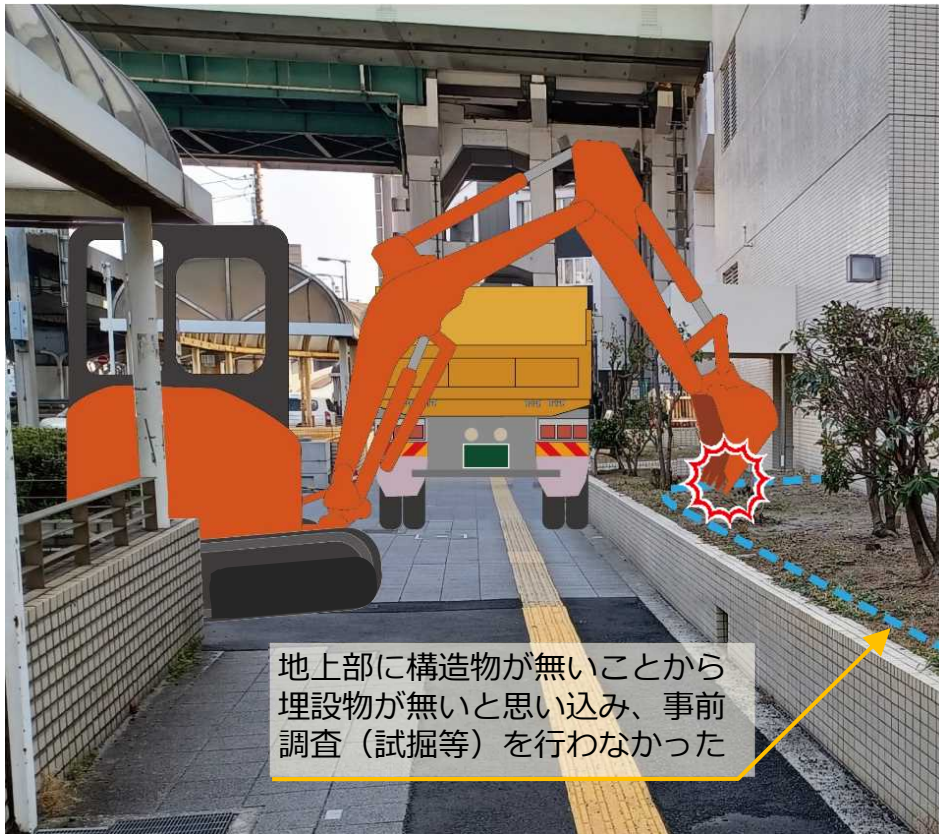
地上部に構造物が無いことから埋設物が無いと思い込み、事前調査（試掘等）を行わなかった

←重機の配置はイメージです

埋設物がないと思われる場所でも、台帳との照らし合わせや試掘等の事前調査を徹底し、バックホウなど掘削機械を使用する場合は、刃先監視員を配置して、十分に注意しながら作業を行いましょ。

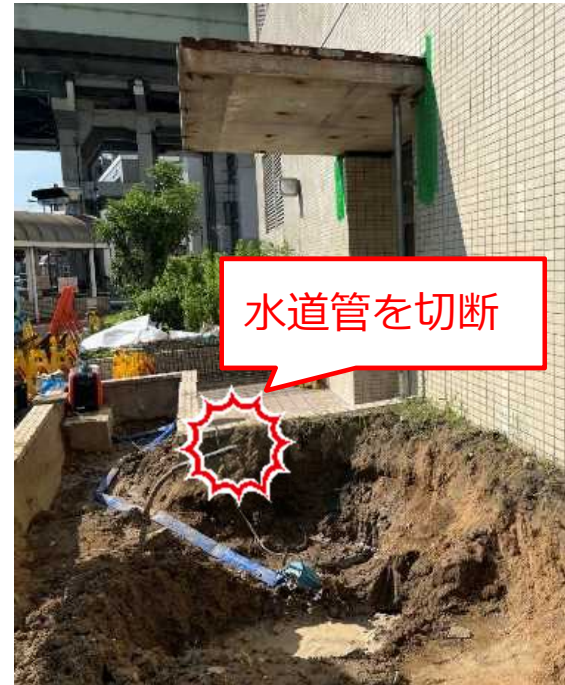
被災状況

水道管を切断

【事故概要】 公共施設の敷地内において植栽帯を撤去する際、埋設されていた散水用の水道管をバックホウで切断。

【主な要因】 水道管の事前調査（試掘等）を行わなかった。

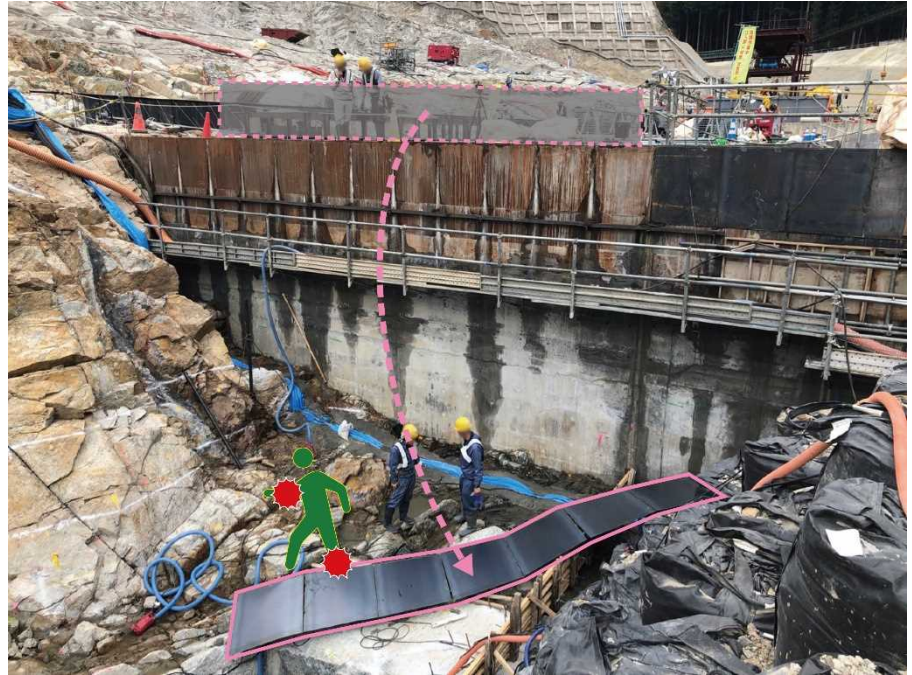
型枠用鉄板の設置時に、鉄板（重さ 合計 192kg）が落下し、下方にいた作業員の左足等に当たった。

- ① 型枠は溶接しておらず、適切に固定していなかった。
- ② 上下作業に伴う危険性を把握しないまま作業を進めた。
- ③ 1次下請けの班長及び作業員の判断で前日の打合せと違う箇所での作業を行い、作業箇所を変更したことを元請に報告していなかった。
- ④ 安全巡視が出来ていなかった。

上下作業は避けましょう。

上下作業にならないように、**事前に作業箇所・作業内容・時間等を調整**しましょう。

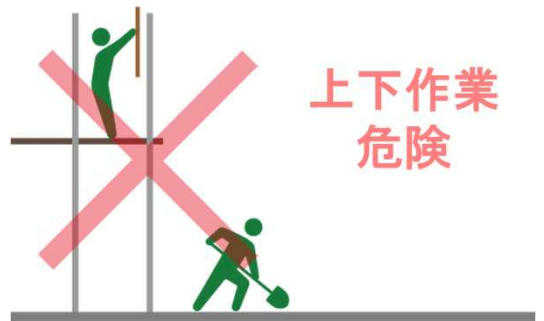
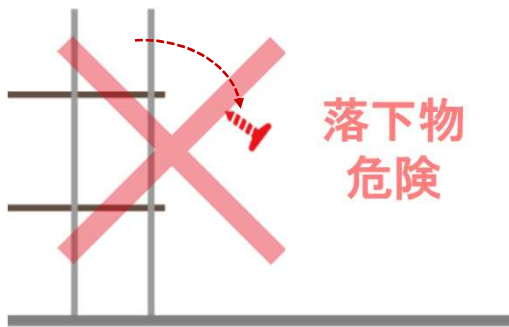
防網（安全ネット）を設置するとともに、日頃から**整理整頓**や**落下の危険性のあるものの排除**、**落下防止用のコードを活用**するように心がけましょう。
