## 重機作業では少しのミスが重大事故に繋がります！

～安全確認を徹底し、重機転倒などの重大事故を防ぎましょう～

### 支持地盤が崩落し、バックホウが転倒

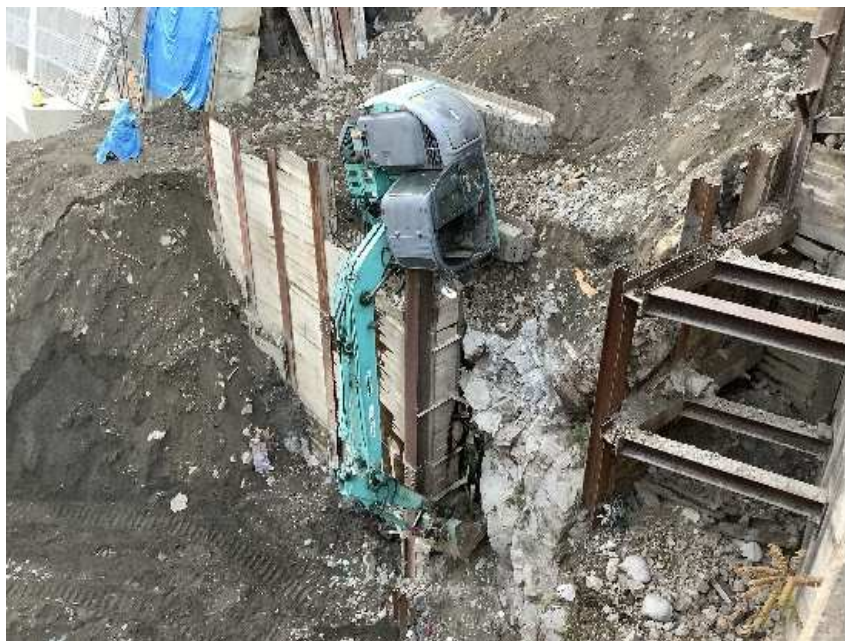
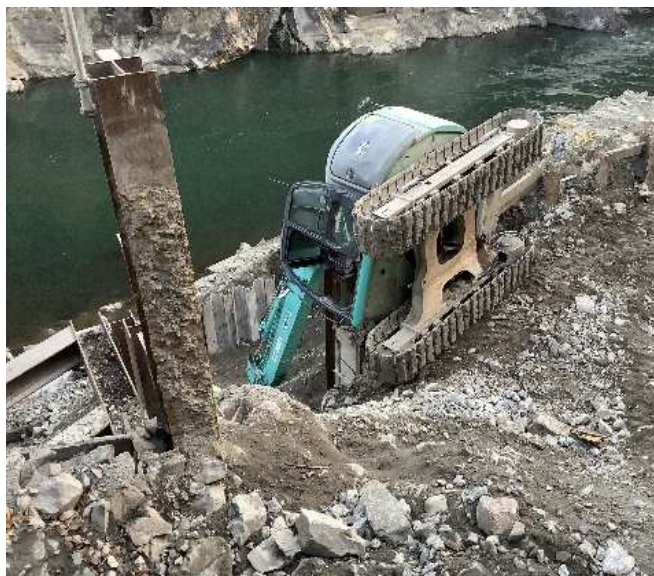
止水壁の取り壊しで発生したコンクリート殻をワイヤーモッコ（網）に入れてバックホウで吊り上げた際、モッコの一部がH形鋼に引っかかって吊り上げられなくなったため、オペレーターが降りて確認している最中にバックホウの支持地盤の一部が崩壊し、バックホウが転倒したものの。

バックホウを設置した場所の地盤の安定（反力等）の確認を怠った。

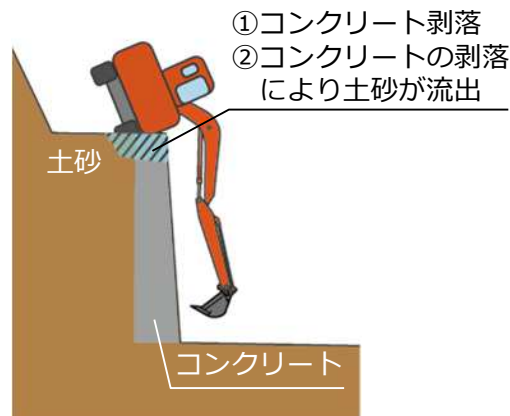
○ 良好な地盤に見えても、地盤の強度にはバラツキがあります。地盤が沈下して機体が傾斜することがないように、**地盤強度や沈下の可能性などについて事前調査を行い、必要な対策を講じましょう。**

○ 前進時のキャタピラの接地面をオペレーターは直接見ることが出来ないなど、操縦席からの見える範囲は限定的です。構造物等に近接した作業を行う際など、**誘導員の合図を必ず確認しましょう。（伝わりやすい合図を事前に確認！）**

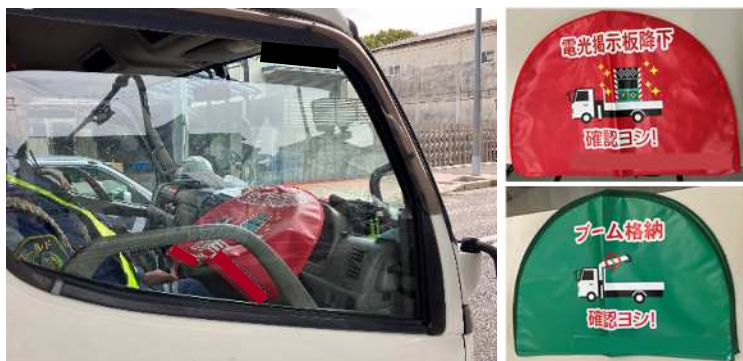
### 好事例① 車両移動時のチェックの徹底

ブームの格納忘れ等を防止するために、停車作業時はハンドルカバーを設置し、格納を確認した後にハンドルカバーを外すルールとしている。

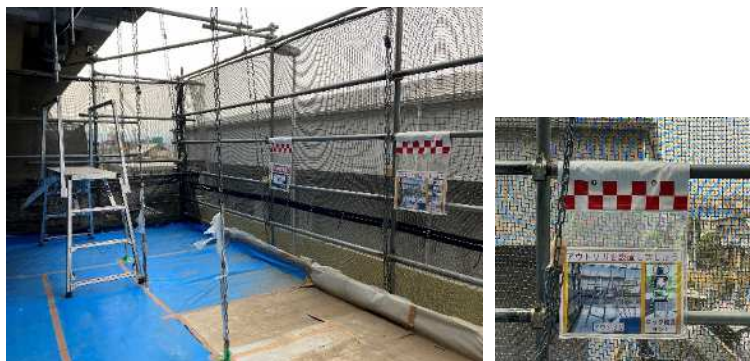
### 好事例② 利用箇所に注意事項を掲示

折りたたみ足場台の利用箇所の近くに、使用する際の注意事項（アウトリガの設置）を掲示している。

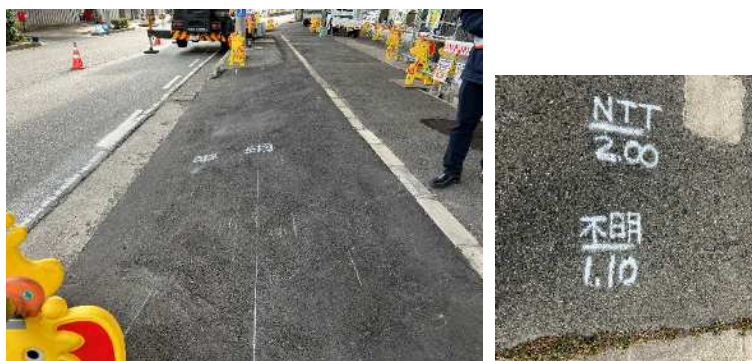
### 好事例③ 地下レーザー探査による管路等の事前確認

作業前に必ず地下レーザー探査を行い、確認した結果（管路等の箇所・深さ）を現地に明示している。

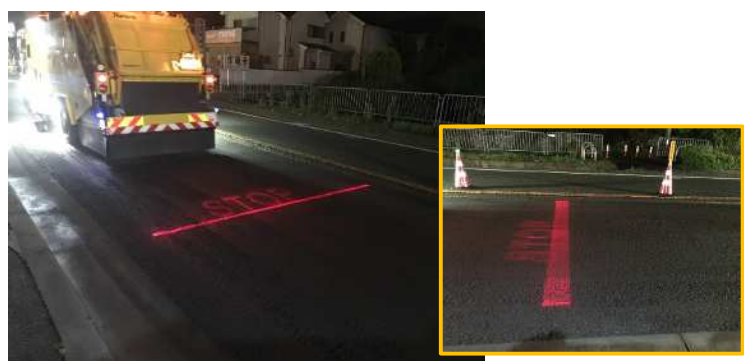
### 好事例④ 注意喚起レーザー光による立ち入り禁止エリアの表示

注意喚起のレーザー光を路面に向けて投射し、車両後方に作業員が進入することを防止している。
