上半期の事故発生状況（速報値）

工事等事故防止重点対策項目（5項目）の発生件数（速報値）

安全対策を徹底し、埋設物事故を防止しましょう！

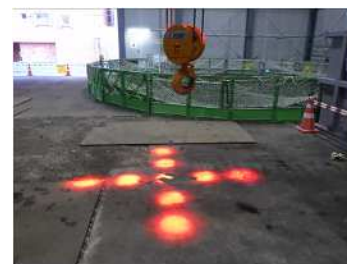
対策事例

LED照明装置を取り付け、吊り荷下（立入り禁止区域）を見える化

- クレーン作業における**吊り荷の直下**のほか、**吊り荷の移動範囲内で吊り荷の落下による危険のある場所への人の立入りを禁止**しましょう。
- **立入りを禁止した場所には看板等を設置し、作業員等に周知**しましょう。
- 上方の作業場所では、あらかじめ資材・工具の置場を確保し、仮置きしないようにしましょう。
- 資材が強風で飛ばされないよう、堅固に固定、または重しをしましょう。

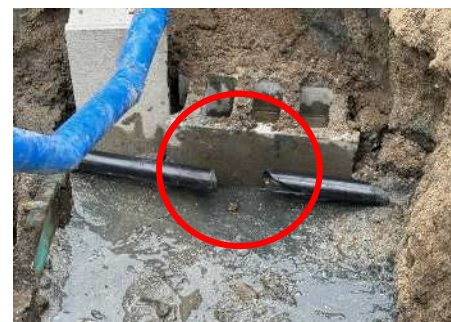
事件事例 手掘りの範囲の指示が不十分で、埋設管切断

新築工事において配管に伴う掘削をしていた際、既設給水管をバックホウで切断したものの。

埋設管付近の手掘りに切り替える範囲（指示）が明確では無かった。

- 試掘を行って正確な位置を把握し、**埋設物の周囲は人力で掘削**しましょう（深さ〇mは手掘りに切り替えるなど、**手掘りの範囲を明確にして作業員に指示**しましょう）

- 試掘によって埋設物を確認した後は、その位置に杭や看板等の目印を立てたり、路面上にペンキ等で印をつけて、**位置を明示**しましょう。

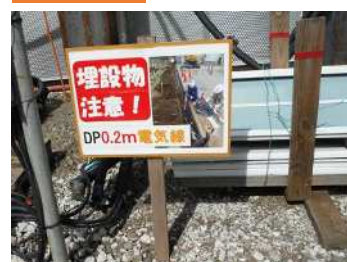
対策事例

埋設管明示板に埋設状況写真や土被りを掲載
