4. 堆砂

4.1 評価の進め方

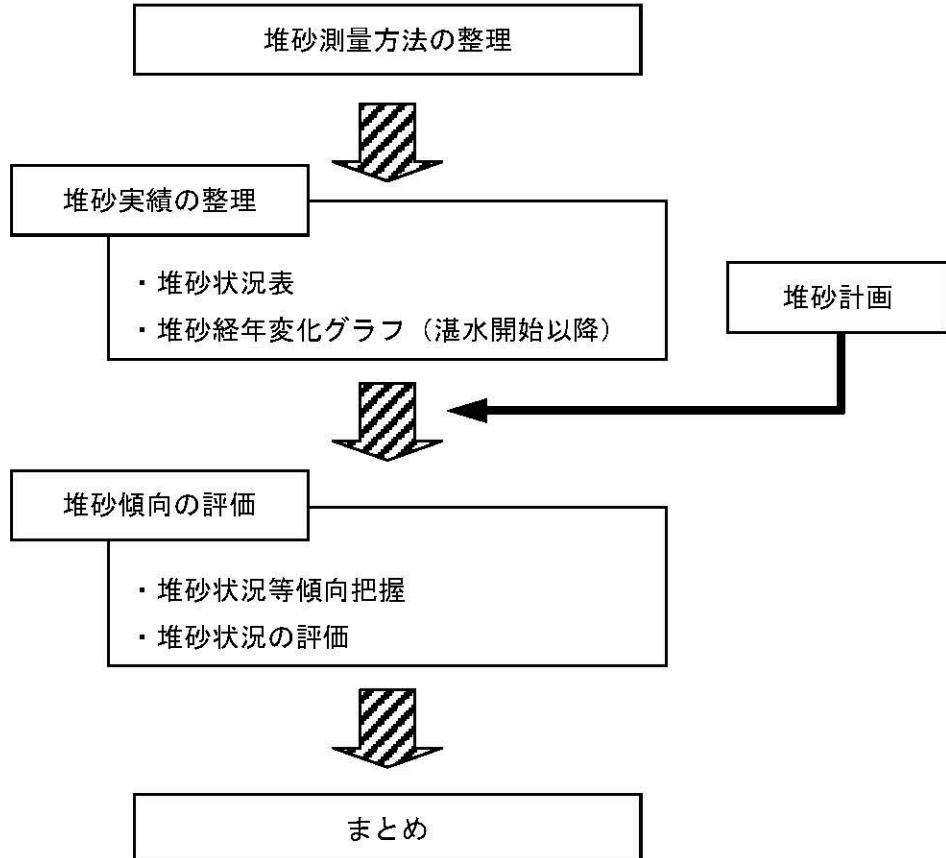
図 4.1.2-1 評価手順

以下の手順で作業を行う。評価手順を図 4.1.2-1 に示す。

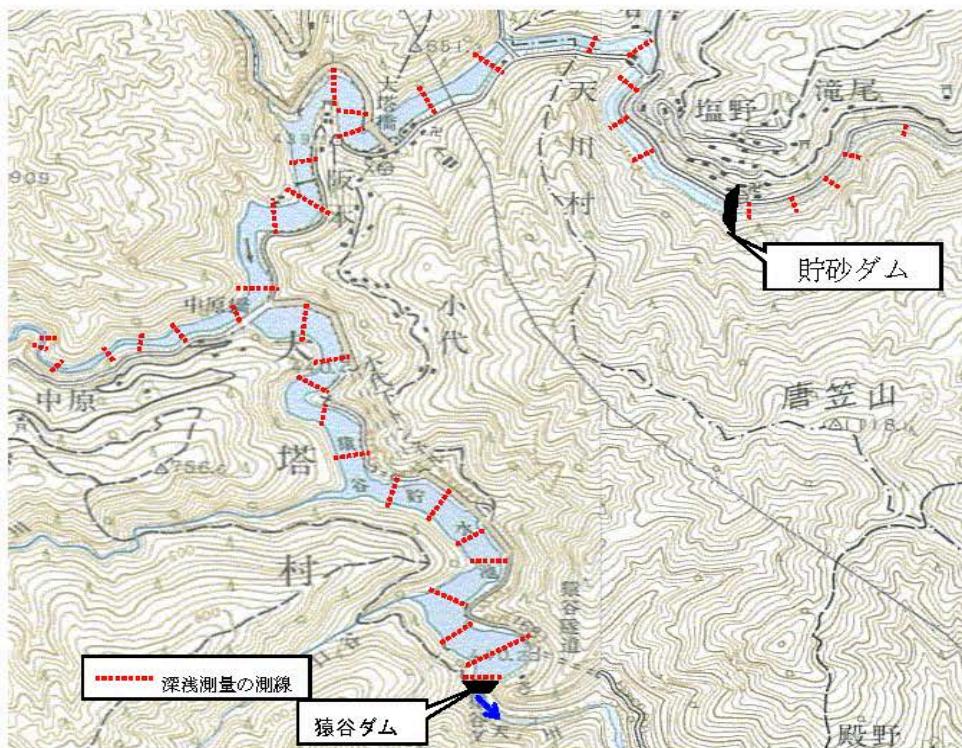
図 4.2.2-1 測線位置図

猿谷ダム堆砂測量の測線位置図を図 4.2.2-1 に示す。

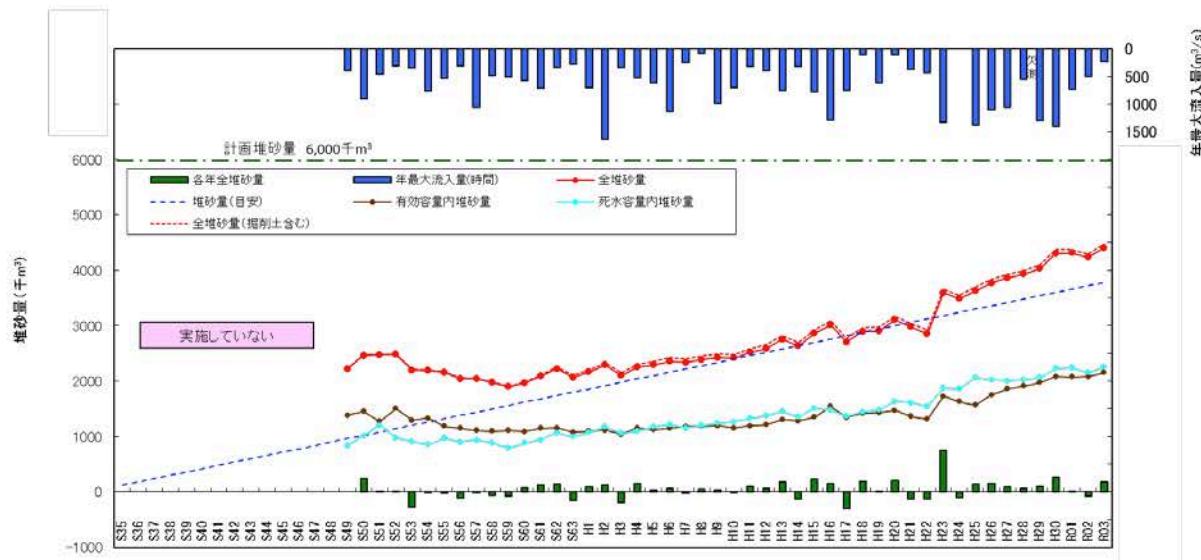
図 4.3-1 猿谷ダム貯水池堆砂量の経年変化

猿谷ダムの堆砂量の経年変化を図4.3-1に示す。現在、管理開始から63年（令和3年時点）が経過し、総堆砂量は4,406千m³であり、堆砂率が73.4%となっている。なお、管理開始から昭和48年までの堆砂については、不明である。

平成23年は743千m³の土砂が堆積した。これは、年間計画堆砂量の60千m³と比べ著しく多く、平成23年9月の台風23号の影響により多量の土砂が流入したと考えられ、その後は計画堆砂量をやや上回って推移している。

平成24年以降は、台風による出水はあったものの、平成23年のような堆砂はみられなかつた。

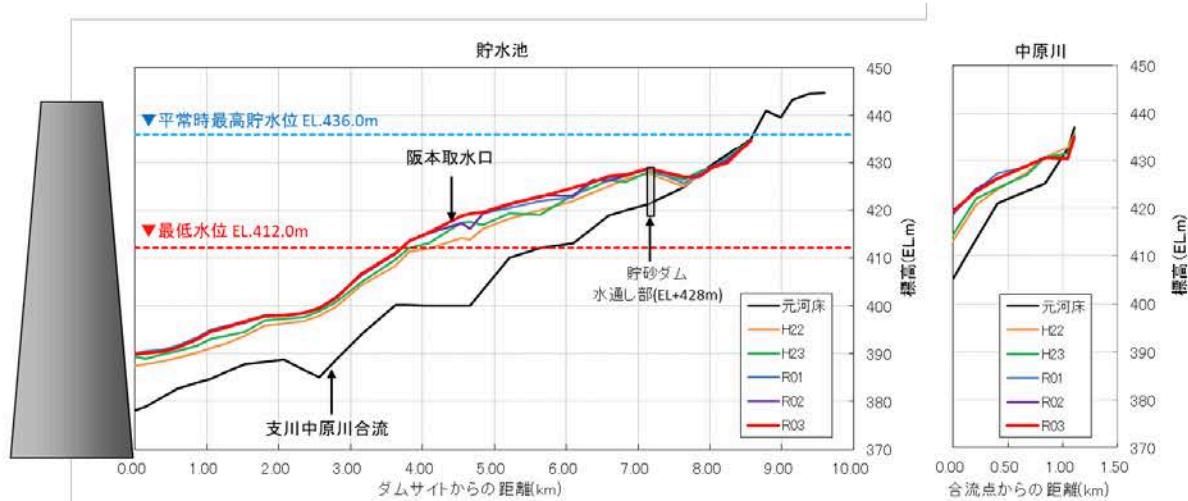
図 4.4-1 堆砂縦断図

猿谷ダムにおける貯水池の堆砂状況を把握するため、図 4.4-1 に猿谷ダムの貯水池堆砂縦断図を整理した。令和 3 年度時点の有効貯水容量内に、2,153 千 m^3 堆砂しており、これは有効貯水容量 17,300 千 m^3 の約 12.4% に相当する（平成 23 年度時点では約 10%）。

現在、阪本取水口箇所の堆砂が進行しており、取水への影響が懸念される。また、支川中原川の堆砂縦断図より、合流点付近では上流の河床が上がっていることがわかる。

さらに、堆砂対策として設置した貯砂ダム（昭和 55 年 3 月完成）は、天端まで堆積した状態である。

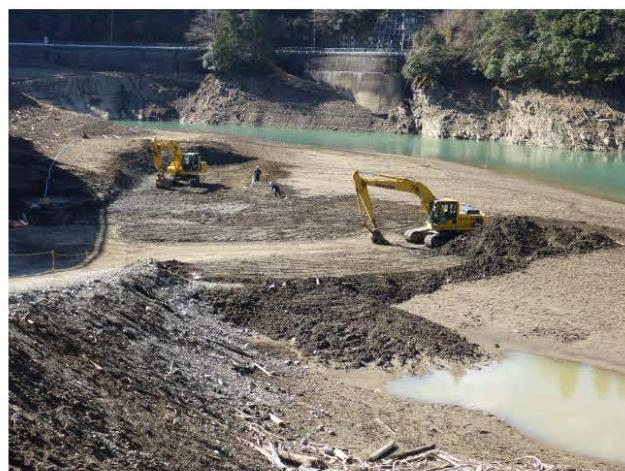
図 4.5.1-1 阪本取水口付近の掘削状況

懸案であった土砂処分地として、紀の川下流の公共工事場所への搬入が出来るようになったこと及び浚渫は水質の濁りに影響する可能性があることから、その後は、陸上部での掘削を行うこととし、平成 28 年度に、阪本取水口上流右岸地点にて約 1,300m³ の堆積土砂を掘削した。阪本取水口付近の掘削状況を図 4.5.1-1 に示す。

撮影日：平成 29 年 2 月 27 日 貯水位 約 421.3m

平成 16 年から平成 19 年の期間、阪本取水口付近に堆積した土砂を浚渫し、ダム湖止水域へ移動させていたが、土砂処分地の確保や浚渫時に発生する濁水等の問題がある為、平成 20 年以降は実施していなかった。

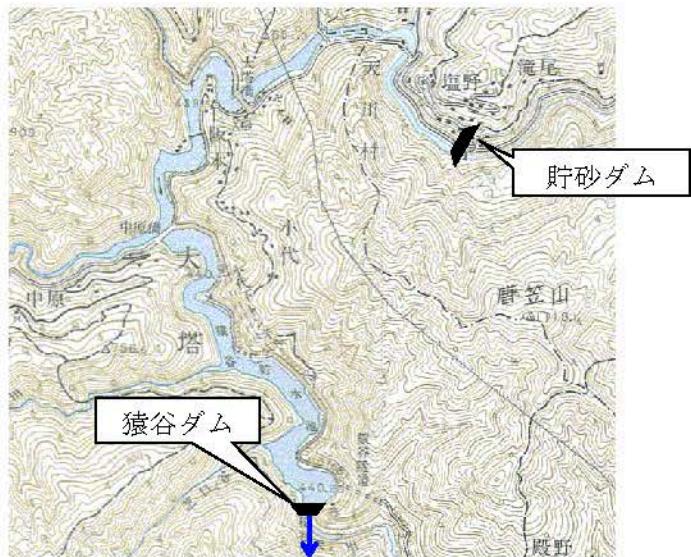
図 4.5.2-1 貯砂ダム位置図

猿谷ダムでは、堆砂の進行が計画を上回っていたため、昭和 54 年度から昭和 55 年度にかけて図 4.5.2-1 に示す貯水池上流に貯砂ダムを建設した。

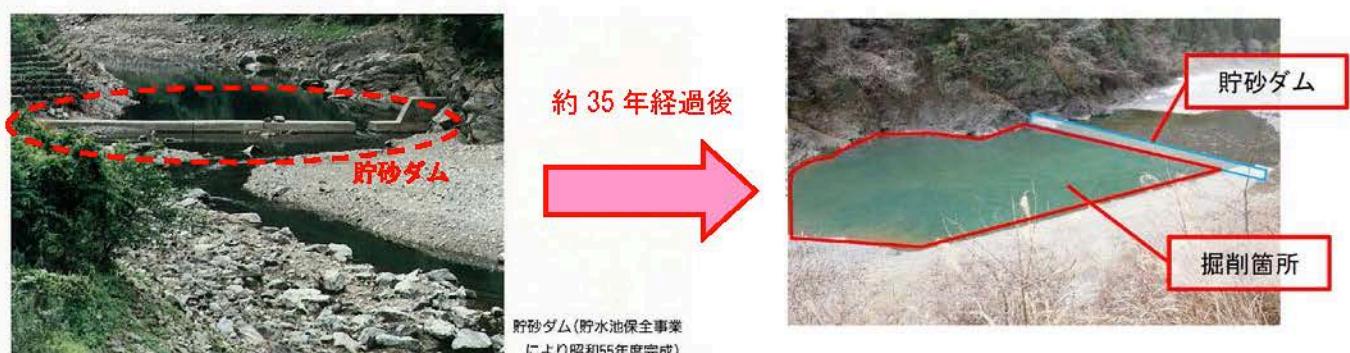
図 4.5.2-2 貯砂ダムにおける堆砂の現状

その後は、貯砂ダムに堆積した土砂の採取により堆砂の進行を抑制していたが、平成 7 年以降、土砂の採取が行われておらず、また、猿谷ダム周辺が急峻な場所であり、処分地の確保が困難であることから、浚渫・処分も行っておらず、貯砂ダムの天端まで堆積した状態となっている。

そこで、平成 29 年度以降、現在満杯となっている貯砂ダムの堆積土砂の掘削を再開し、機能の回復を図っている。

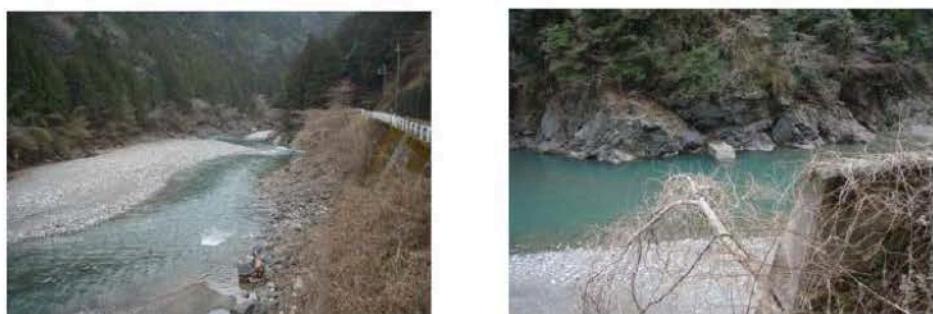
図 4.5.2-3 貯砂ダムにおける堆砂の状況（左：貯砂ダム完成時、右：貯砂ダム 平成 23 年 3 月）

撮影日：平成 23 年 3 月 7 日
