6. 環境保全対策

6.1 とりまとめの進め方

6.2 環境保全対策の整理と効果の評価

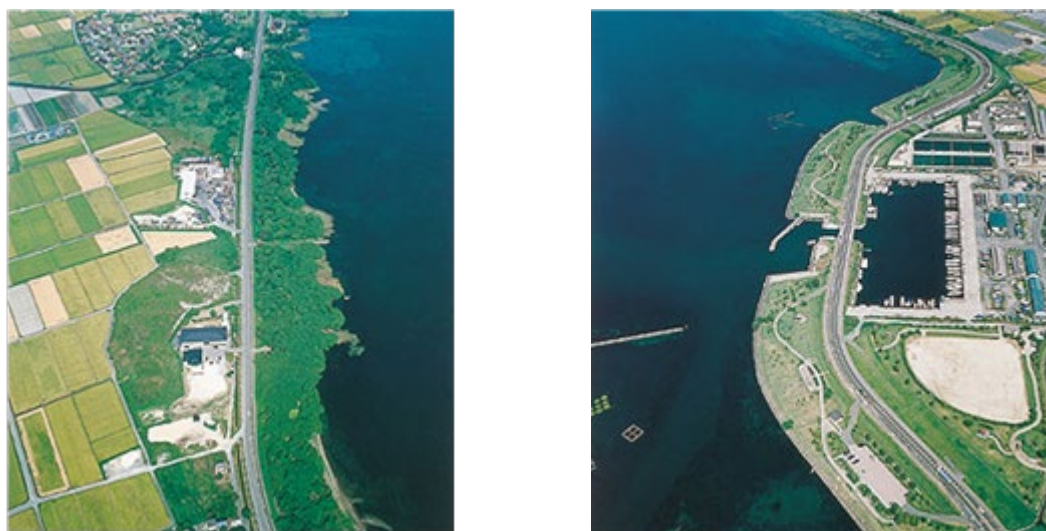
図 6.2-1 前浜と湖岸堤・管理用道路の状況

湖岸堤構造の最も特徴的な点は、堤防本体と湖の汀線との間に幅が数 10m の前浜をできる限り設けた点にあり、北湖では堤防を汀線から 20～50m 程度内陸側に設置することにより、従前の湖辺を自然状態のまま前浜として確保した。

なお、南湖では堤防法線の一部が湖中部を通過することになり、自然状態の前浜を確保することが困難な区間については、新たに幅 50～60m 程度の人工的な前浜を造成し、汀線付近に設置する湖岸堤については、ヨシ帯をできる限り潰さない法線を選定した。

自然前浜と湖岸堤・管理用道路（安曇川地区） 人工前浜と湖岸堤・管理用道路（草津地区）

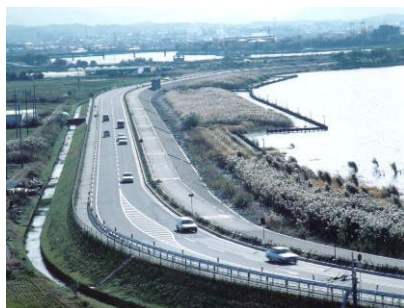
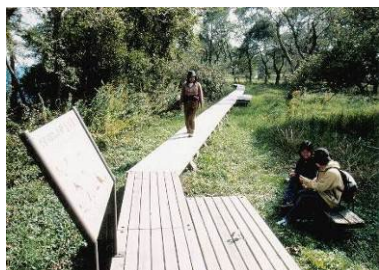
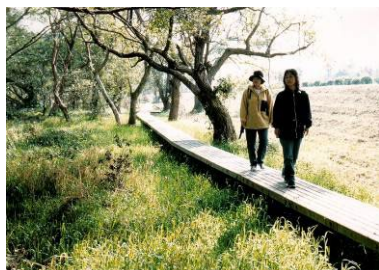
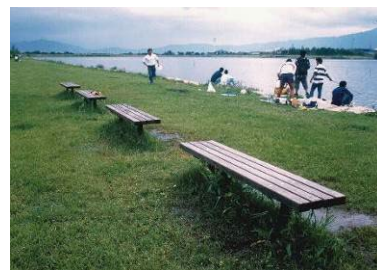
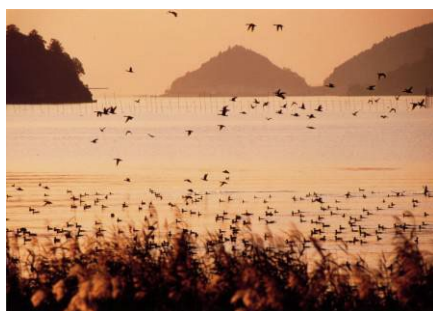
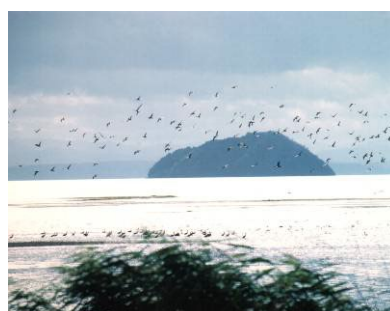
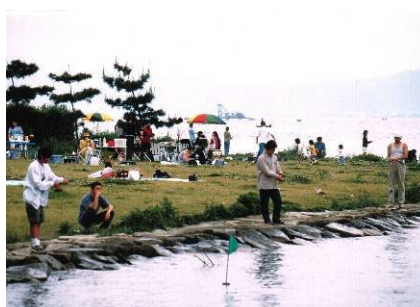
図 6.2-2 親水空間としての前浜の利用状況

このように、湖岸堤前面の前浜は、水辺の生態系や景観などの湖辺環境を保全するとともに、訪れる人々が豊かな自然を享受できる貴重な空間となっている。

湖岸堤と前浜（植栽されたヨシ帯）

整備された遊歩道（高島市）

湖岸の緑地（守山市）

保全された水辺の空間（左：東近江市栗見新田、右：長浜市から見る竹生島）

レジャーへの活用（守山市）

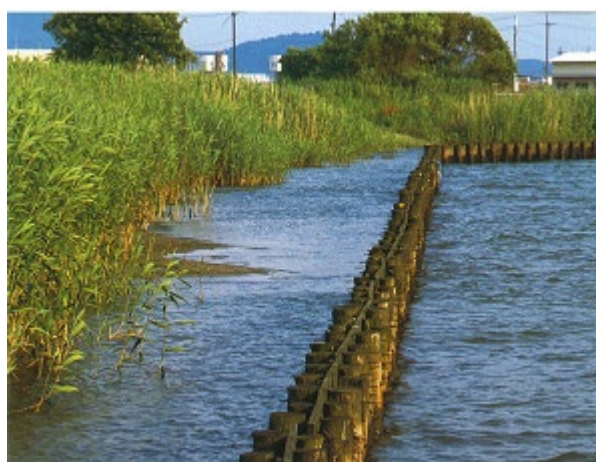
図 6.2-3 木柵タイプによる消波効果を考慮したヨシ帯造成

植栽は、主として木柵タイプの消波施設を造成地の前面に設け、大株苗移植法（地下茎を適当な長さに刈り取り、地下茎を含んだ株を周囲の土ごと40～50cmの立方体に切り取って移植する方法）で施工した（図6.2-3）。

木柵タイプ：材質が木なので景観上の違和感が無く、隔離水域もできず、工費も安いことから、多くの場所で用いられている。

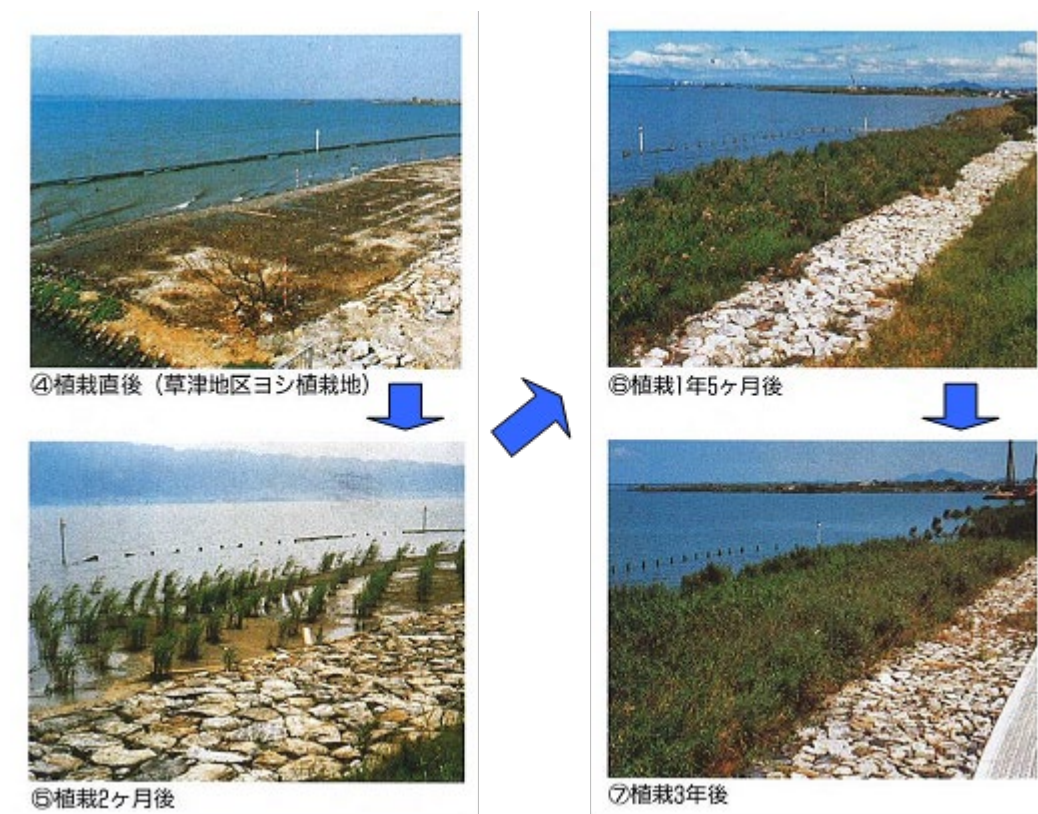
図 6.2-5 ヨシ帯造成後の推移

ヨシ帯の復元をはかるため、1984年(昭和59年)～1992年(平成4年)に約4.8haのヨシ地の造成と約2.9haのヨシ植栽を行った。植生面積全体では、2007年度(平成19年度)には約5.0ha(一部に滋賀県が実施したヨシ植生面積を含む)と、造成したヨシ地面積と同程度まで増加した(表6.2-2)。

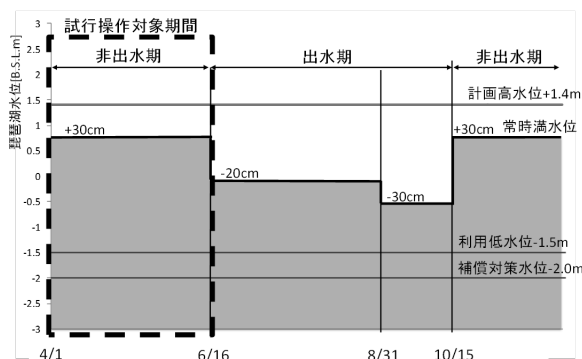
図 6.3-3 瀬田川洗堰操作規則

このような状況から、2004年度（平成16年度）より琵琶湖周辺で産卵・生育する魚類を保護するために、環境に配慮した瀬田川洗堰の水位操作を試行（表 6.3-2）しつつ、水位による影響を受けやすいコイ・フナ類を対象に、現行の操作規則設定前の状況为目标とした水位管理を行うために調査・検討を行い、水位変動がコイ・フナ類に及ぼす影響を整理している。また、操作規則（図 6.3-3）範囲内で、水位運用によって干出を軽減する事とし、以下の点に着目して検討を行った。

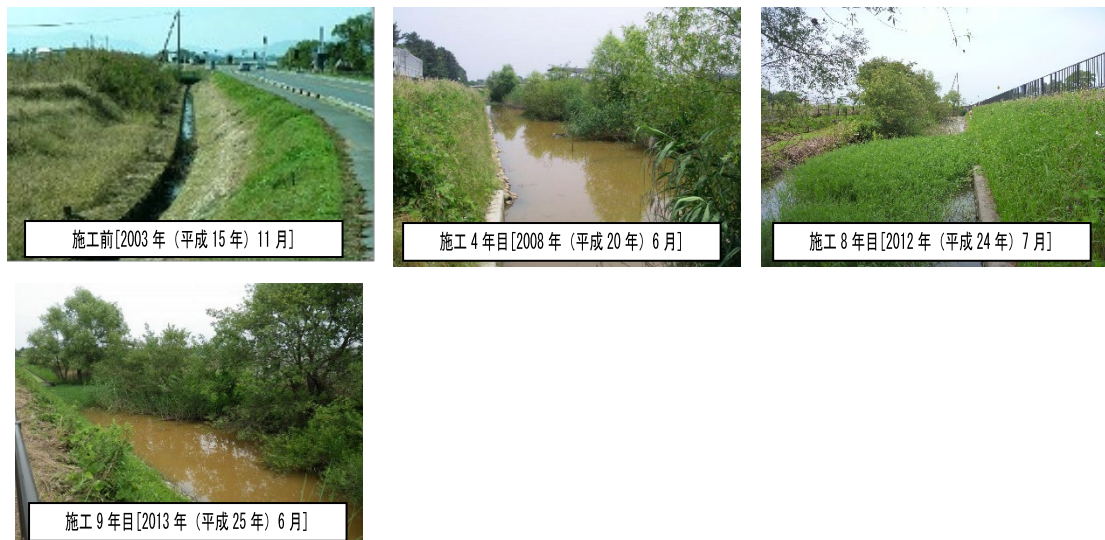
図 6.3-16 吉川堤脚水路の経年変化

吉川堤脚水路での調査結果を以下に示す。

琵琶湖沿岸の治水対策等を目的として設置された施設である湖岸堤には、内水を排除するための施設として堤脚水路が併設されている。最近では、経年的な劣化を受け堤脚水路の損傷がみられており補修を施している箇所もあることや、堤脚水路に隣接する機構管理用地では定期的な管理を実施しているが、これら維持管理の合理化が求められている。

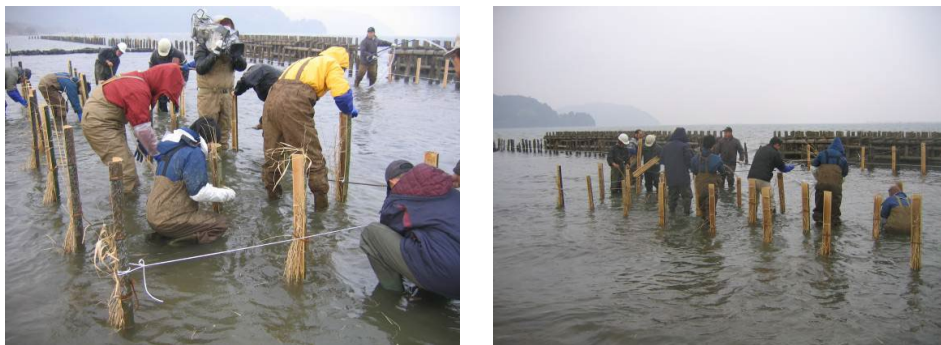
図 6.3-32 ヨシの植栽状況

イベントによりヨシの植栽を実施
 (2008年 (平成20年) 2月23日施工)

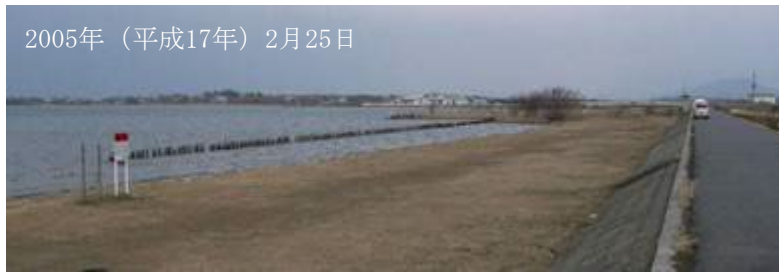
〔1989年（平成元年）にヨシの植栽を実施したが、消波工の一部である木杭のみが残っている状況〕

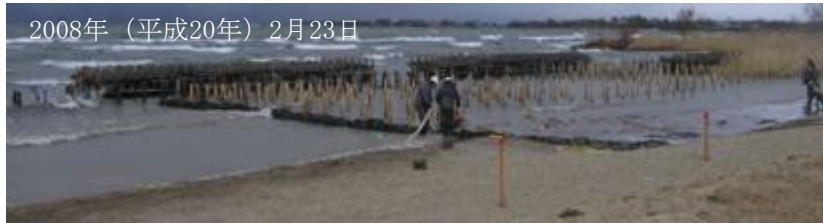
〔粗朶消波工とネット蛇籠による漂砂防止堤を設置〕

このほか、試験施工中のモニタリング調査では、西側からの漂砂が消波背後に流入し、ヨシの植栽エリアに堆積することで、基盤高が変動し不安定な状況となっていたことから、2007年（平成19年）2月には消波工の設置区間西端にネットジャコゴによる漂砂防止堤を設置し基盤の安定化を図った。また、2011年度（平成23年度）には、粗朶消波工5基とネットジャコゴによる漂砂防止堤を設置し、2017年度（平成29年度）には、粗朶消波工5基の補修を行った。現在は、環境巡視や定点撮影による前浜の堆砂状況及び現存するヨシの生育エリアのモニタリングを行っている。人工的な覆砂は実施していないが、徐々に堆砂が進行している。

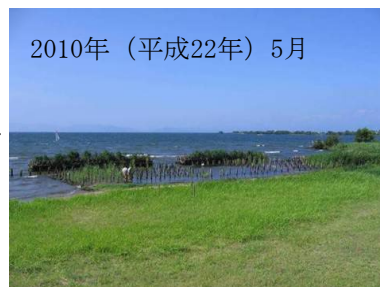
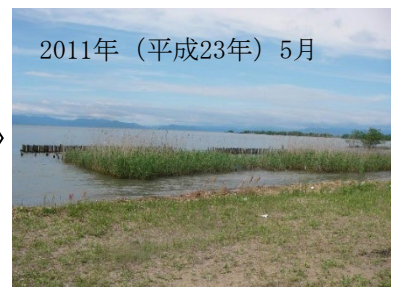
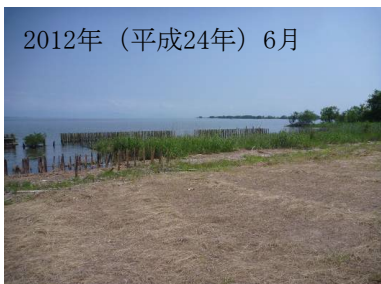
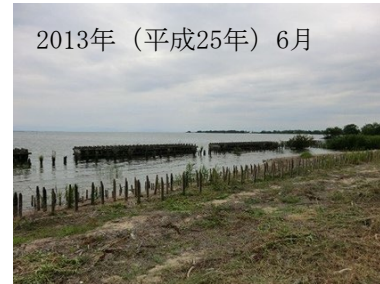
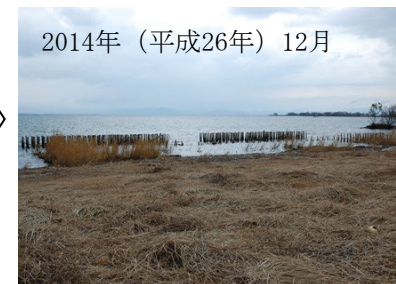
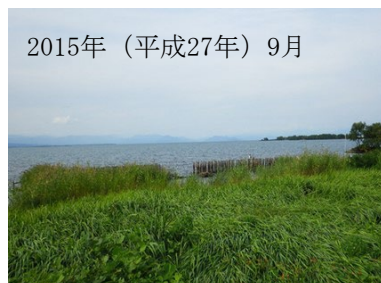
図 6.3-33 栗見新田地区の植栽ヨシの経年変化

(a) ヨシ分布域の経年変化

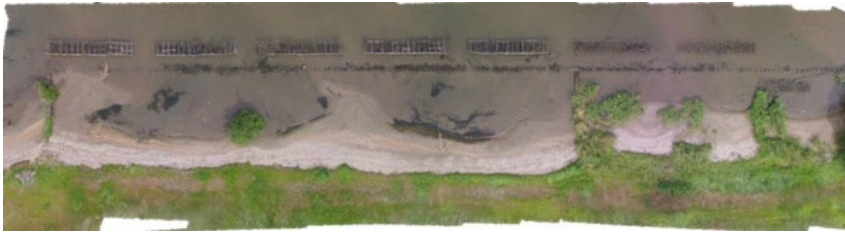
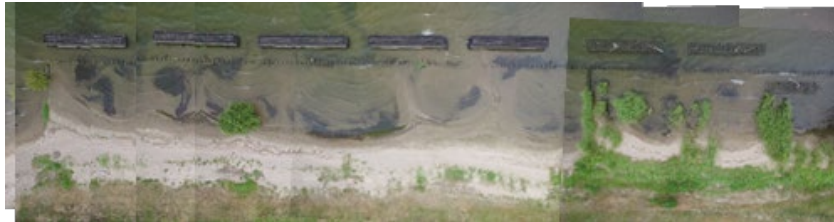
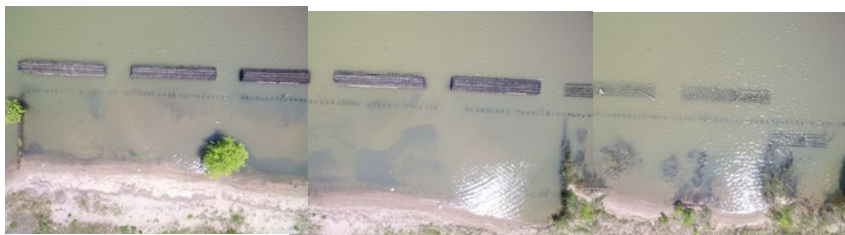
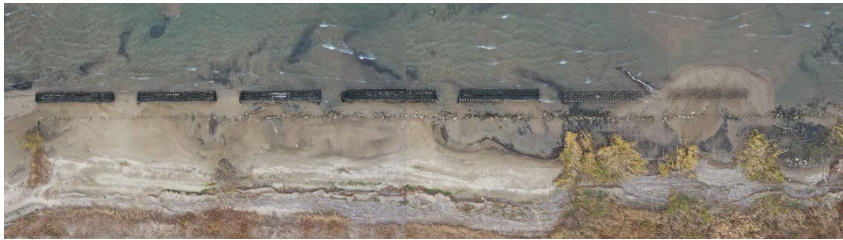
図 6.3-34 (3) ヨシの植栽範囲と生残状況の経年変化

撮影日：2017年(平成29年)9月5日

撮影日：2018年(平成30年)8月10日

撮影日：2019年(令和元年)5月16日

撮影日：2021年(令和3年)12月1日

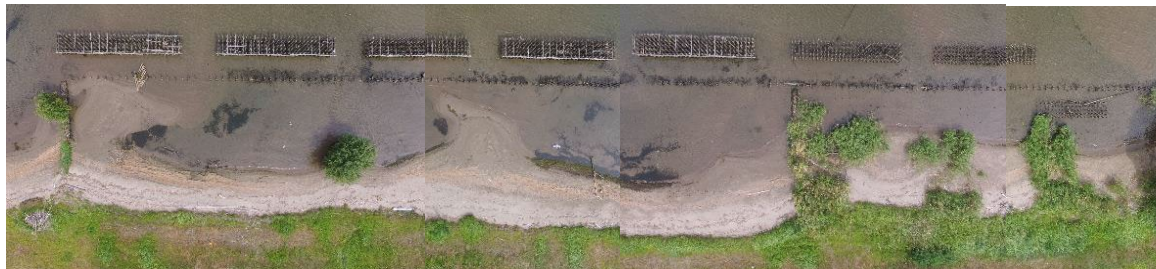
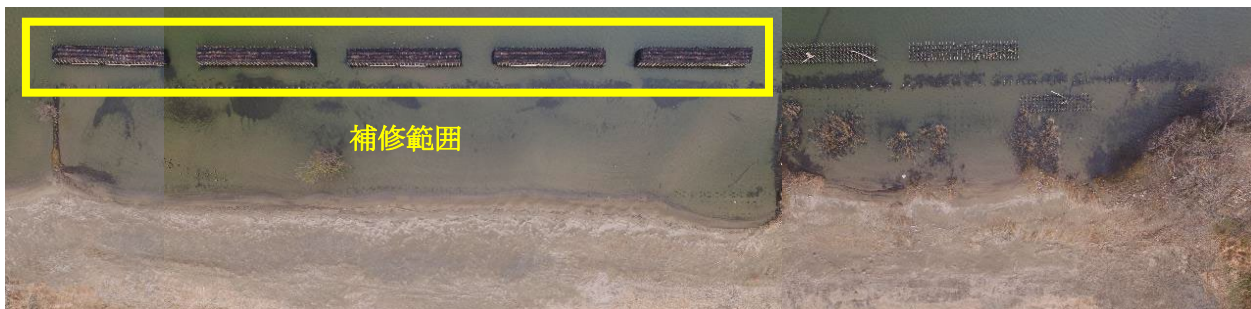
図 6.3-35 粗朶消波工補修前後の状況

2011年度（平成23年度）に粗朶消波工が設置されたが、2013年（平成25年）の台風の影響によって粗朶が流失した。水域のヨシの生育には、波浪の軽減が必要と考えられ、2017年（平成29年）11月に粗朶消波工の補修を行った。

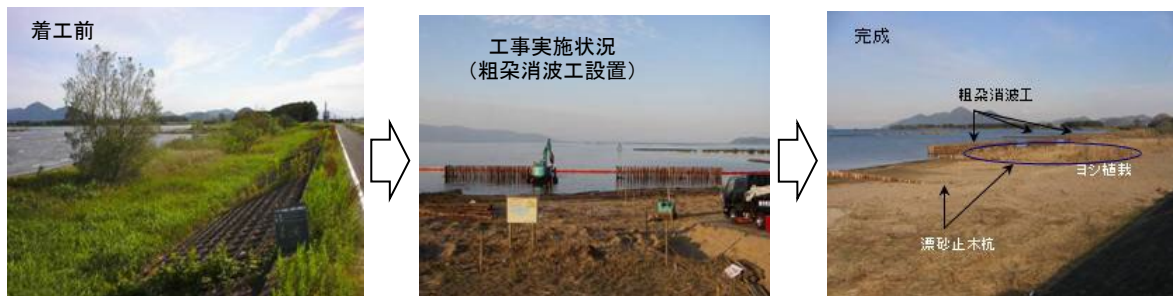
図 6.3-37 ヨシ植栽方法の概要

粗朶消波工とヨシの植栽により地盤の安定化を行う (2007年(平成19年)12月時点)

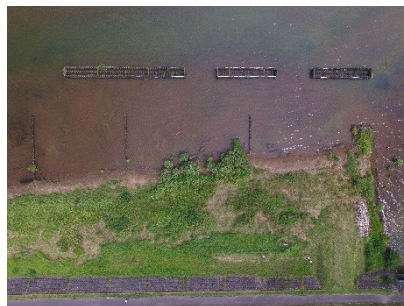
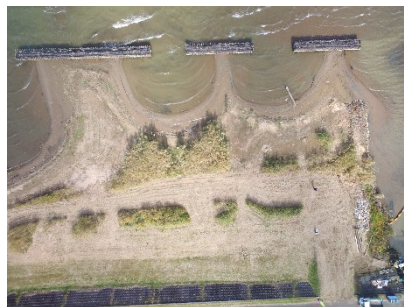
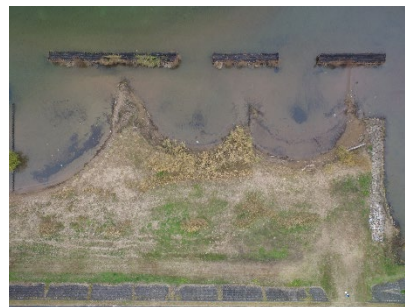
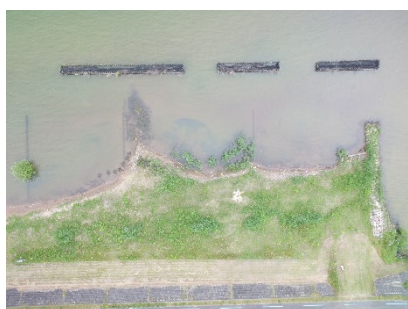
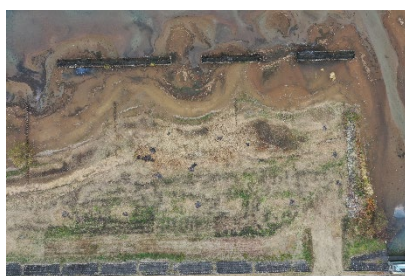
図 6.3-39(3) ヨシの植栽範囲と生残状況の経年変化

撮影日：2017年(平成29年)8月23日

撮影日：2018年(平成30年)11月14日

撮影日：2019年(令和元年)11月22日

撮影日：2020年(令和2年)5月26日

撮影日：2021年(令和3年)12月1日

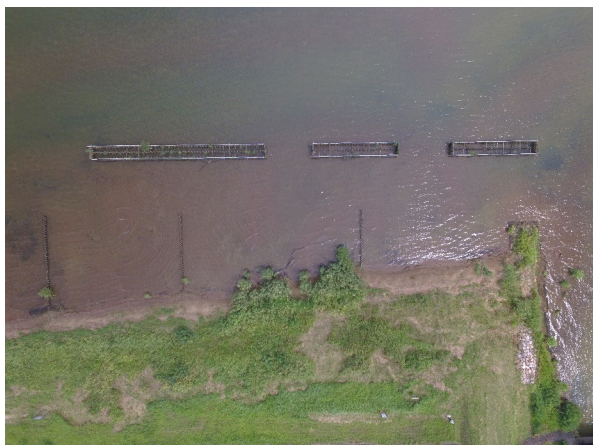
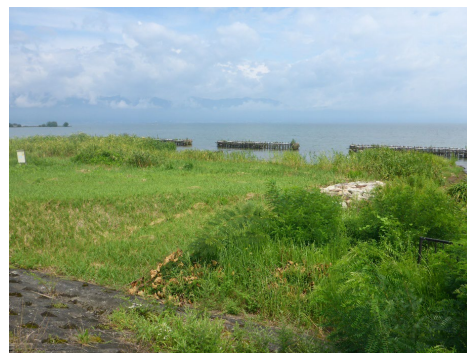
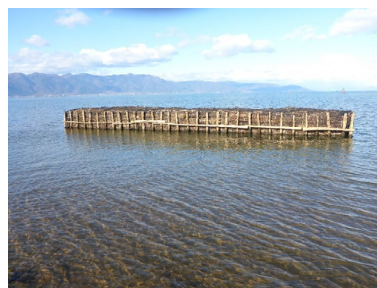
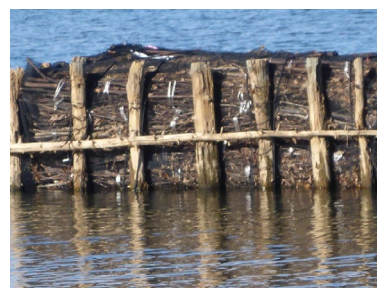
図 6.3-40 粗朶消波工補修前後の状況

2011年度（平成23年度）に粗朶消波工が設置されたが、2013年（平成25年）の台風の影響によって粗朶が流失した。水域のヨシの生育には、波浪の軽減が必要と考えられ、2017年（平成29年）11月に粗朶消波工の補修を行った。

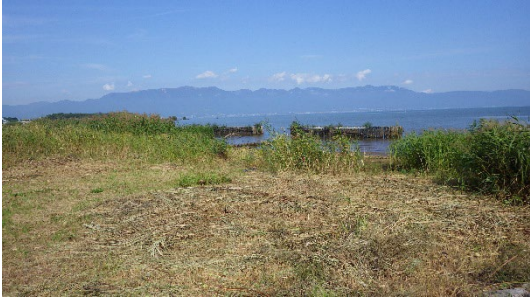
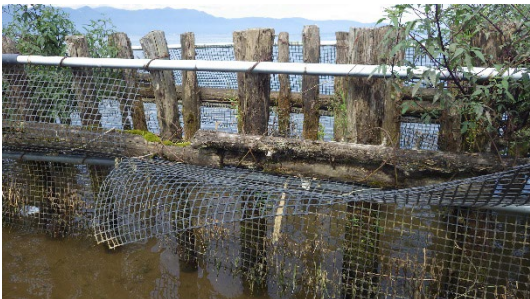
表 6.3-15(1) モニタリング調査写真(須原地区)

B. S. L. $\pm 0.0\text{m}$ 付近に沿って幅広く生育するヨシが広い範囲で確認された。一方で、沖側では、ヨシの生育はわずかしか確認されず、湖岸側では草刈りが行われた後であった(表中写真①)。

安治須原地区では、漂砂止め消波工と粗朶消波工を設置しており、漂砂止め消波工の設置してある両脇では砂が堆積していた(表中写真②)。粗朶消波工は粗朶が流失していた(表中写真③)。

底質は広い範囲で砂質が確認されたが(表中写真④)、安治須原江口樋門付近(表中写真⑤)の概ね水深60cm以下の箇所ではシルト質(表中写真⑥)が確認された。

汀線付近では、堆積する砂質により形成された水分を適度に含んだ土砂の堆積がいくつか確認され(表中写真⑦)、二枚貝やその這った跡が多数確認された(表中写真⑧)。漂砂止めの石積がある箇所では巻貝が確認された(表中写真⑨)。流れの少ない浅瀬では、稚魚やハゼ科魚類が確認された(表中写真⑩、⑪)。

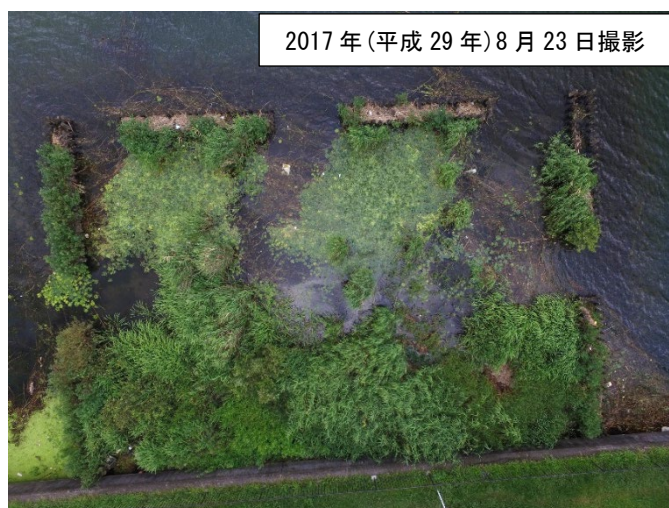
図 6.3-41 小浜地区ヨシ植栽地の概要

小浜地区では湖岸堤前浜前面の人工護岸は構造的に波浪による衝撃が大きく、経年劣化による腐食が進行している。また、台風等の波浪時にはゴミが地上に打ち上げられる。この対策として、波浪を軽減させることを目的に、2008年(平成20年)に人工護岸前面にヨシ帯を設置した。ヨシ帯の造成材料として航路維持浚渫土等を利用している。

現在、環境巡視や定点撮影を行い、現存するヨシの生育エリアのモニタリングを実施している。消波工の劣化や台風の影響により、植栽当時と比べてヨシ群落の急激な衰退が確認されている。

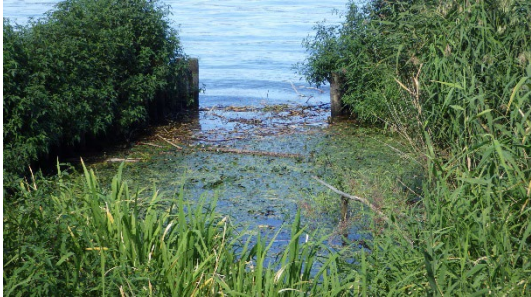
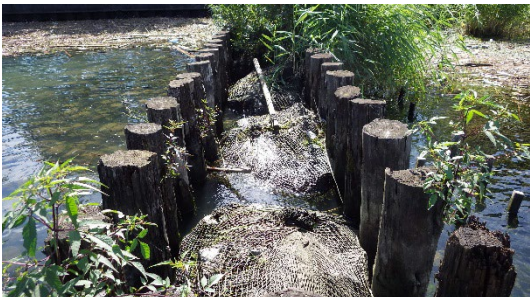
表 6.3-17(1) モニタリング調査写真 (小浜地区)

区域内にはスゲ類などの他の湿性植物が繁茂しており、その中にヨシ群落も散在していた。（表中写真①）。しかし、消波工の間ではヨシ群落は確認されなかった（表中写真②）。

小浜地区の消波工は木杭の間に栗石が入った消波工を設置しており、木杭の間の栗石は残っていた（表中写真③）。

底質は、砂質箇所、礫質箇所があり、ヨシの分布は主として砂質箇所であった（表中写真④）。

区域内の水域は止水域になっており（表中写真⑤）、水中ではクロモ等の水草や（表中写真⑥）、稚魚（表中写真⑦）、ハゼ科魚類（表中写真⑧）、巻貝のカワニナなどが確認された（表中写真⑨）。陸上ではアオモンイトトンボが交尾している様子が確認された（表中写真⑩）。

区域内の湖岸側では土が堆積しており、スゲ類などのヨシ以外の植物が著しく繁茂していた。湖岸に設置してある鋼矢板は、堆積した土とヨシ以外の植物により、ほとんど露出していなかった（表中写真⑪）。

区域内には、漂着物が多くみられ、昨年確認されたボートも沈没したままだった（表中写真⑫）。

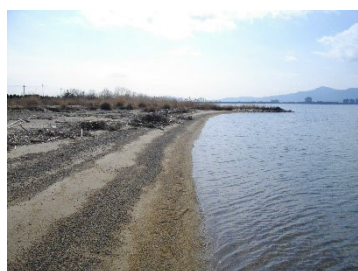
a) 1号突堤より北側の状況

1号突堤及び2号突堤については、北から南に向かい移動している土砂の一部を捕捉できており、突堤の漂砂上手側では概ね計画した汀線形状が形成されつつある(図 6.3-44 写真 a)、b))。1号突堤、2号突堤については、上部を通過する土砂が減少傾向にあり、北側に形成された砂浜は安定傾向にあることがわかる(図 6.3-44 写真 a)、b))。3号突堤については、堆積土砂が既に通過していたため、堆積は少ない(図 6.3-44 写真 c))。

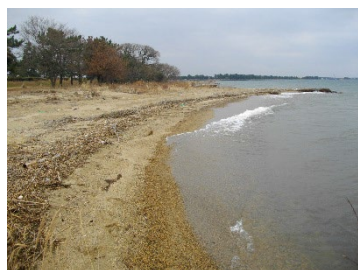
d) 4号突堤より北側の状況

吉川第2樋門から下手側については、土砂が現在移動中であり、各突堤を越えている土砂が確認される。4号、5号突堤については、改築され、一定の土砂を捕捉(図 6.3-44 写真 d)、e))している。

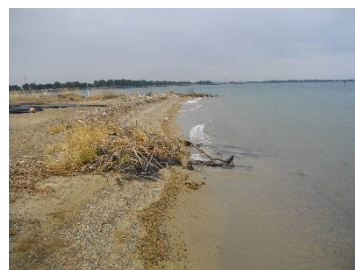
f) 吉川舟溜り漂砂防止堤より北側の状況

各突堤を越えた土砂が下手側に流れており、吉川第3 樋門及び吉川第2 樋門河口部が閉塞傾向である。また、吉川船溜漂砂防止堤の効果により、下手側の舟溜まで達していた堆砂が懸念的に拡大し、航路をふさぐような傾向は見られない。全体として、汀線形状は近年比較的安定しており、概ね突堤設置時の計画汀線に近い形状が保たれている。

この対策としては、2006年(平成18年)に吉川第3 樋門右岸の機能低下を生じていたロングガードチューブを撤去し、矢板+捨石による1号突堤工を設置した。また、移動する土砂を中間段階で捕捉し、下手側へ移動する土砂を減少させることを目的に、2007年(平成19年)には移動している堆積土砂の南端に2号突堤を築造、2009年(平成21年)に4号突堤、5号突堤を改築、2010年(平成22年)に3号突堤と吉川第2 樋門突堤の延伸を行った。さらに、2014年(平成26年)には、既設突堤を回り込む形で舟溜に達する土砂を捕捉するため、既設突堤先端部から土砂堆積側へ折り曲げる形で吉川船溜漂砂防止堤を設置した。

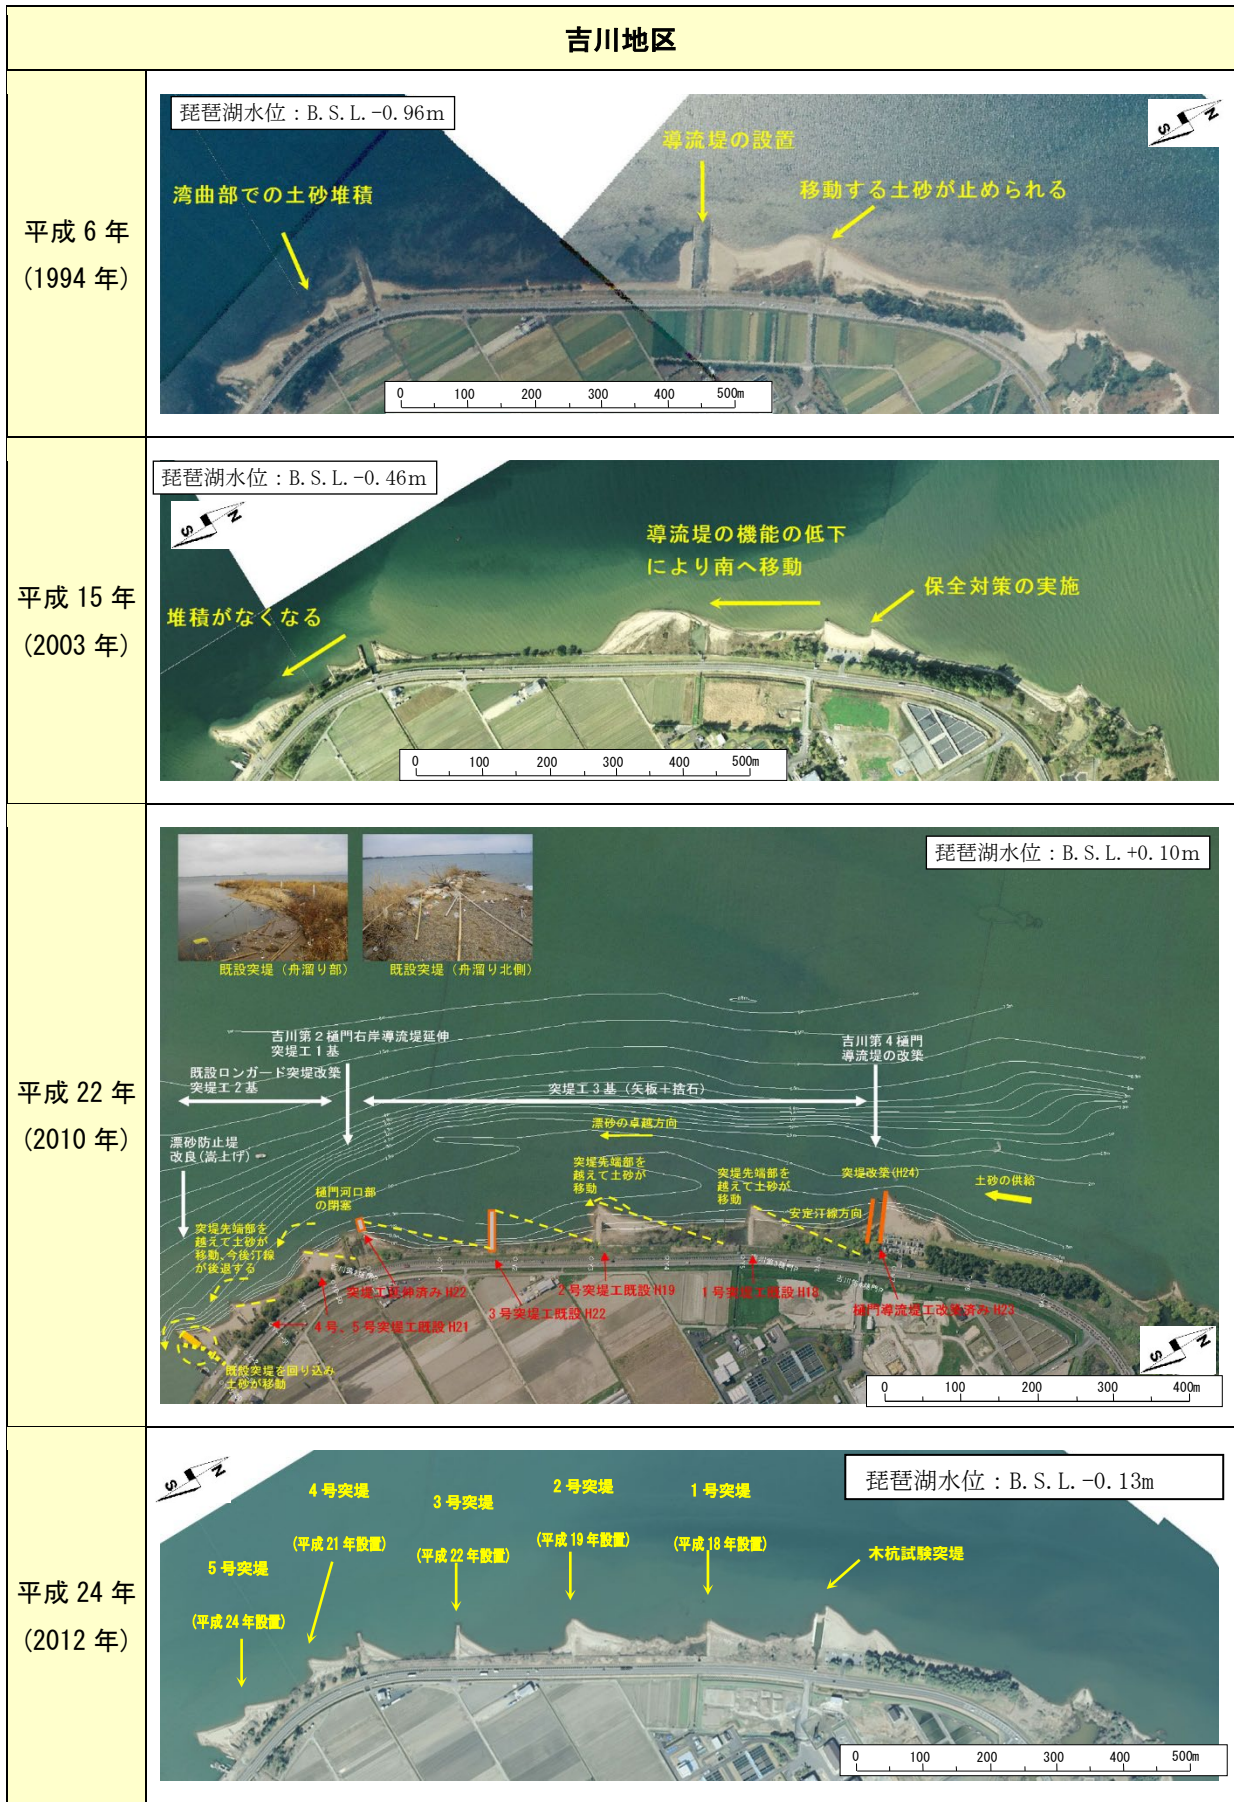
図 6.3-45(1) 吉川地区の変遷図

吉川地区は、野洲川河口より、1.5km 北側に位置する地区である。野洲川北流漂砂系（野洲川～家棟川）にあたり、検討対象となる吉川舟溜は、野洲川北流の西側湖岸に位置する。西側湖岸では、北流の廃川に伴い、北流からの供給土砂がなくなった地区である。廃川後、残った河口砂州が、沿岸流や卓越波の影響により、南側へ移動している状況であり、樋門の閉塞を引き起こしており、最終的には下手側の舟溜まで達することによる航路の閉塞が懸念されている。

第4 樋門下手側では、北流の河口砂州が年々南側へ移動している状況であり、樋門部の閉塞等を引き起こしている。

1994年(平成6年)に吉川第3 樋門の導流堤(ロングガードチューブ)が設置されているが、導流堤の機能低下により堆積した土砂が漂砂下手側へと移動している状況であり、最終的には南端の舟溜まで達し、この航路をふさぐことが懸念されていた。

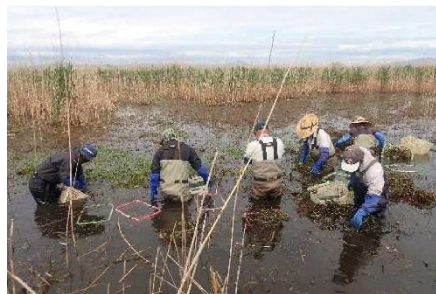
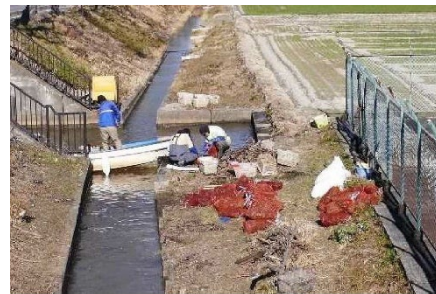
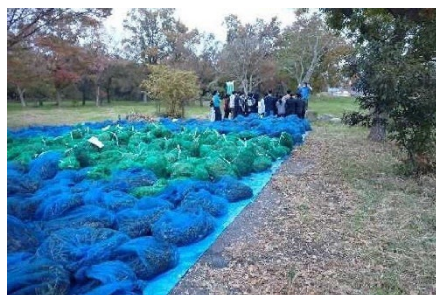
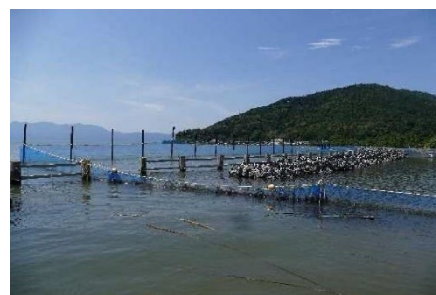
図 6.3-50 琵琶湖外来水生植物対策協議会による事業

深溝ヨシ植栽地でのオオバナ駆除

えり場樋門でのオオバナ駆除

ボランティアで駆除されたオオバナ

ヨシ植栽地の外縁に設置したフェンス

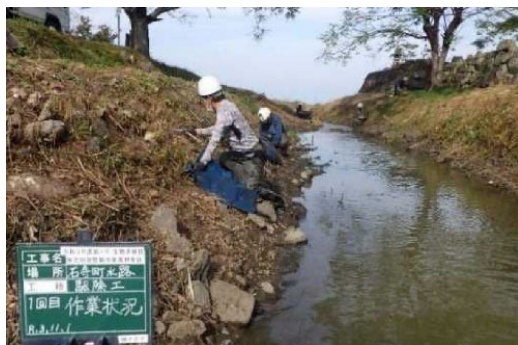
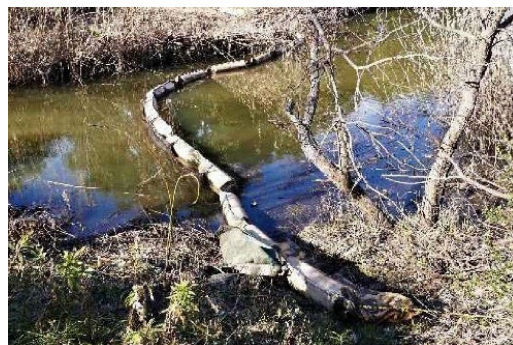
石川での駆除作業

侵入防止施設の設置

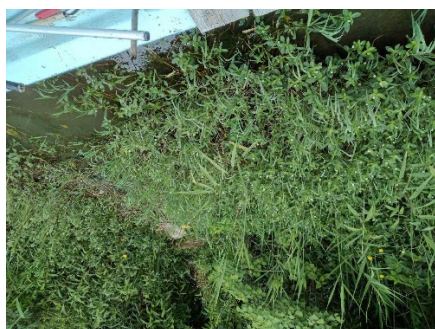
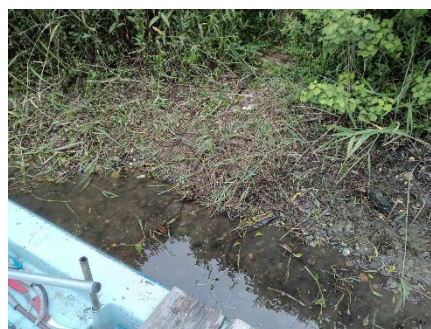
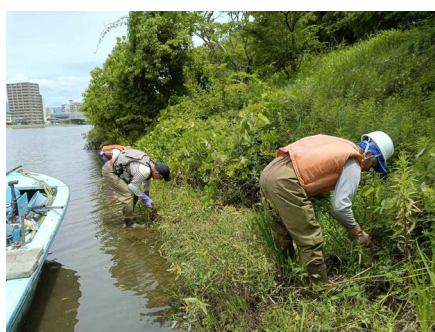
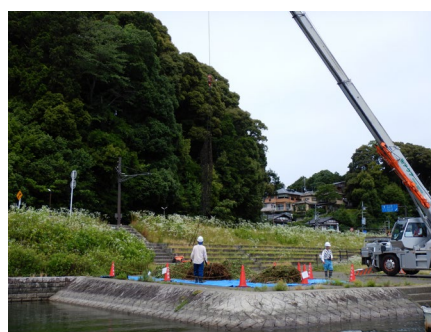
図 6.3-51 オオバナミズキンバイ及びナガエツルノゲイトウの駆除実施状況

駆除前

駆除後

駆除活動実施状況

除去したオオバナミズキンバイ

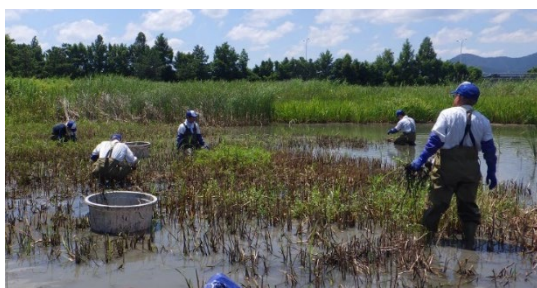
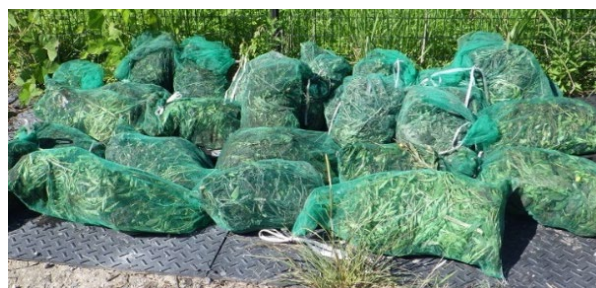
図 6.3-52 オオバナミズキンバイの駆除実施状況

実施状況

駆除したオオバナミズキンバイ

新浜ビオトープでは2014年度（平成26年度）にオオバナミズキンバイが初めて確認され、2015年度（平成27年度）、2016年度（平成28年度）に駆除活動を行ったが、2017年（平成29年）春には前年と同じ場所で繁茂するようになった。また、抜本的な外来種対策として、2022年度（令和4年度）には上池における鋤取り（外来種の根こそぎ処理）を実施した。

2022年度（令和4年度）：上池における鋤取り

（鋤取り深さ：25cm、掘削土：隣接する広場に埋設・被覆）

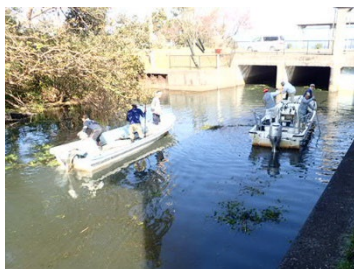
図 6.3-53 駆除作業の状況（針江排水機場）

新浜ビオトープ以外にも、管理区域内における施設や工事に支障となる箇所については駆除活動を行っている。

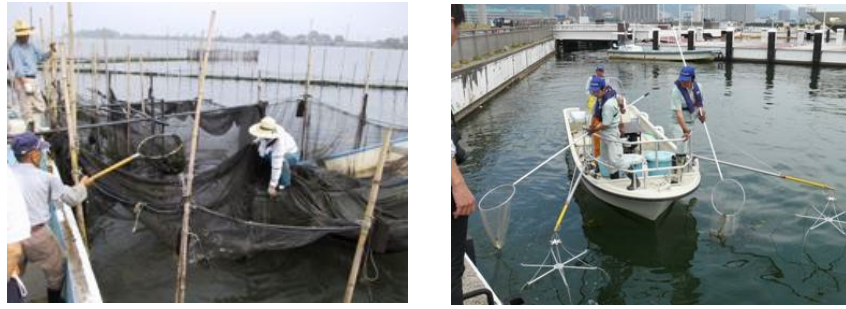
駆除の状況

滋賀県では、エリ（写真）や刺網などを利用して外来魚の捕獲駆除を行っており、事業を実施する滋賀県漁業協同組合連合会に対して経費を補助している。滋賀県水産課事業における外来魚駆除量は図 6.3-56 に示すとおりであり、2002 年度（平成 14 年度）から外来魚駆除の取り組みを強化しており、外来魚の駆除量は平成 19 年度には 543 トンであったが、最近は 90 トン程度となっている。
