1. 事業の概要

1.2 ダム建設事業の概要

1.2.3 施設の概要

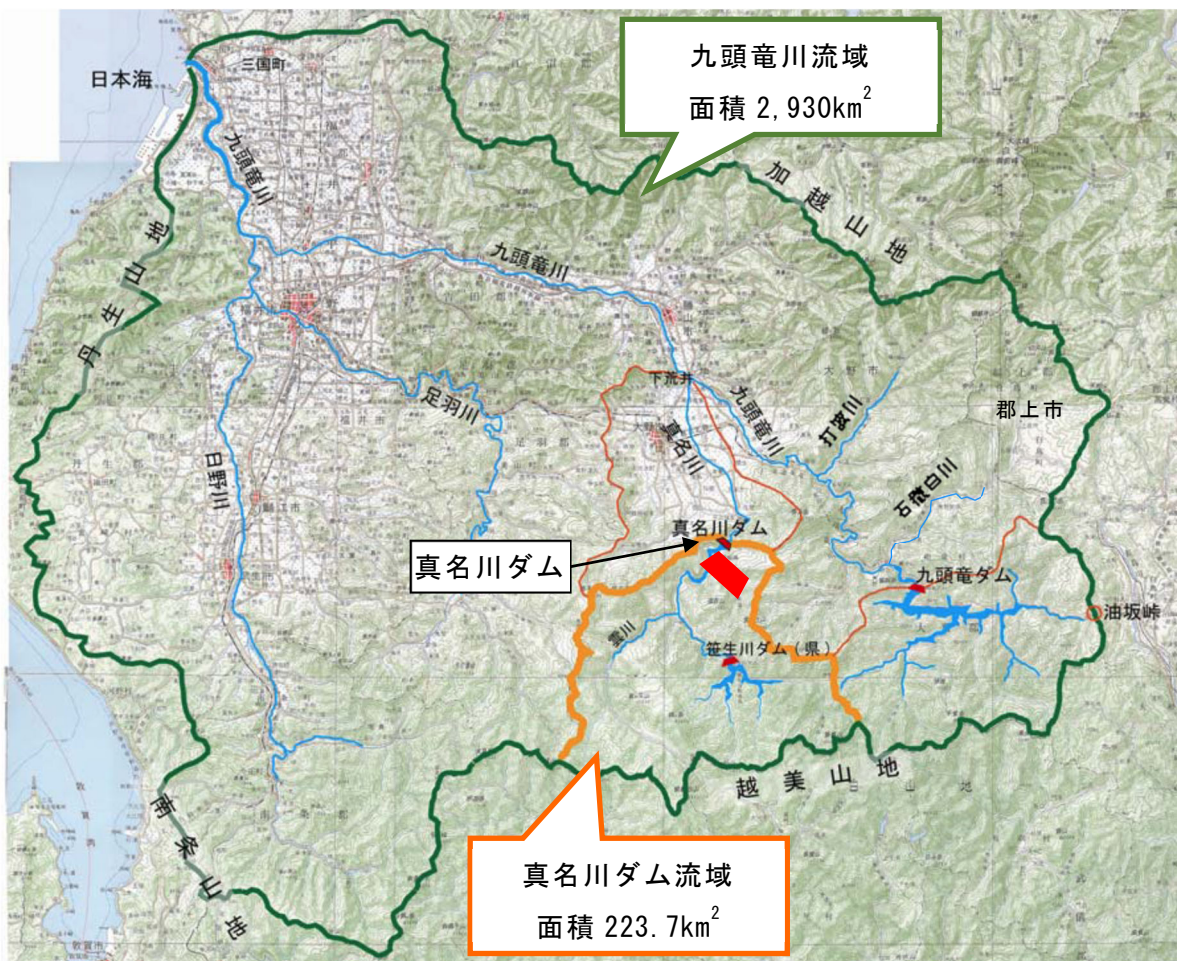
図 1.1-1 九頭竜川水系の流域と真名川ダムの流域

真名川ダムは、九頭竜川水系九頭竜川支川真名川の福井県大野市 下若生子^{しもわかご} 地先に建設された多目的ダムで、流域面積 223.7km²、湛水面積 2.93km² である。

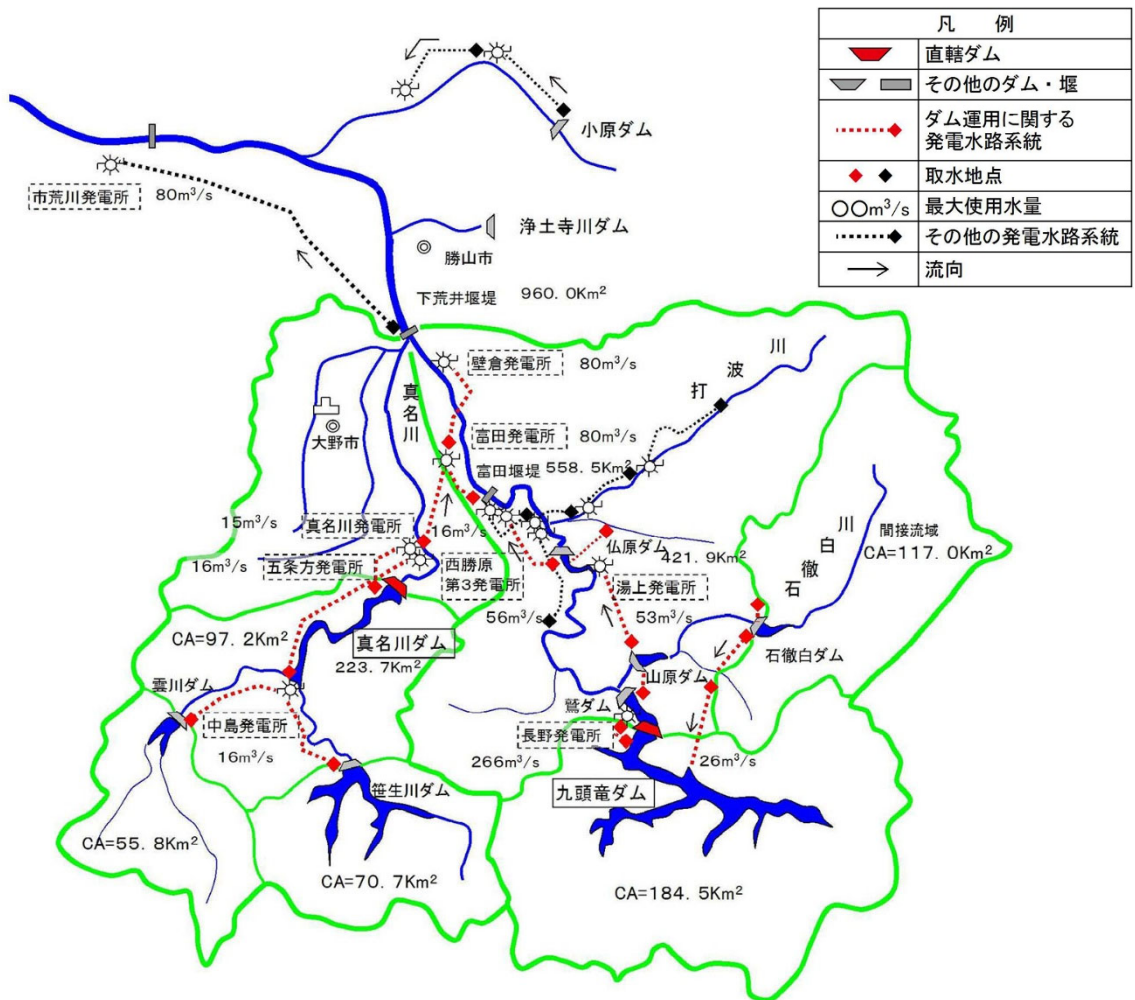
図 1.1-13 九頭竜川中上流域発電利水状況図

現在は九頭竜川水系の全体で、36 箇所の発電所により最大取水量合計で約 790m³/s の河川水を利用して、最大出力合計約 54 万 kW の発電が行われている。また、下図に示すとおり、下荒井堰堤より上流の九頭竜川中上流域の利水に係る発電所は合計 14 か所あり、各発電所を水路系統で結んで効率的な発電がおこなわれている。

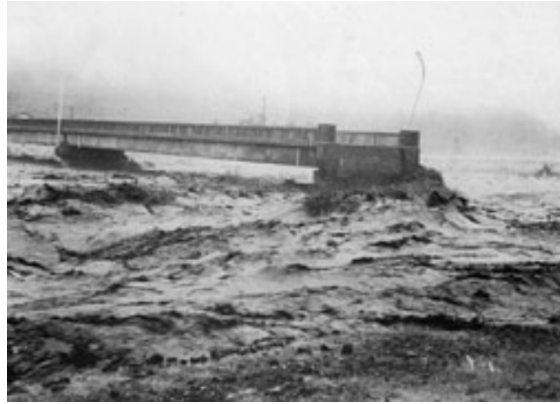
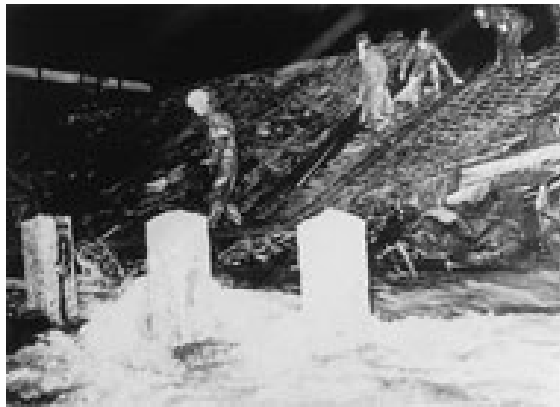
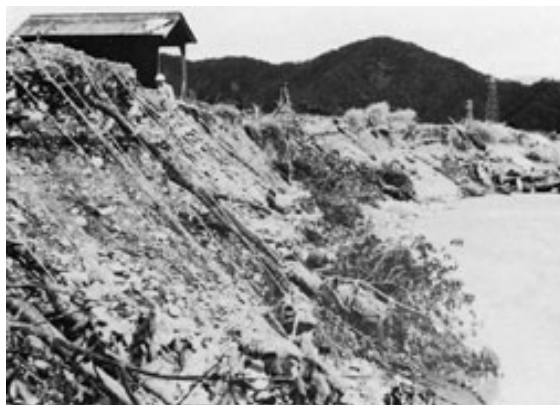
図 1.2-2 奥越豪雨・台風24号による災害状況写真

大野市佐開付近

大野市中島下若生子付近

大野市堂本付近

昭和40(1965)年9月10日の台風23号、14日の前線による奥越豪雨、17日の台風24号と連続した洪水は、従来の治水計画規模をはるかに上回り、九頭竜川水系の大野市(旧大野市、旧西谷村、旧和泉村)などで大規模な災害が発生した。特に旧西谷村では壊滅的な被害を受けた。図1.2-1に旧西谷村の被害状況を示す。

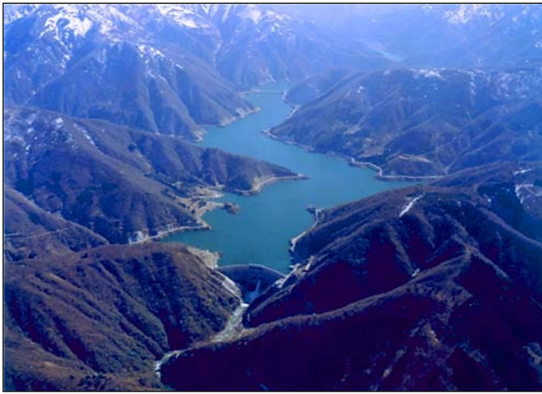
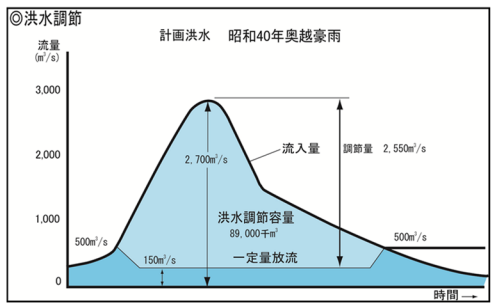
形式	不等厚アーチ式コンクリートダム	目的	F, N, A, W, I, P																																																																				
堤高	127.5 m	総貯水容量	115,000 千m ³																																																																				
堤頂長	357.0 m		有効貯水容量 95,000 千m ³																																																																				
堤体積	507 千m ³	流域面積	223.7 km ²																																																																				
流域面積	223.7 km ²		洪水調節容量	第一期洪水期	76,400 千m ³																																																																		
		第二期洪水期		89,000 千m ³																																																																			
湛水面積	2.93 km ²	利水容量	非洪水期	47,000 千m ³ のうち不特定15,900 千m ³																																																																			
			第一期洪水期	18,600 千m ³ のうち不特定15,900 千m ³																																																																			
		第二期洪水期	不特定6,000 千m ³

洪水調節		かんがい		発電		工業用	上水道																																																																
流入量 (m ³ /s)	調節量 (m ³ /s)	特定用水 補給面積 (ha)	取水量 (m ³ /s)	真名川発電所	最大出力 (kW)	年間発生 電力量 (MWh)	取水量 (m ³ /日)	取水量 (m ³ /日)																																																															
2,700	2,550				14,200	66,000																																																																	
放流 設備	種類	施設名		門数等	仕様等																																																																		
	洪水調節用 洪水吐	高圧ローラーゲート・圧着式		2門	幅3.900m×高4.037m																																																																		
	非常用 洪水吐	クレスト ラジアルゲート		4門	幅12.000m×高9.562m																																																																		
	小放流用設備	ホロージェットバルブ		1門	φ1,400mm																																																																		
	発電用取水	高圧ローラーゲート		1門	幅2.800m×高3.300m																																																																		
	バイパス放流設備	管理用発電			最大出力490kW、年間発生電力量4,300MWh

噴水放流設備			放流能力0.11m ³ /s、噴水高さ(最大)66.8m																																																																				
	河川維持用水放流設備			最大静水頭約120m、放流量(最大)=1.12m ³ /s																																																																			
取水 設備	表層取水設備	直線多段式ゲート		1門	6段 取水範囲 EL.331.0m~EL.365.0m
