1. 事業の概要

1.2 ダム建設事業の概要

1.2.3 施設の概要

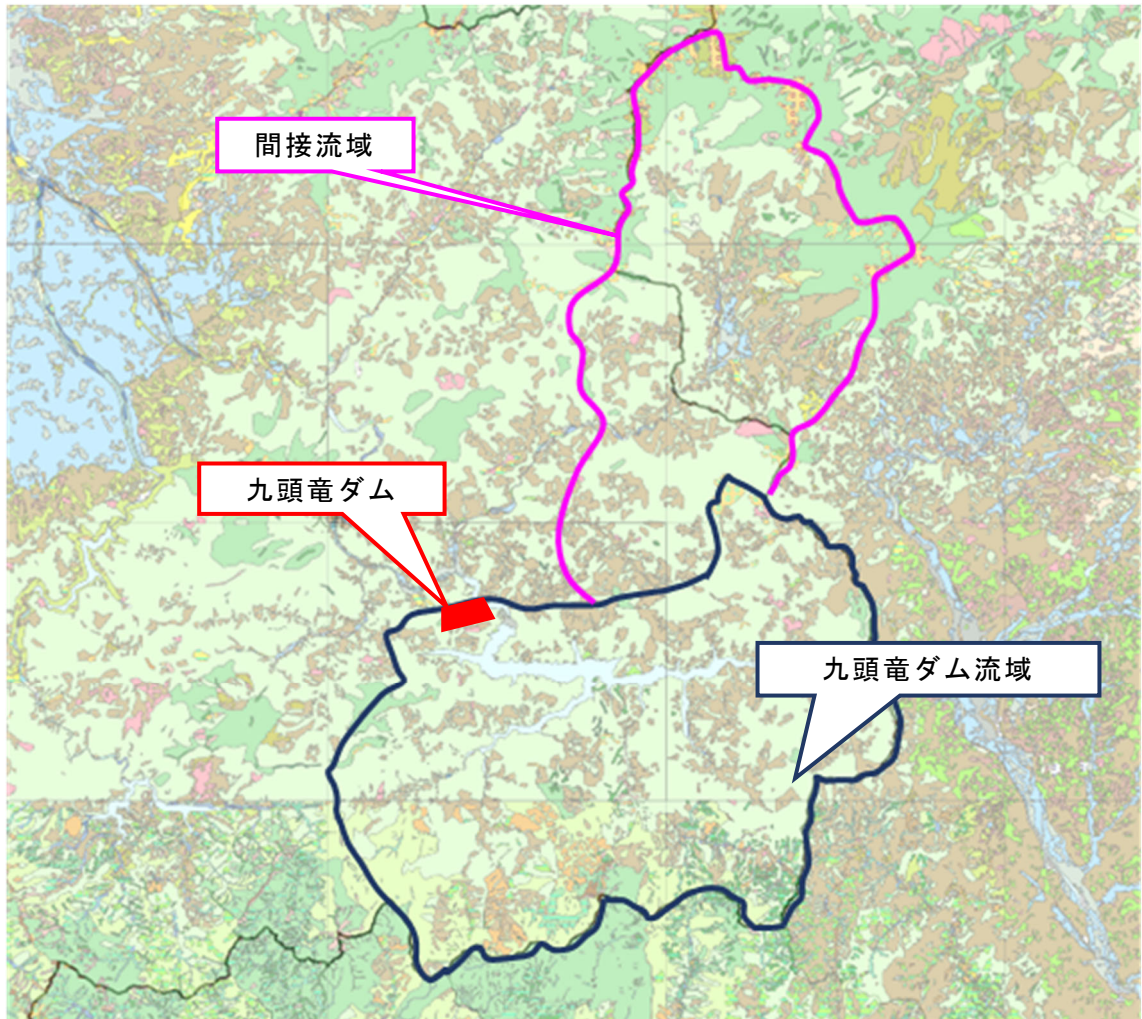
図 1.1-3 現存植生図

九頭竜ダム流域内は、「オオバクロモジミズナラ群団」が中心に広がっており、またダム周辺東部には、「スギ・ヒノキ・サワラ植林」が群生している。流域南部は「チシマザサーブナ群団」や「ブナーミズナラ群落」が主に広がっているが、ダム周辺と比べ、多様な植生が見られる。

間接流域でもダム流域と同様な植生の傾向が見られるが、一部に「緑の多い住宅地」が分布しており、その周り「水田雑草群落」が囲っている。また、北部には「チシマザサ群落」が一部分布している。

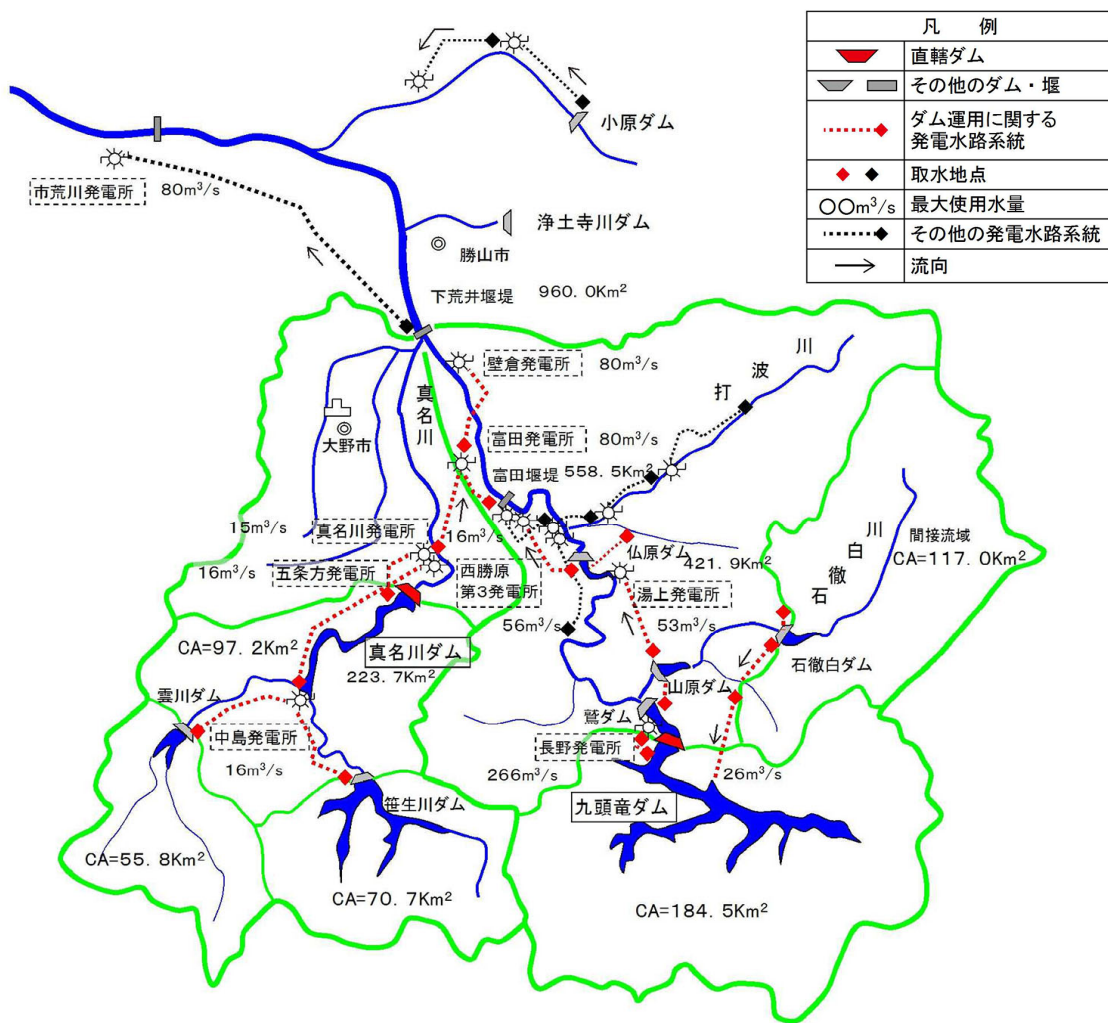
図 1.1-13 九頭竜川中上流域発電利水状況図

現在は九頭竜川水系の全体で、36 箇所の発電所により最大取水量合計で約 790m³/s の河川水を利用して、最大出力合計約 54 万 kW の発電が行われている。また、下図に示すとおり、下荒井堰堤より上流の九頭竜川中上流域の利水に係る発電所は合計 14 か所あり、各発電所を水路系統で結んで効率的な発電がおこなわれている。

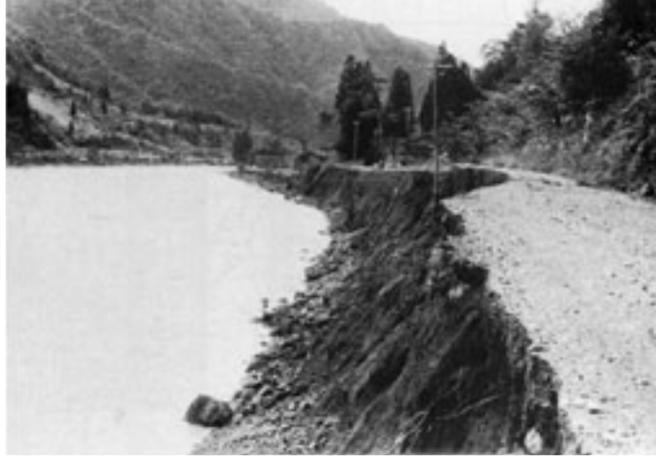
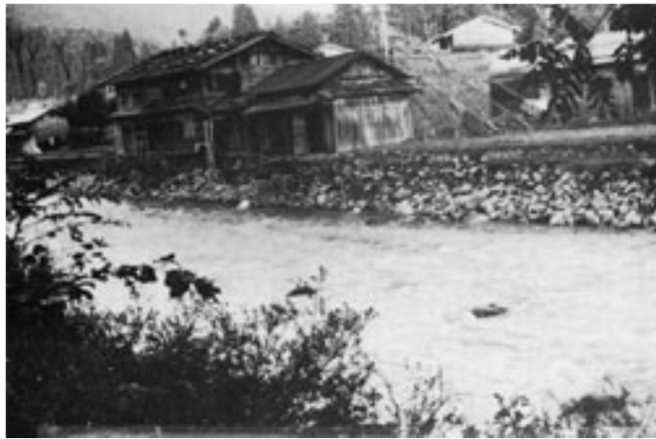
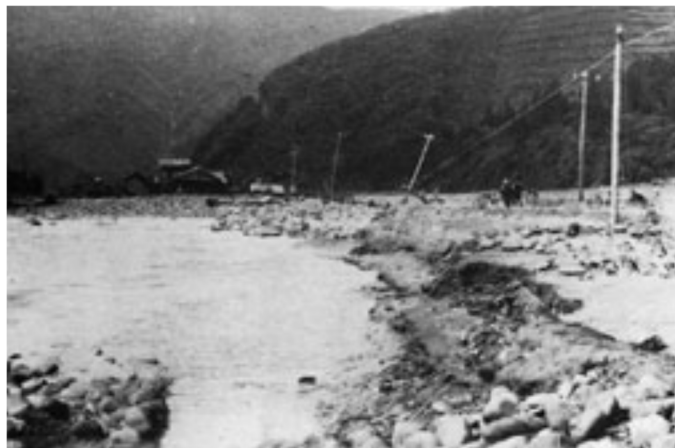
図 1.2-2 伊勢湾台風による災害状況写真

大野郡和泉村板倉付近

大野郡和泉村朝日付近

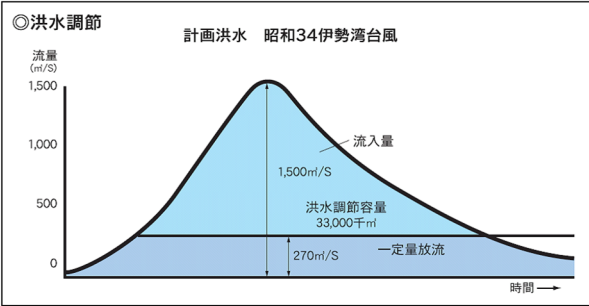
形式	土質しゃ水壁型ロックフィルダム		目的	[F], N, A, W, I, [P]					
堤高	128 (m)		総貯水容量	353,000 (千m³)					
堤頂長	355 (m)			有効貯水容量	223,000 (千m³)				
堤体積	6,300 (千m³)		洪水調節容量		33,000 (千m³)				
流域面積	(直接)184.5 (間接)117.0 (km²)		利水容量	(千m³) 190,000					
湛水面積	8.9 (km²)			(内訳) 上水: m³ 工業用水: かんがい:					
洪水調節		かんがい		発電		工業用水道	上水道		
流入量 (m³/s)	調節量 (m³/s)	特定用水 補給面積 (ha)	取水量 (m³/s)	最大 出力 (kW)	年間発生 電力量 (MWh)	取水量 (m³/日)	取水量 (m³/日)		
1,500	1,230			220,000	355,800				
放流 設備	種類	施設名		個数	仕様等				
	洪水吐	シュート式テンターゲート		3門	ゲート数高 EL556.0m 放流能力:(計画最大)1560m³/s				
	利水放流				<small>注) F:洪水調節、N:流水の正常な機能の維持、 A:特定かんがい、W:上水、I:工水、P:発電 (洪):洪水期、(非):非洪水期 洪水吐:洪水時に放流する施設。 利水放流:不特定、水道等の利水放流施設。 低水放流:利水放流と常用洪水吐の中間的なもので、 主に定水位制御等に使用する放流施設。 緊急放流:フィルダム構造令で規程する緊急放流施設。 表面取水:表面取水しかできない施設。 選択取水:選択取水を行う施設。</small>

低水放流								
	緊急放流	ハウエルバンガーバルブ		1条					
	表面取水								
	選択取水	五段ゲート式選択取水ゲート		1門				放流能力:(計画最大)266m³/s	
その他
