4. 堆 砂

4.1 堆砂測量実施状況

定期報告書

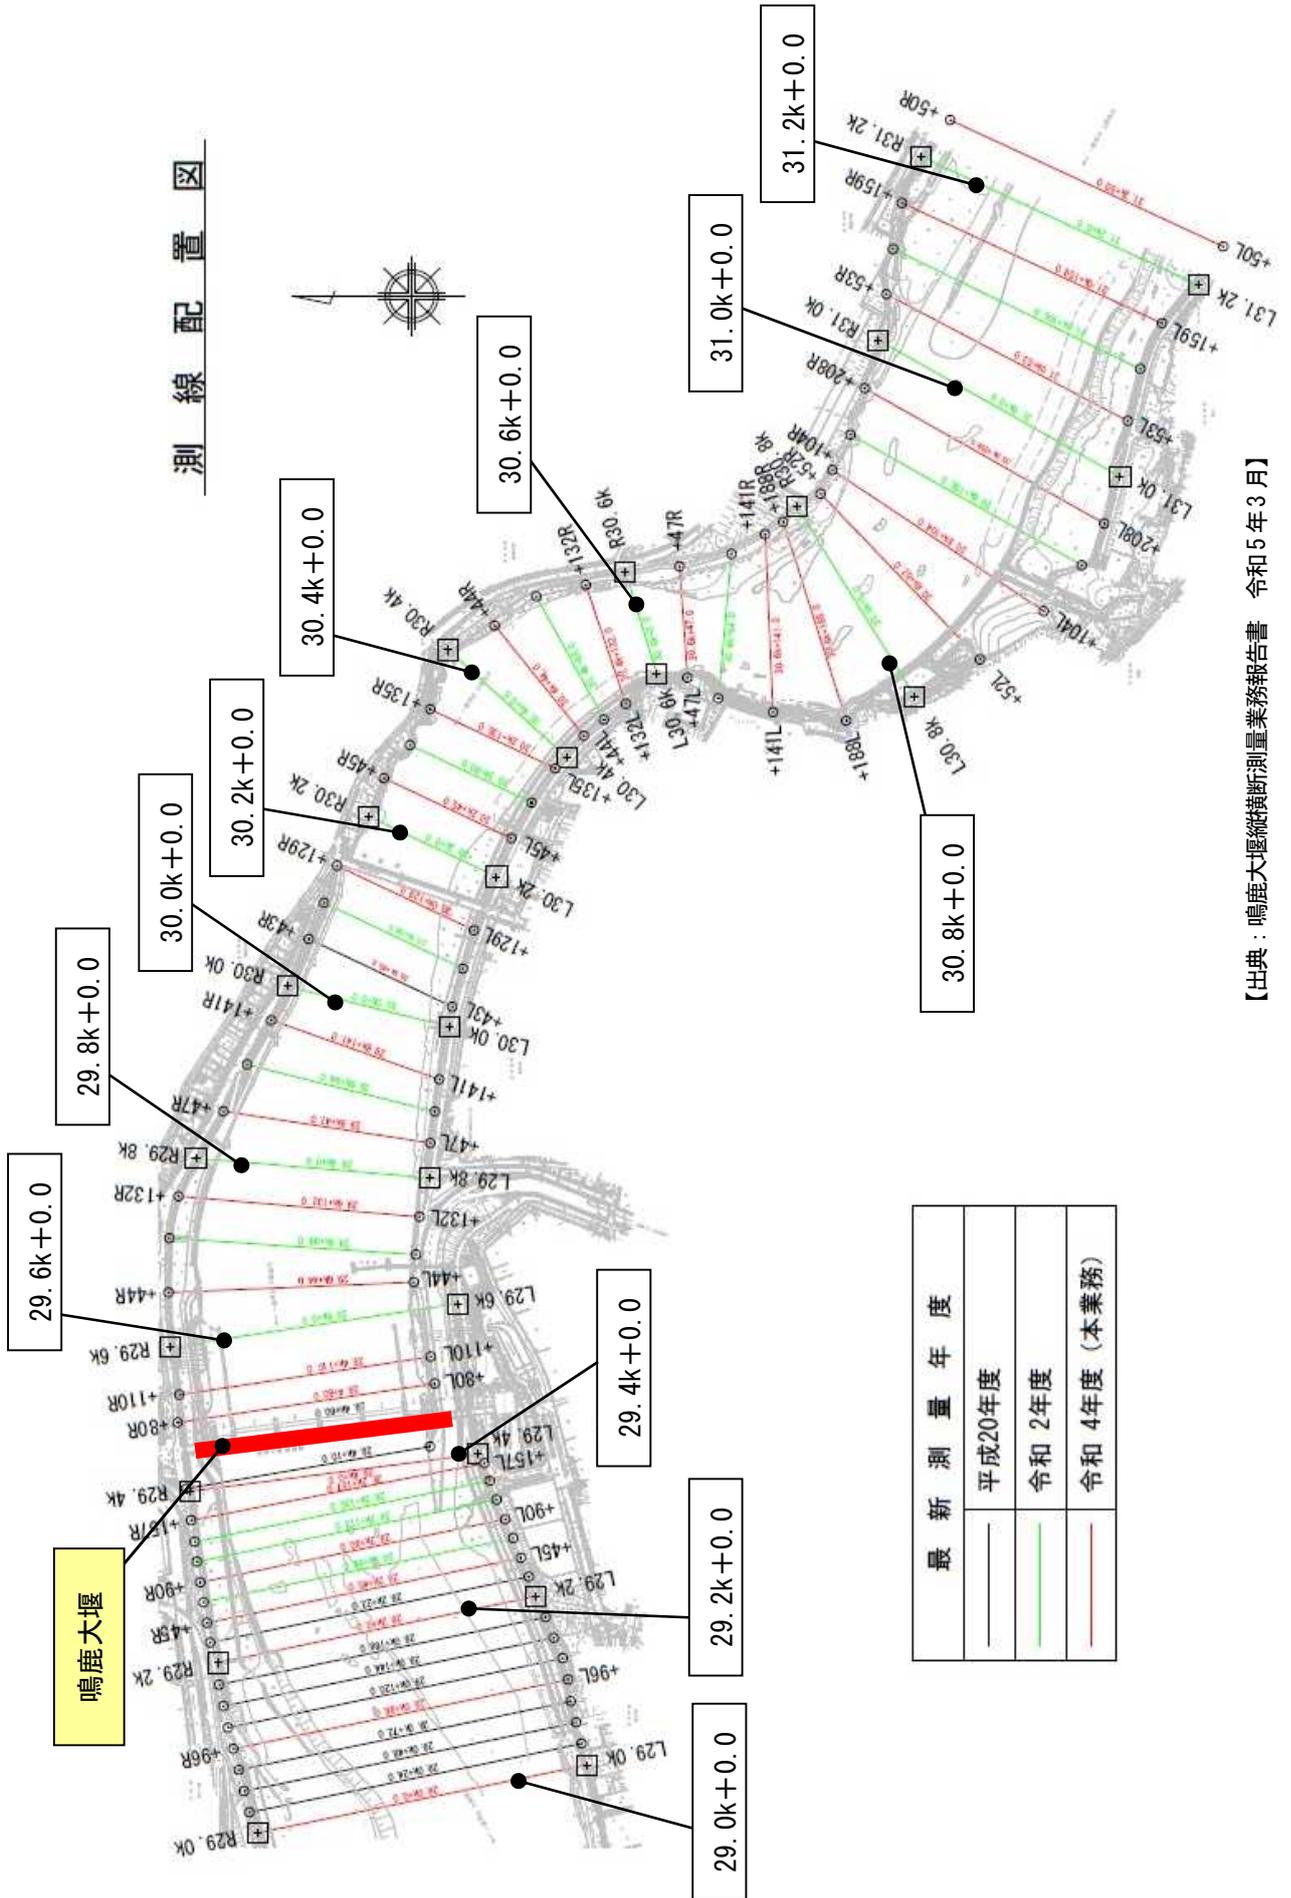
平成 11 年の鳴鹿大堰暫定運用開始以降、湛水域内の堆砂測量は平成 16 年から令和 4 年まで隔年で合計 10 回実施されている。測量位置は図 4.1-1 に示すとおりである。

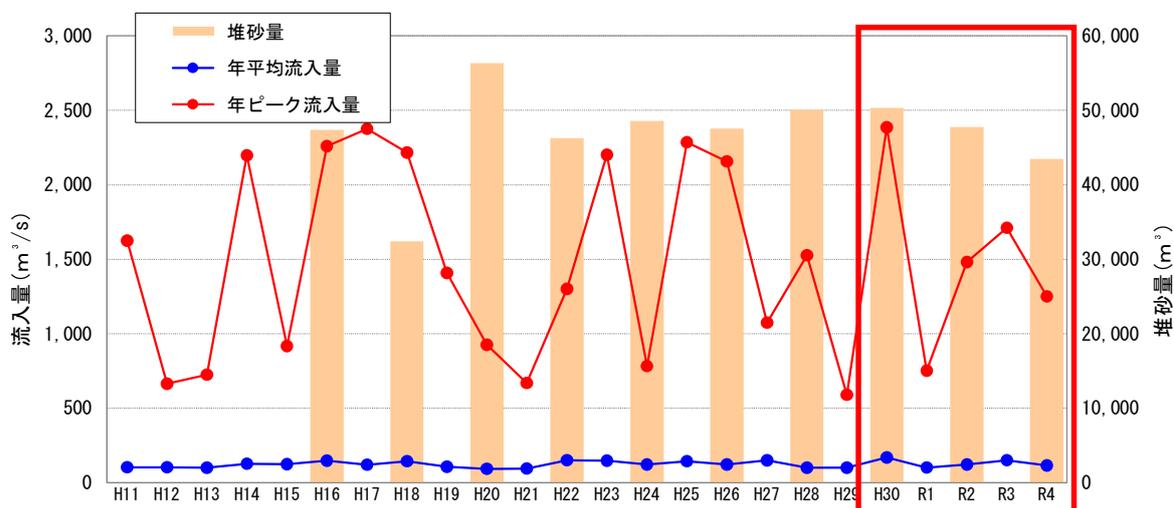
図 4.2-1 鳴鹿大堰流入量と堆砂量との比較

図 4.2-1 に平成 11 年以降の年平均流入量および年最大流入量と堆砂量を示した。年最大流入量は平成 16 年～18 年は $2000\text{m}^3/\text{s}$ を越える出水が続いていたが、平成 19 年～20 年は大規模な出水は発生しておらず、下段扉の操作回数も少なかったことから、堆積が進み、平成 20 年の堆砂量は増加したと考えられる。平成 22 年～平成 23 年にはやや大きな出水があったため、平成 22 年、平成 24 年の堆砂量は平成 20 年に比べて減少したと考えられる。また、平成 27 年～29 年にかけて大規模な出水が少なかったため、平成 28 年や平成 30 年の堆砂量は平成 26 年と比べて堆砂量が増えているが、平成 30 年の大規模な出水を受け令和 2 年や令和 4 年の堆砂量は平成 30 年と比べ減少していると考えられる。

鳴鹿大堰湛水域においては、大規模な出水が発生すれば、湛水域内の土砂は下流に排出されるが、出水が少ないと、土砂の堆積が進行すると考えられる。

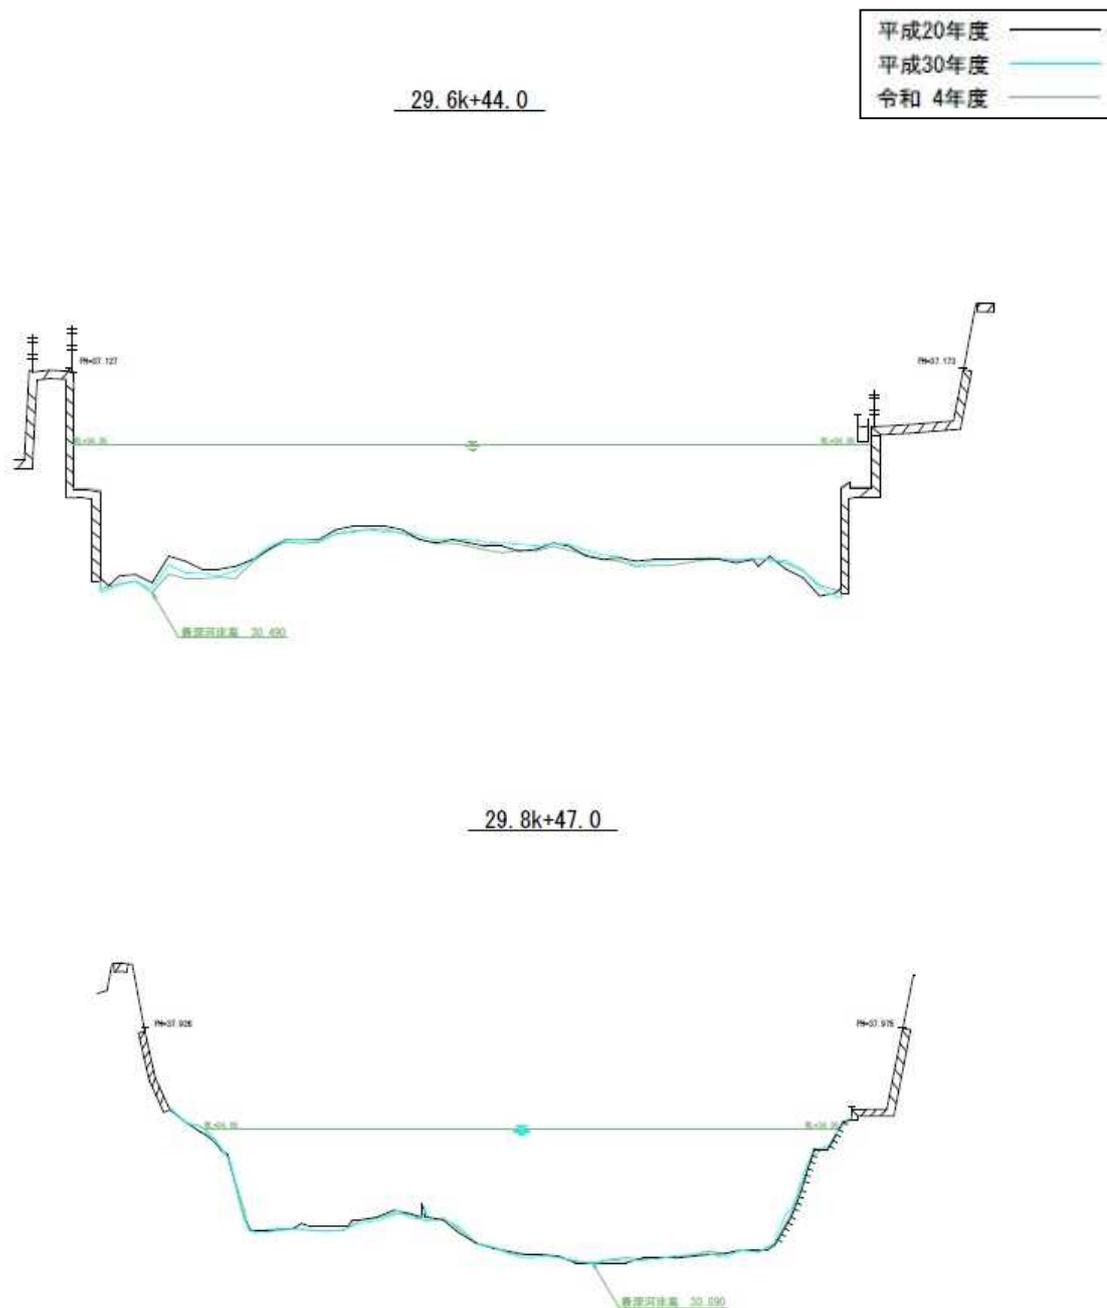
図 4.2-2 (1) 平成 20 年、平成 30 年および令和 4 年の断面比較図(29. 6k+44、29. 8k+47)

平成 20 年から令和 4 年の断面を図 4.2-2 に示す。平成 30 年と令和 4 年の河床高を比較すると、あまり変化が見られない断面が多くみられる一方、30.2k 付近では最深河床高付近で約 0.7m の洗掘が確認されるとともに、30.4k 付近では左岸寄りの比較的標高が高い箇所では約 0.5m の堆砂が見られるとともに、最深河床高付近では約 0.2m の洗掘が確認された。この要因として、上流部で堆砂が生じると、その下流部では洗掘傾向になるといったことが縦断方向に繰り返されていることが考えられた。

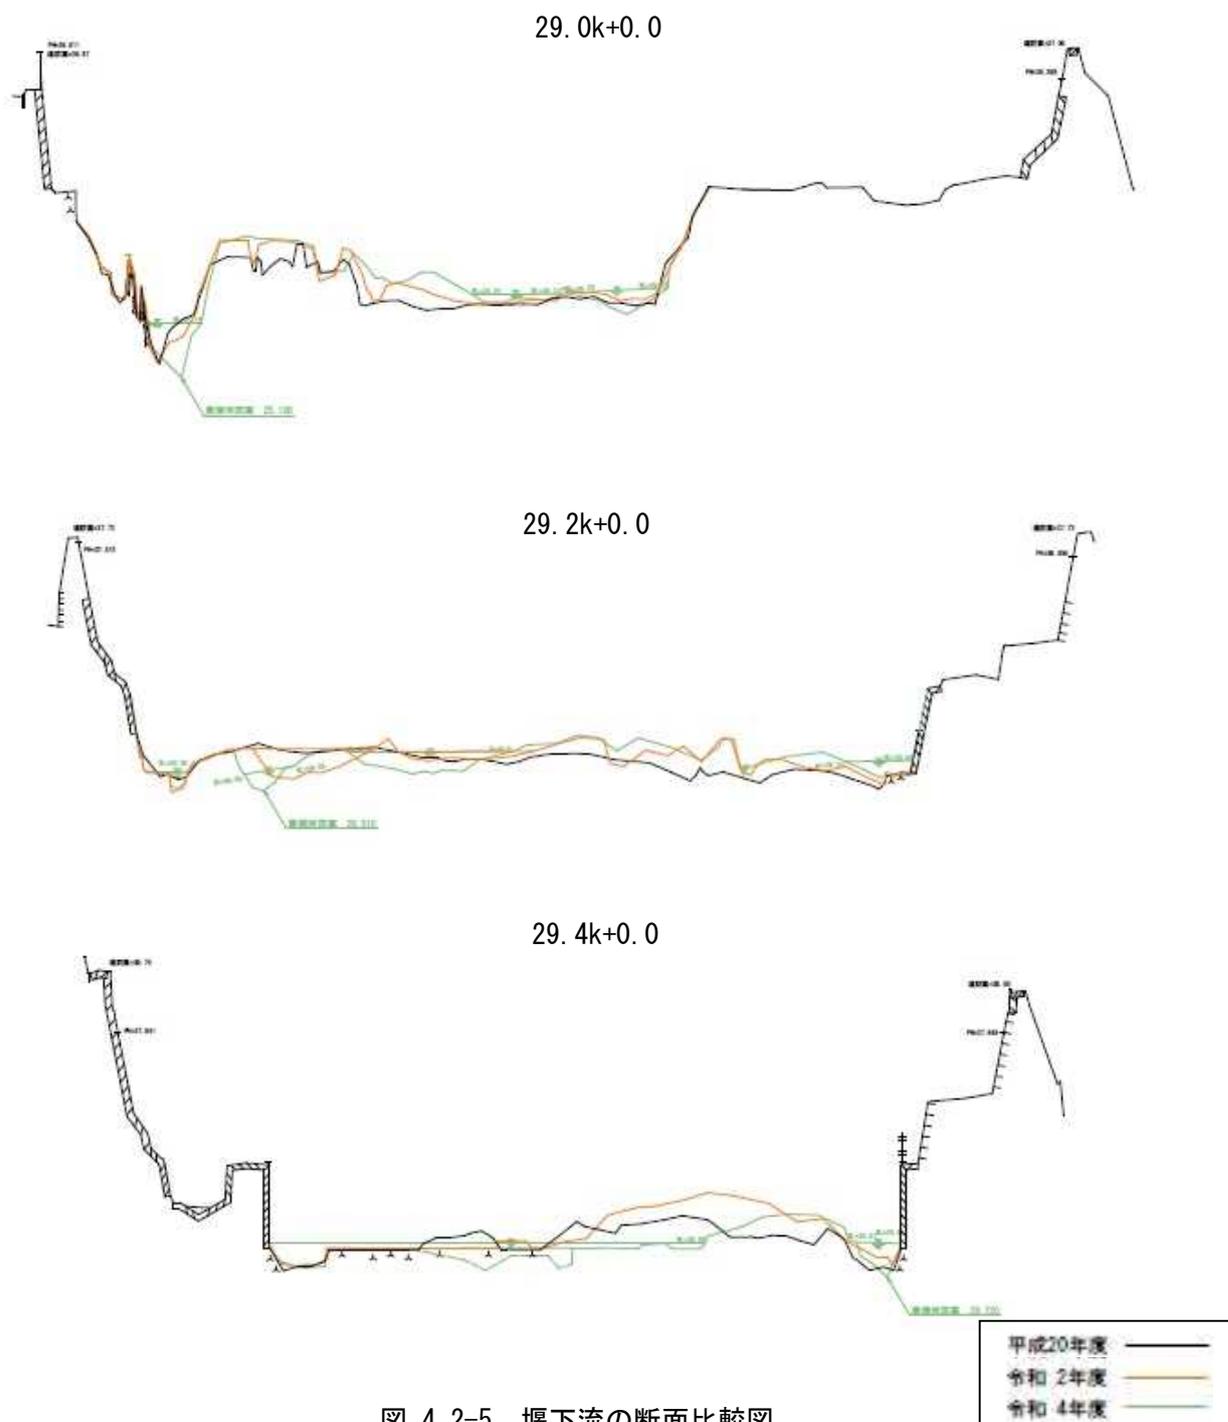
図 4.2-5 堰下流の断面比較図

堰直下(29.0k~29.4k)における堆積状況について、平成20年、令和2年、令和4年の横断測量結果を図4.2-5に比較した。令和2年から令和4年の河床変動の状況を見ると、堰直下流である29.4k付近の中央部から右岸側でみられた堆積土砂が掘削され、河床が低下していることが確認された。また、29.4kより下流の箇所においては、部分的に堆積傾向、浸食傾向がみられるものの、大きな変化は生じていない。

その後も堰の直下流の堆積土砂は徐々に拡大したことから、堰操作時の流下阻害を防ぐため令和 4 年度に掘削を行った。

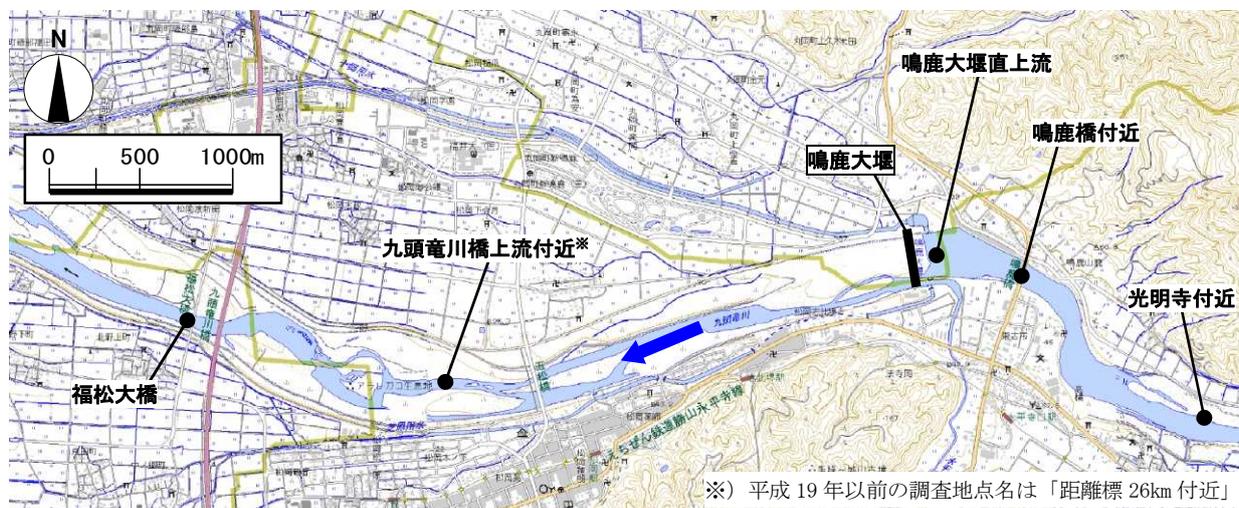
図 4.2-6 令和4年の底質調査地点

鳴鹿大堰周辺では、平成3年より底質調査を実施している。令和4年の底質調査地点は以下のとおりである。

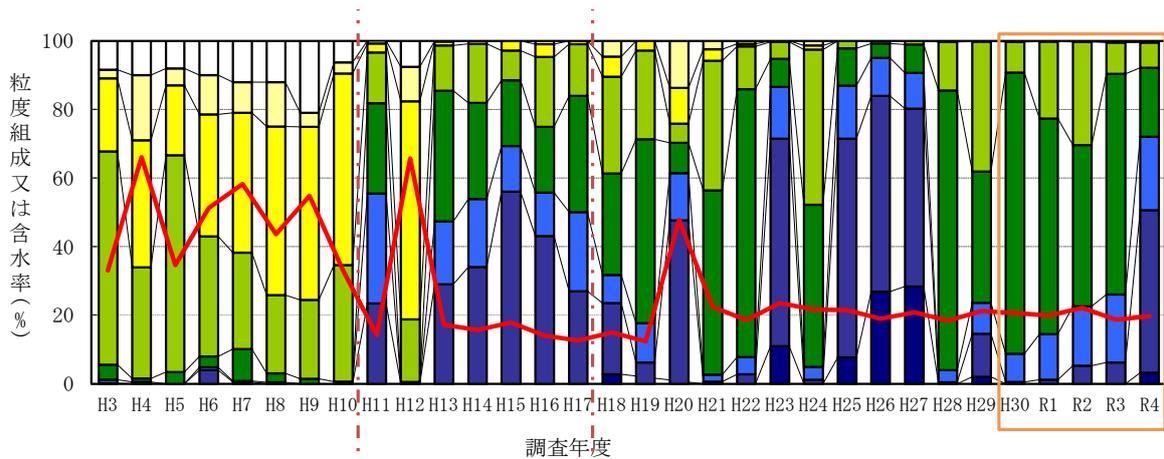
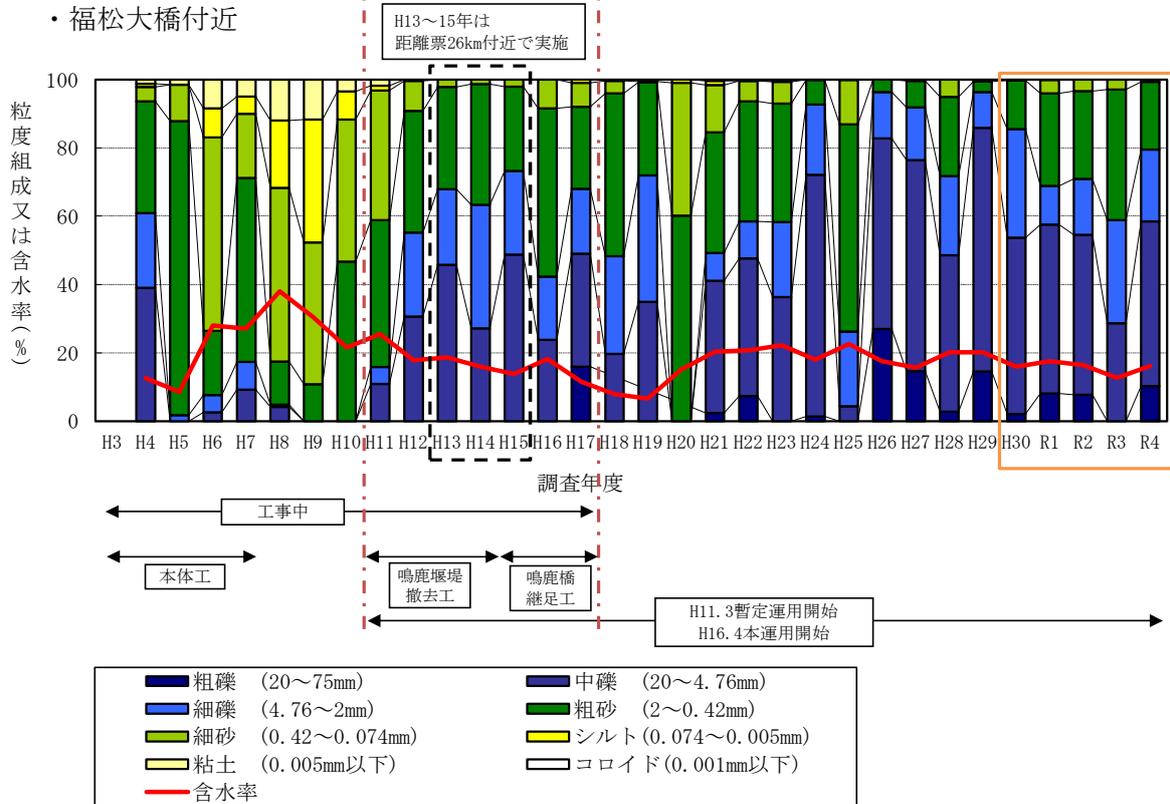
図 4.2-7 粒度組成・含水率の経年変化

鳴鹿大堰周辺における河床材料の粒度組成の経年的変化は図 4.2-7 に示すとおりである。

これまでの調査結果より、鳴鹿大堰が暫定運用を開始した平成11年3月以降において湛水域及び下流河川の粒度組成に大きな変化がみられた。これは、可動堰である鳴鹿大堰では、出水時などの下段扉操作が行われると堰上流に堆積していた土砂分が下流域に流出するためである。このため、底質は出水による堰の下段扉の操作によって絶えず変動しているものと推測される。

湛水域内では平成25年から平成27年にかけて中礫、細礫が多い状態が続いていたが、平成27年以降は出水規模が比較的小さいことから平成28年以降は粗砂、細砂が大半を占める状態となったと考えられる。

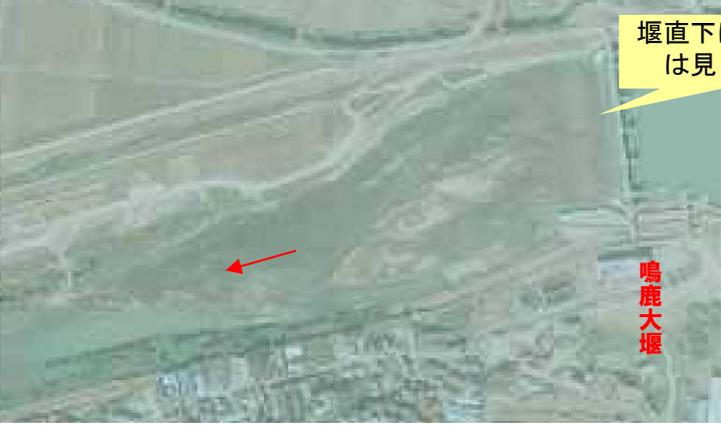
撮影年	航空写真
平成 11 年 10 月 24 日 出典： 国土地理院

<p>堰直下に堆積土砂は見られない</p> <p>鳴鹿大堰</p>
平成 13 年 4 月 出典： 鳴鹿大堰管理所 資料

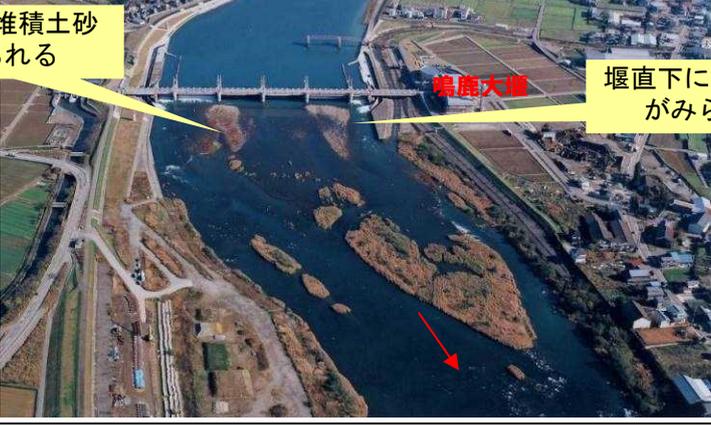
<p>堰直下に堆積土砂は見られない</p> <p>鳴鹿大堰</p>
平成 15 年 12 月 5 日 出典： 鳴鹿大堰管理所 資料

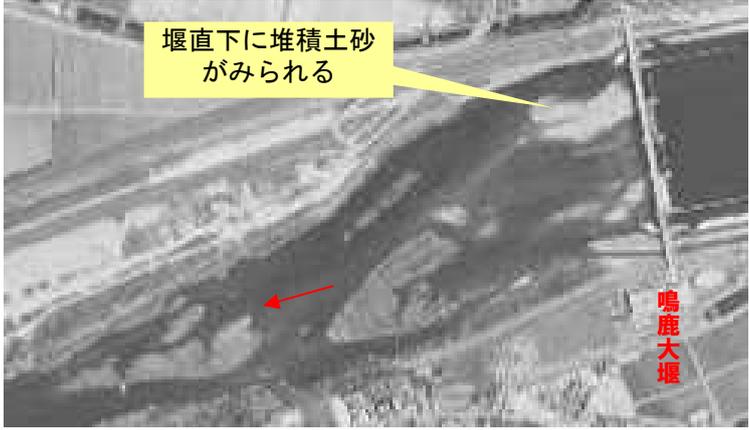
大堰直下の堆積土砂は平成 15 年頃からみられるようになり、年々拡大するとともに標高も高くなっていると考えられる(平成 18 年の堆積土砂には植生がみられないが、平成 22 年の砂州には草本がみられる)。

<p>堰直下に堆積土砂がみられる</p> <p>鳴鹿大堰</p> <p>堰直下に堆積土砂がみられる</p>

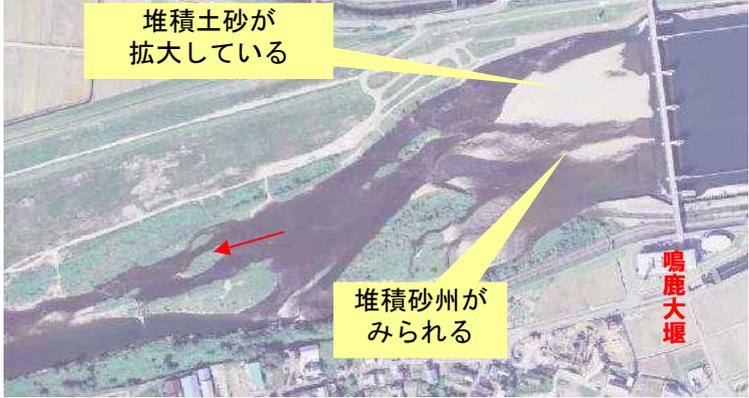
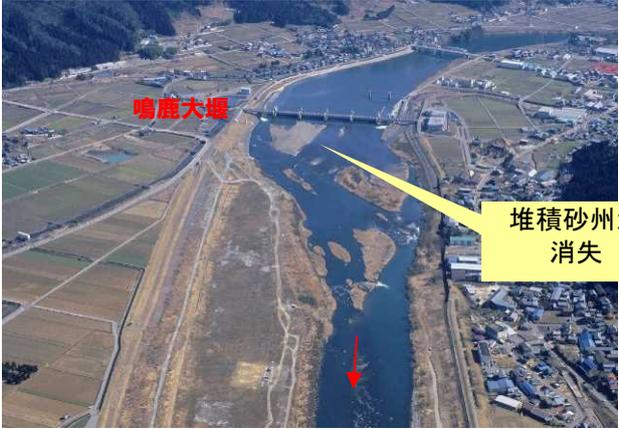
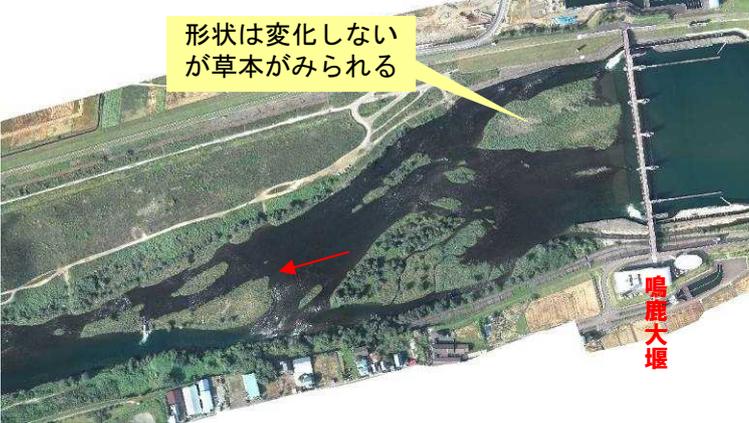
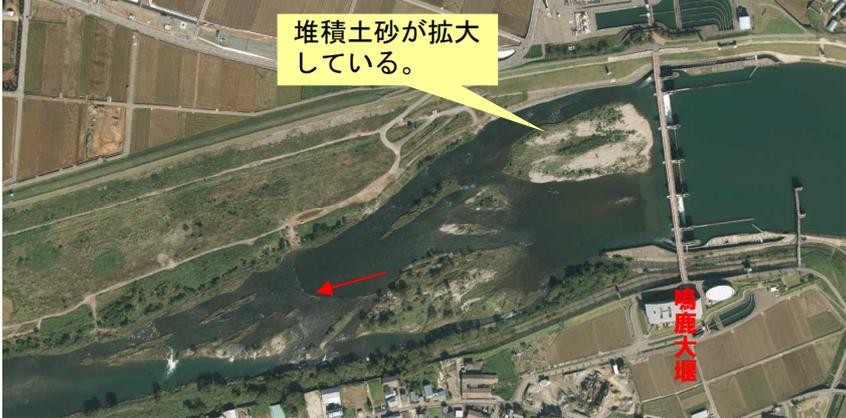
砂利採取は平成 18 年 1~3 月に 29.2~29.4+40k で行われ、3 号主ゲート前の砂州の掘削が行われたが、その後、平成 22 年から平成 25 年にかけて、大堰直下の堆積土砂が拡大している様子が確認できる。
