令和5年度
琵琶湖開発定期報告書

令和6年3月

独立行政法人 水資源機構
関西・吉野川支社
琵琶湖開発総合管理所

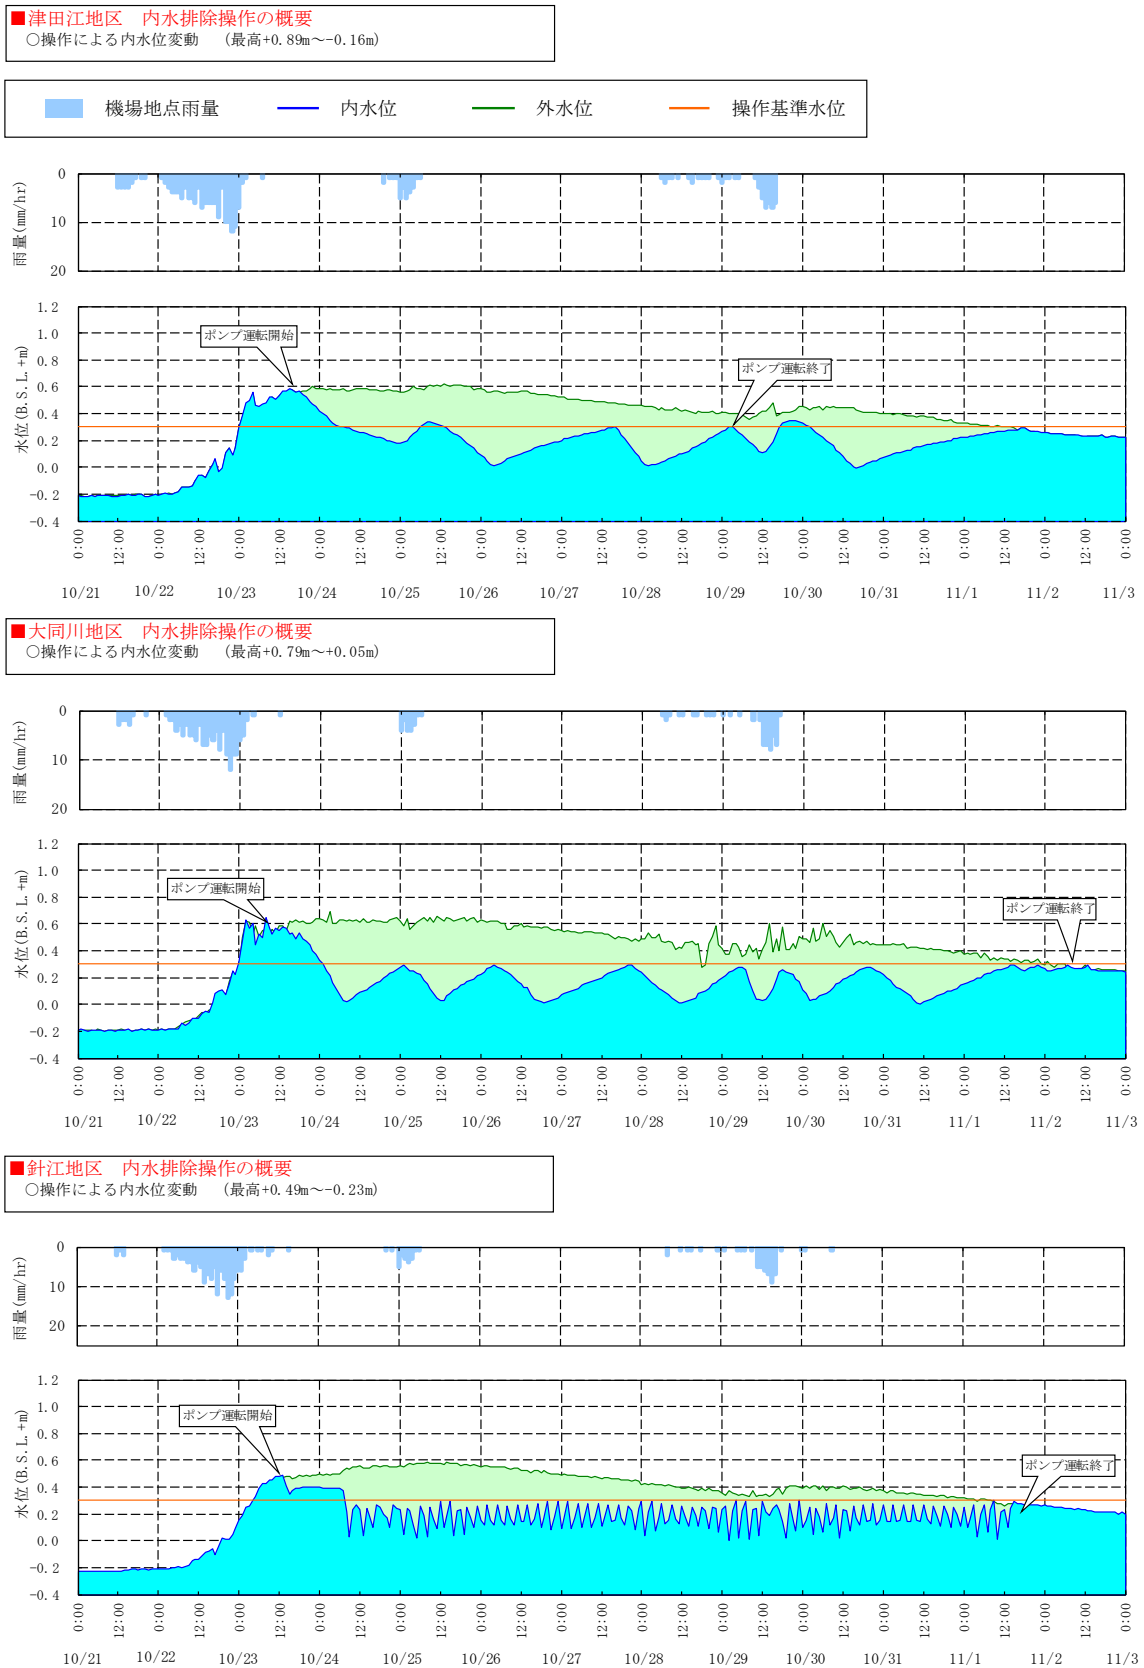
図 2.4-10 主な排水機場の操作状況 (2017年(平成29年)10月洪水)

2017年(平成29年)10月洪水時の主な排水機場である津田江排水機場、大同川排水機場、針江排水機場の操作状況を図2.4-10に示す。
