4. 堆砂

室生ダムの堆砂状況の経年的な整理により堆砂傾向を把握し、計画値との比較を行うことを評価の方針とする。また、堆砂対策の必要性及び対策案について提案する。

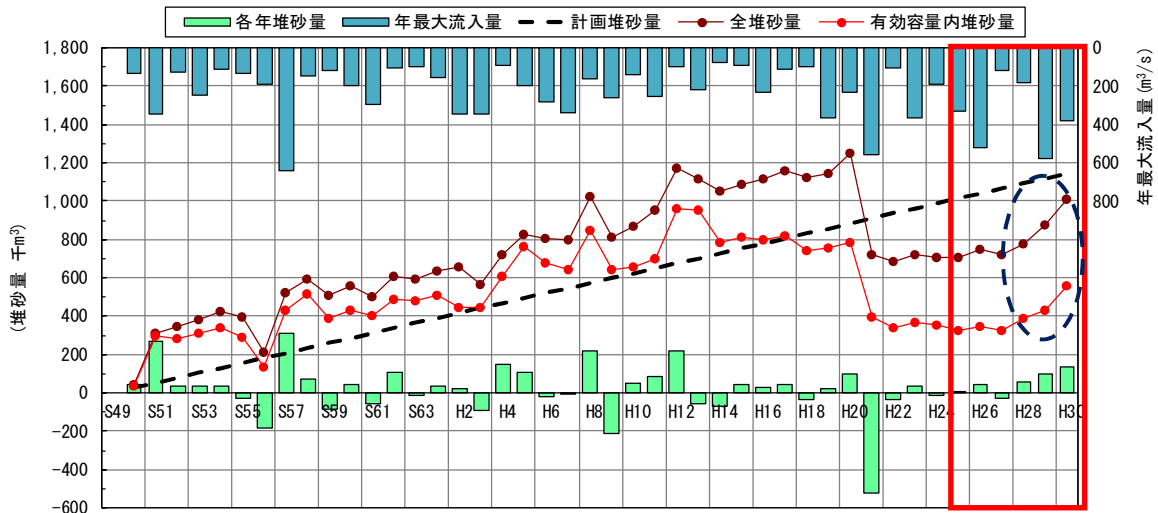
図 4.3-1 室生ダム 堆砂量経年変化

管理開始後からの堆砂量経年変化(図4.3-1)を見ると、管理開始直後より平成20年までは計画堆砂量を上回る速度で堆砂が進行していたが、平成21年以降は全堆砂量が減少し、計画堆砂量を下回っている。この要因の一つとして、平成21年度以降の測量方法をナローマルチビームに変更したことが考えられる。

また、測量方法を変更した平成21年以降、平成27年まではほぼ横ばいであったが、平成28年以降増加傾向を示している(図4.3-1の破線円)。

※ 平成21年度以降はナローマルチビームによる測量に変更

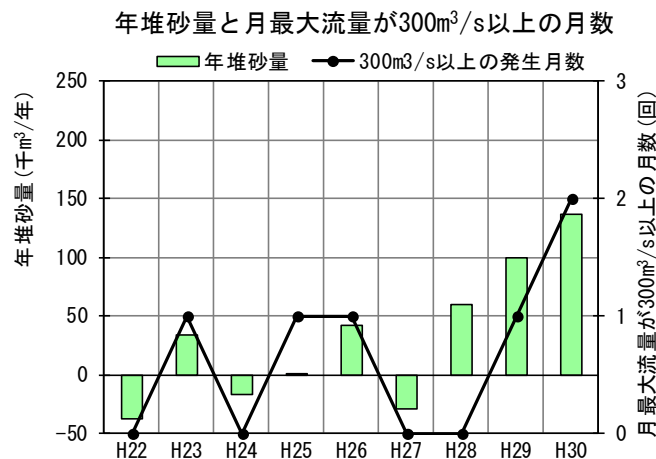
図 4.3-3 年堆砂量と月最大流量(ピーク値)が300m³/s以上の月数の関係

当該年の年堆砂量とダム流入量の関係を把握するため、月最大流入量(ピーク値)の規模別頻度を表 4.3-4に、年堆砂量と月最大流入量(ピーク値)300m³/s以上の月数の関係を図 4.3-3に整理した。

平成28年を除いて、月最大流入量(ピーク値)と年堆砂量、月最大流入量(ピーク値)が300m³/sを超える月数と年堆砂量には相関関係が見られる。
