2. 流域及び河川の概要について

2.1 流域の地形・地質・土地利用等の状況

2.1.1 流域の概要

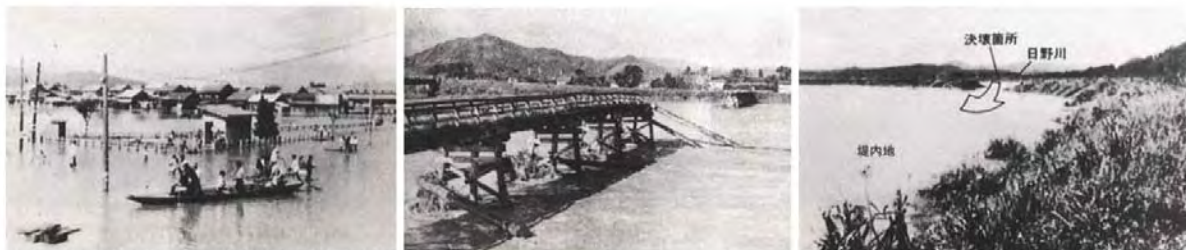
図 2-15 昭和 28 年 9 月の台風 13 号による被災状況 (1)

9 月 23 日からの前線をともなった台風 13 号による暴風雨で、九頭竜川流域の日野川および嶺南地方の南川、北川で大災害となり、4 市 7 町 38 村に災害救助法が発動された。日野川では各所で堤防が決壊、越水した。特に、日野川右岸^{きぶらうまる}三郎丸地先の堤防の決壊によって福井市西北部の一部は泥海化した (図 2-15、図 2-16 参照)。

福井市花月町付近
西公園付近の浸水状況

鯖江市神明町北野付近
吉川橋 (県道青野鯖江線) が流失

福井市三郎丸付近
日野川の破堤箇所を望む

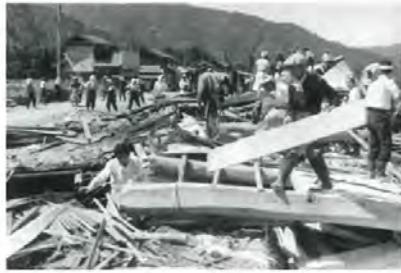
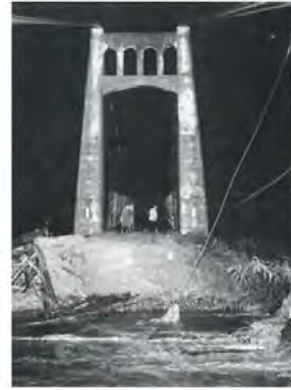
図 2-17 昭和 36 年 9 月の第二室戸台風による被災状況

九頭竜川本川上流の奥越地方では、14 日昼頃より夜半にかけて雷を伴った強い雨が降り、1 時間 50mm を超す局地的な集中豪雨となった。この台風がもたらした降雨により、九頭竜川の中角地点と布施田地点、日野川の深谷地点で計画高水位を超え、伊勢湾台風時と同程度の高水位を記録した。流失や損壊した家屋は 125 戸、浸水家屋は 4,361 戸等の被害を受けた (図 2-17 参照)。

上志比村(現永平寺町)の被災状況

鳴鹿橋の流出

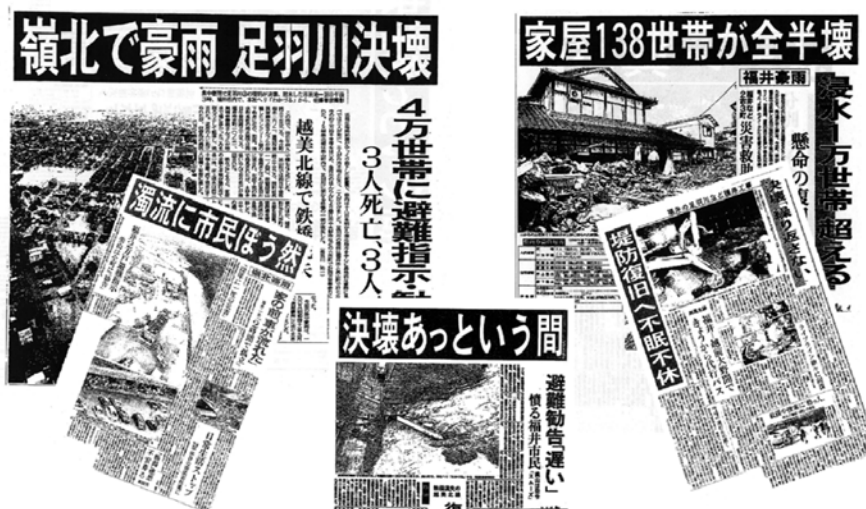
図 2-19 福井豪雨（平成 16 年 7 月）による被災状況

破堤部の状況（福井市春日）

上空の浸水状況（福井市春日）

足羽堰堤付近左岸堤内地の被災状況
（福井市安波賀中島）

落橋した越美北線橋梁と被災した堤防の状況（福井市安波賀）

美山町役場付近の浸水状況
（美山町（現福井市）朝谷島）

河岸侵食状況
（池田町持越）

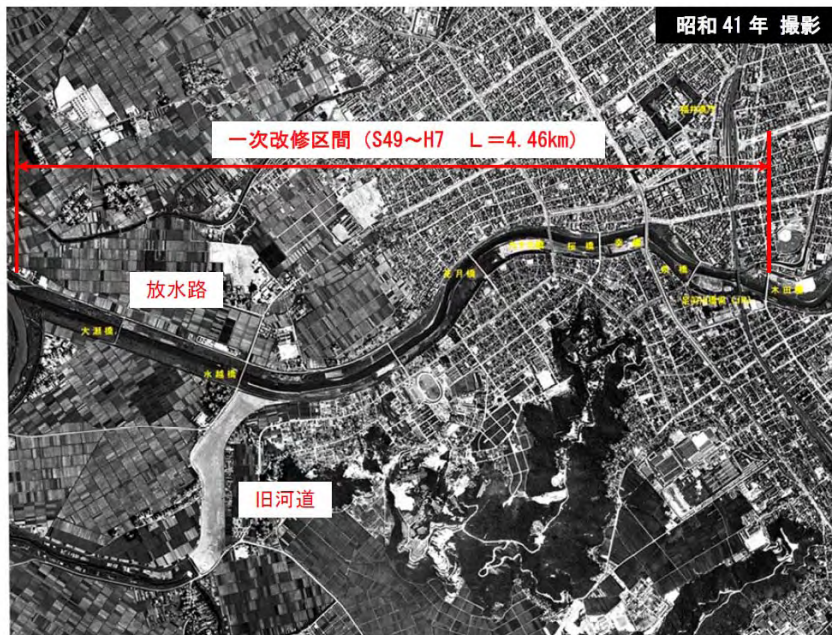
図 2-23 足羽川（下流の放水路開削区間）

足羽川の本格的な改修は、明治 33 年内務省直轄工事として開始されてからである。この直轄工事の一部として、足羽川の下流端付近に、現在の高水敷の高さ付近まで放水路が開削された。しばらくの間は旧河道を舟運路のために存置していたが、昭和 26 年に低水路掘削が行われ、同 38 年に旧河道の閉塞を行い、放水路工事が完了した。

その後、昭和 47 年の台風 20 号、同 50 年台風 8 号と相次いで計画を上回る洪水が発生したことから、昭和 49 年度より日野川合流点から荒川合流点までの 4.46km 区間の改修に着手し、平成 7 年度には一次改修を終えている（図 2-23 参照）。

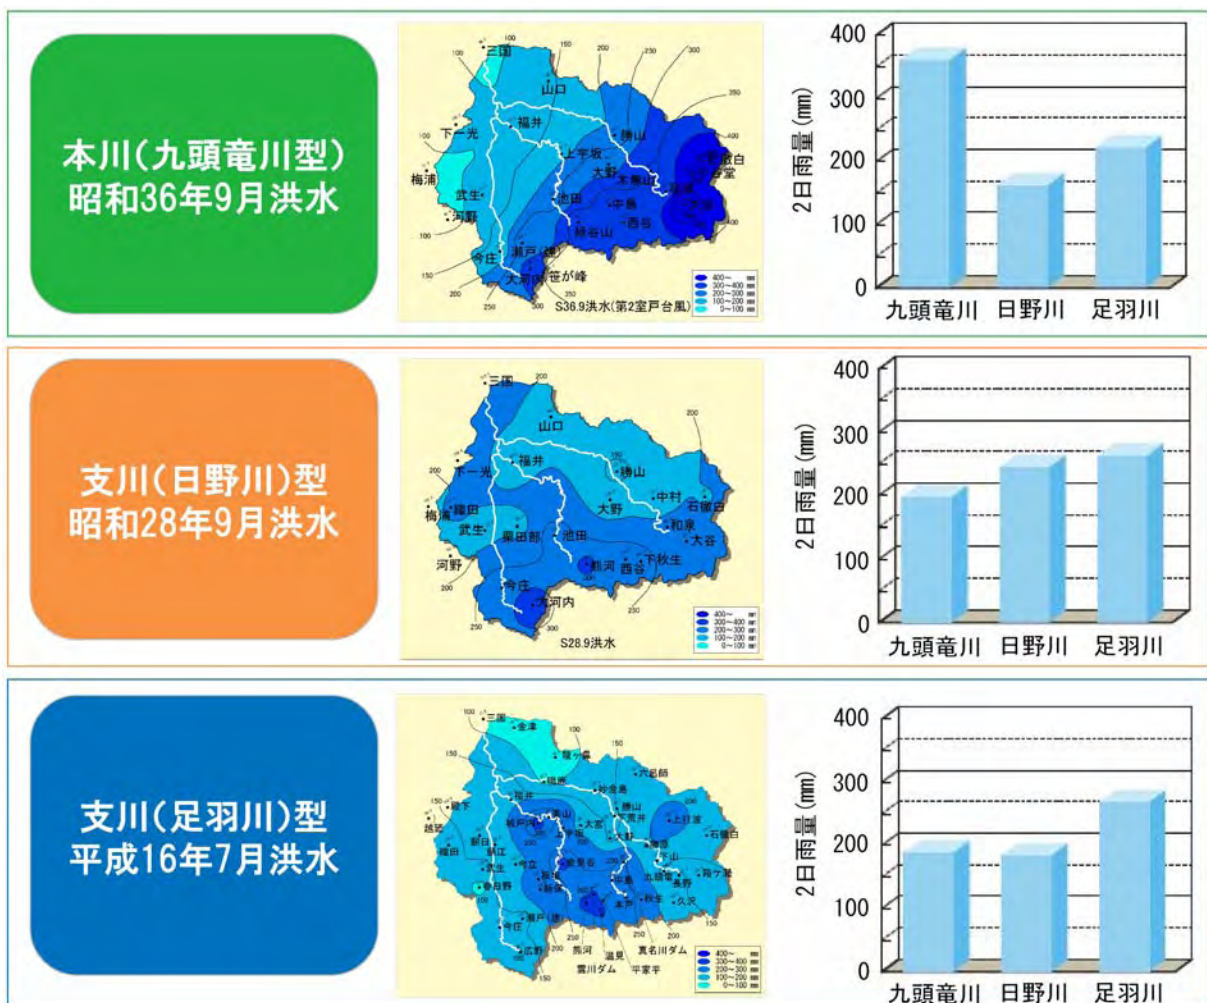
図 2-26 流域の降雨の特徴

- ①扇状に広がる流域のため降雨の偏りが生じやすい。
- ②3つの主要な河川が合流していることから、他河川の洪水の状況により流れやすさに影響が出る。
- ③上流域における河道の整備状況が低く洪水時には氾濫しながら流下する。

流域の降雨の特徴（等雨量線図及び雨量グラフ）を図2-26に示す。

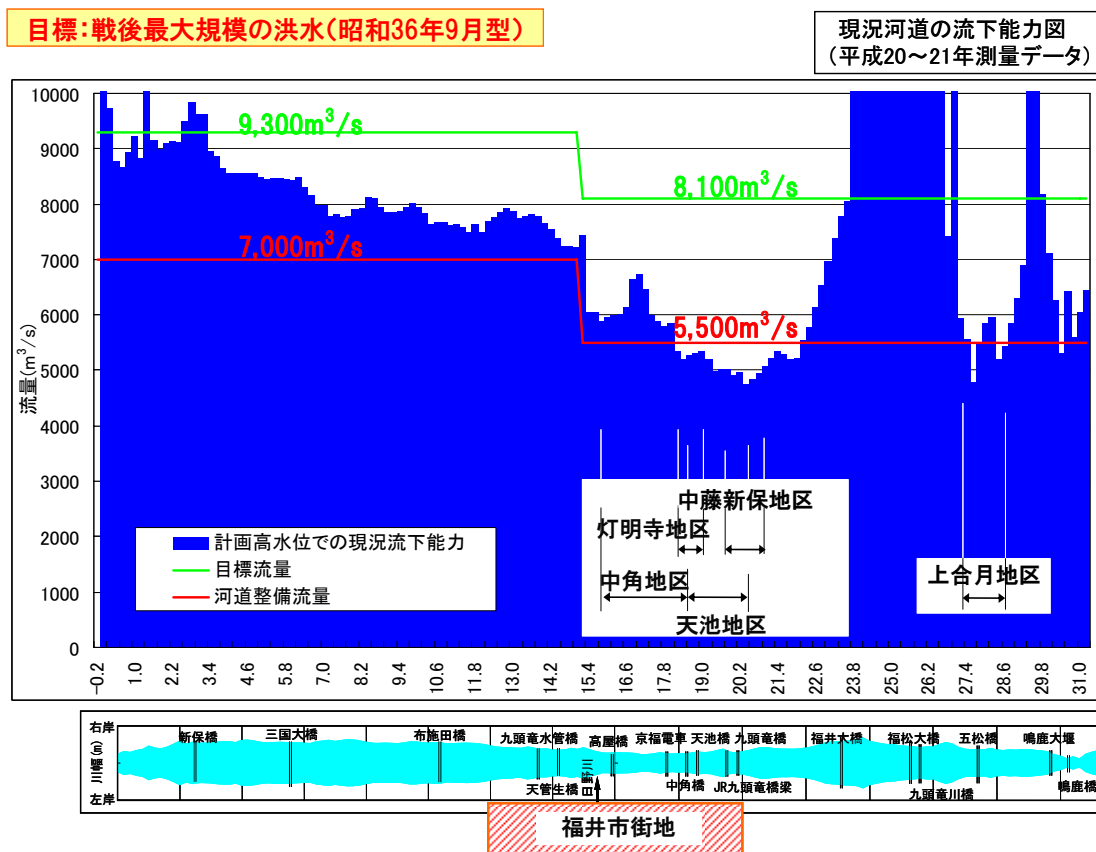
図 2-27 流下能力図（九頭竜川）

九頭竜川水系河川整備計画における河道整備流量（戦後最大規模の洪水）に対して流下能力が不足している（図 2-27 参照）。

現在までに中角地区の引堤及び橋梁架替が完成し、低水路拡幅及び河床掘削が実施中である。
