## 2. 流域及び河川の概要について

### 2.1 流域の地形・地質・土地利用等の状況

九頭竜川は、その源を福井県と岐阜県の県境の油坂峠（標高 717m）に発し、石徹白川、打波川等の支川を合わせ、大野盆地に入り真名川等の支川を合わせ、福井平野（越前平野）に出て福井市街地を貫流し日野川と合流、その後は流れを北に変え日本海に注ぐ、幹川流路延長 116km、流域面積 2,930km<sup>2</sup> の一級河川である。

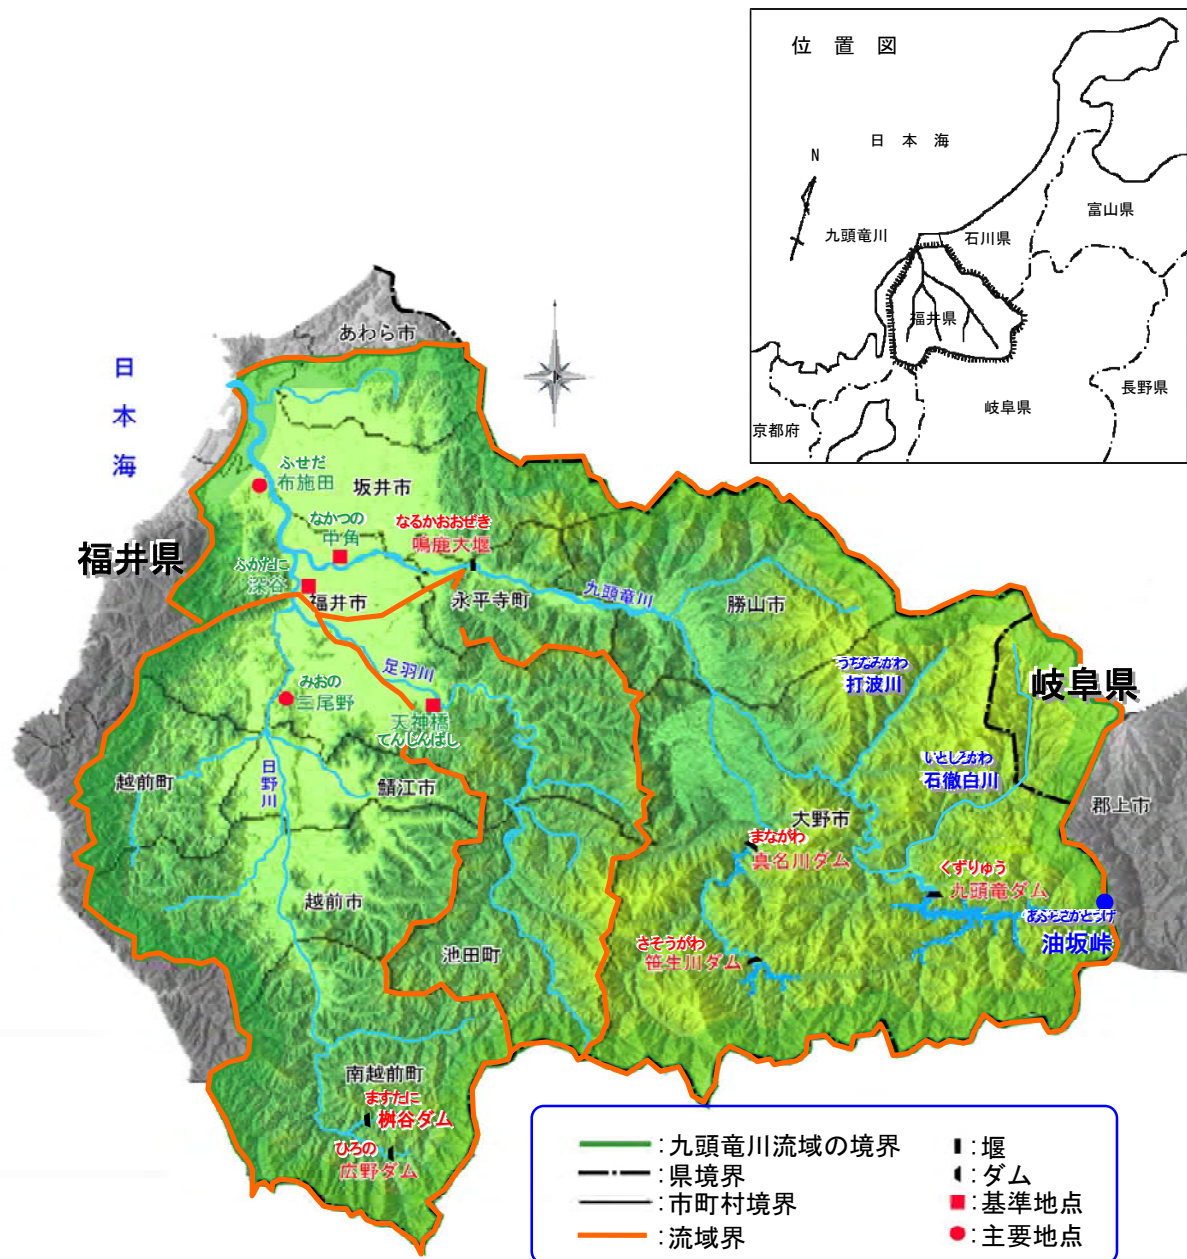
図 2-1 九頭竜川流域図

九頭竜川の流域図を図 2-1 に示す。

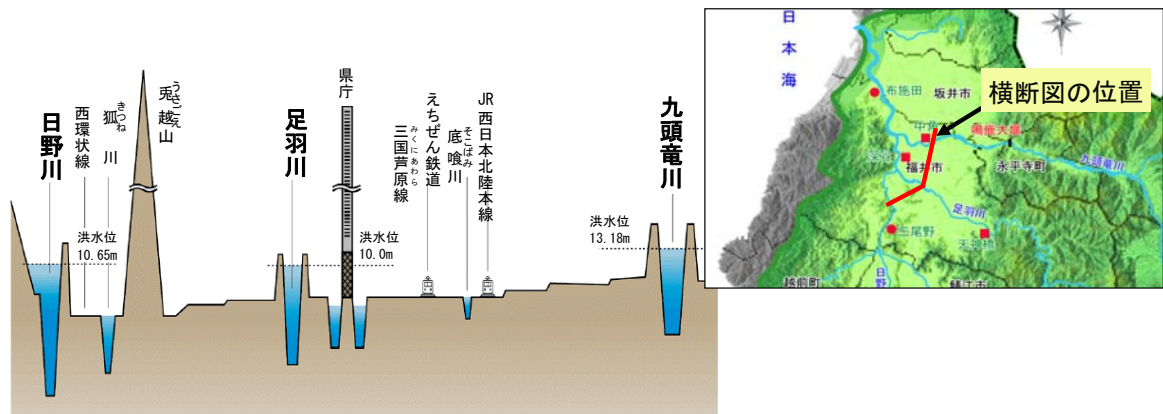
図 2-5 地盤面と河川水位の比較図

こうした特徴を持つ福井市周辺の平野部は、九頭竜川、日野川、足羽川などの洪水時の河川水位より低い位置にあり、氾濫時には甚大な被害が予想される。

福井市周辺の地盤面と河川水位の比較を図 2-5 に示す。

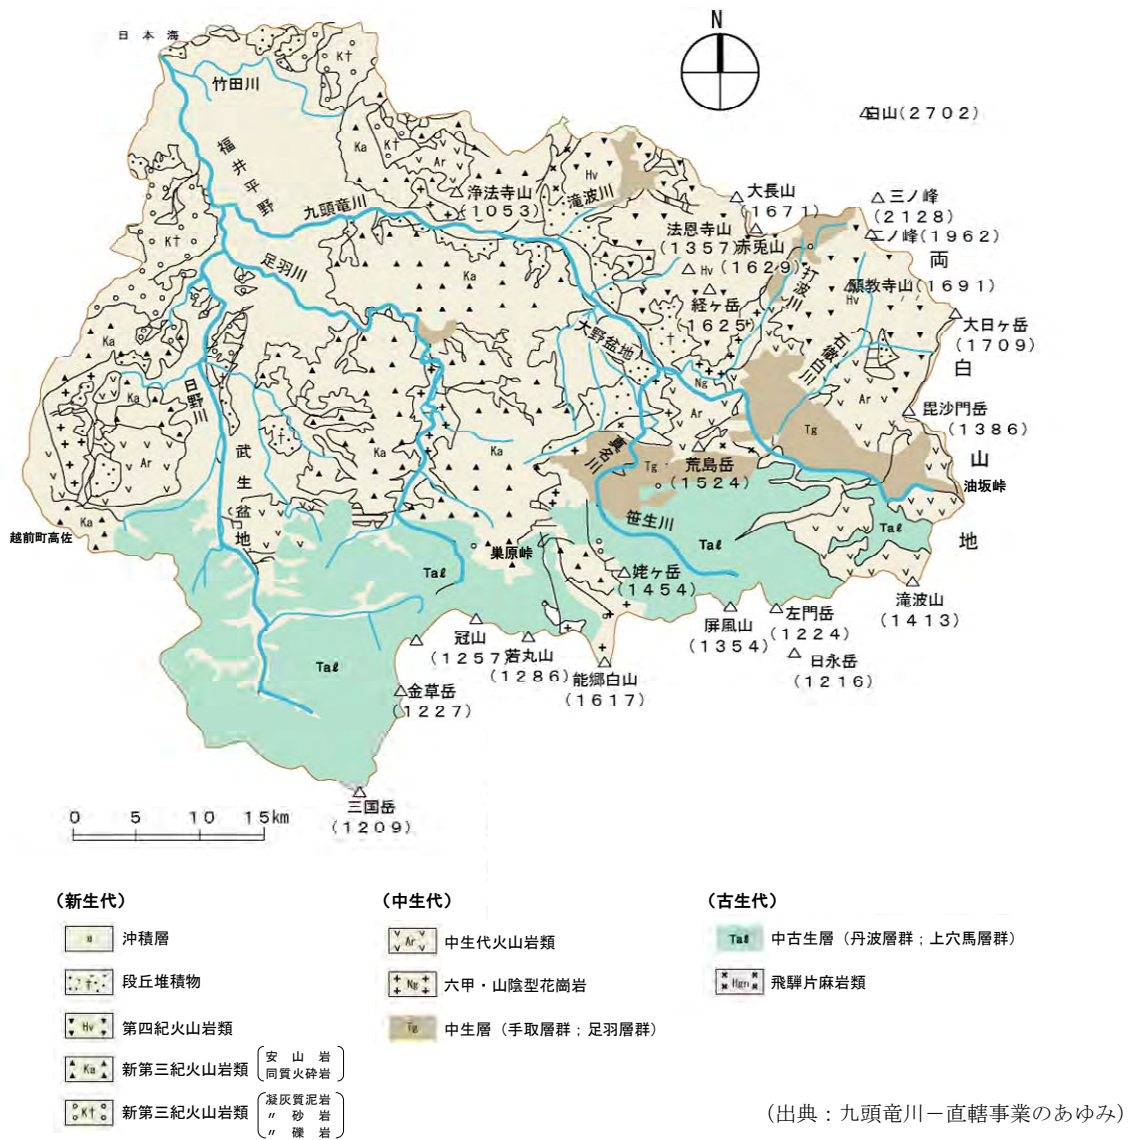
図 2-6 九頭竜川流域の地質図

流域の地質は、油坂峠から西方に巢原峠、武生等を経て、日本海岸の越前町高佐に至るほぼ東西に連ねた線を境にして、南側には主として二畳・石炭紀に属する古生代の非変成岩古生層（丹波層群・上穴馬層群）が分布しているのに対して、北側には古生代の飛騨片麻岩を基盤として、その上にジュラ紀～白亜紀に属する中生代の手取層群、足羽層群が広く被覆している。

九頭竜川流域の地質図を図 2-6 に示す。

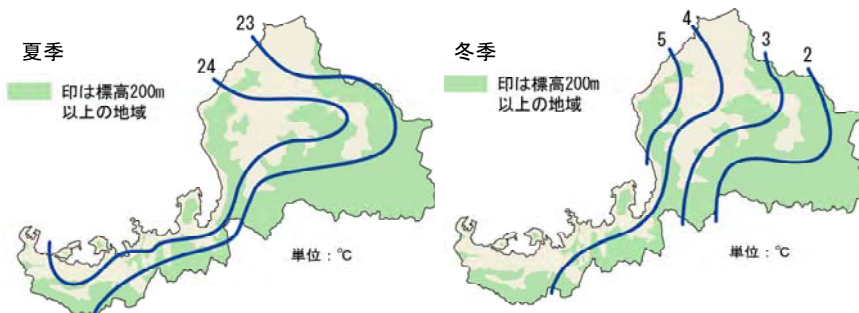
図2-8 平均気温の分布（1979～1990）

流域の気候は、日本海型気候の多雨多雪地帯に属し、平均年間降水量は、平野部で2,000～2,400mm、山間部で2,600～3,000mmとなっており、降雪量は平野部で2～3m、山沿いで6m以上に達する（図2-7参照）。気温は、おおむね下流域の福井平野から大野盆地を経て、上流域の山間部に向かって低くなる（図2-8参照）。福井市の年平均気温は14.1℃、1月は2.6℃、8月は26.7℃である（図2-9参照）。上流部では、これより月平均で2～3℃低くなる。

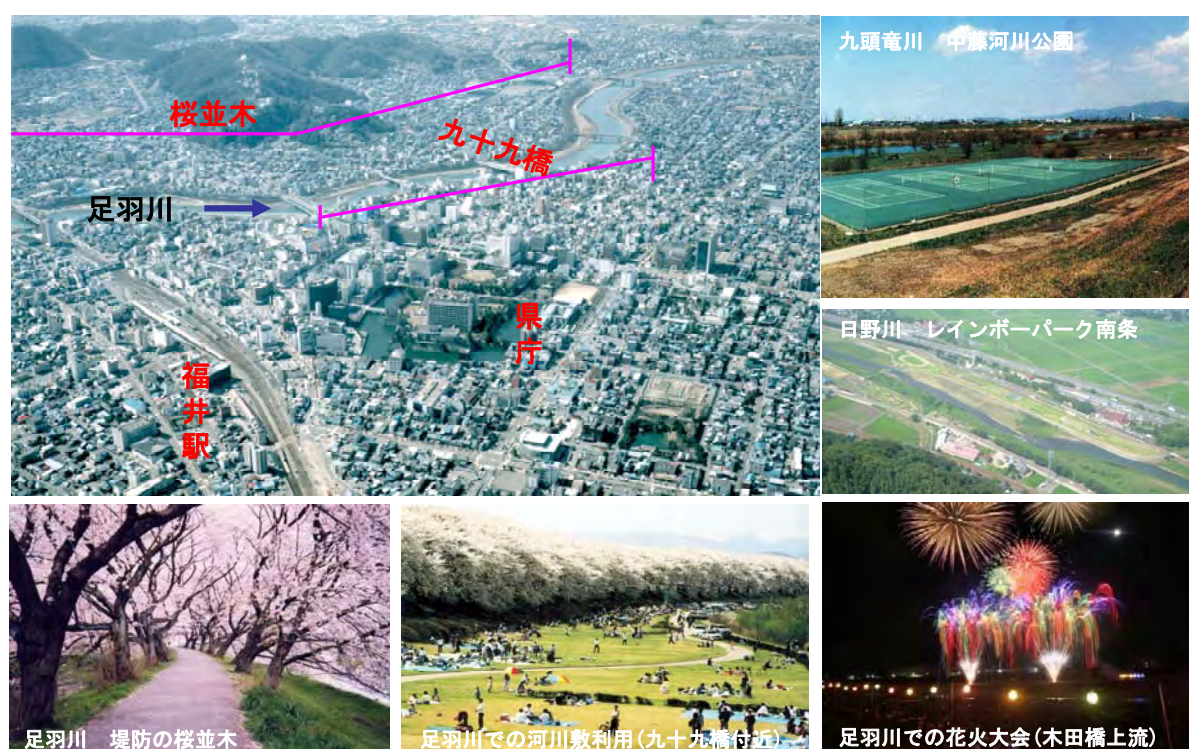
図 2-14 河川の利用状況

さらに、火災時に河川からの給水活動等を容易にするための水汲場や、災害発生時における広域救援活動の市街地展開のための海からの動脈路として、緊急河川敷道路等も整備されており、平常時には公園利用者の水辺散策等に利用されている。

九頭竜川、日野川、足羽川の利用状況を図 2-14 に示す。

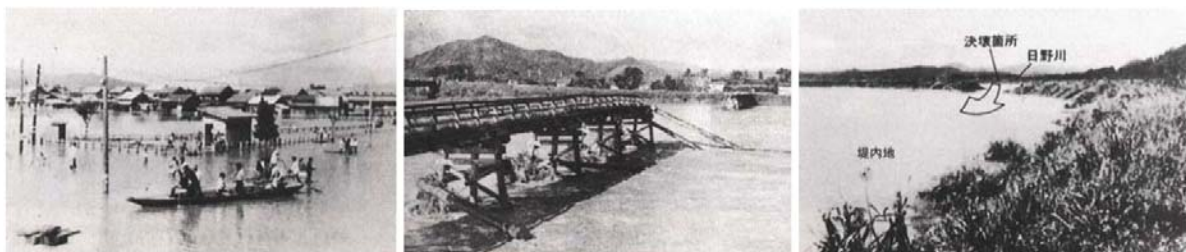
図 2-15 昭和 28 年 9 月の台風 13 号による被災状況（1）

9 月 23 日からの前線をともなった台風 13 号による暴風雨で、九頭竜川流域の日野川および嶺南地方の南川、北川で大災害となり、4 市 7 町 38 村に災害救助法が発動された。日野川では各所で堤防が決壊、越水した。特に、日野川右岸<sup>きぶらうまる</sup>三郎丸地先の堤防の決壊によって福井市西北部の一部は泥海化した（図 2-15、図 2-16 参照）。

福井市花月町付近  
西公園付近の浸水状況

鯖江市神明町北野付近  
吉川橋（県道青野鯖江線）が流失

福井市三郎丸付近  
日野川の破堤箇所を望む

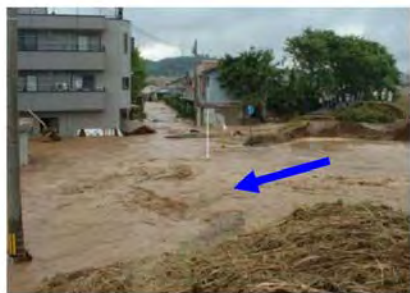
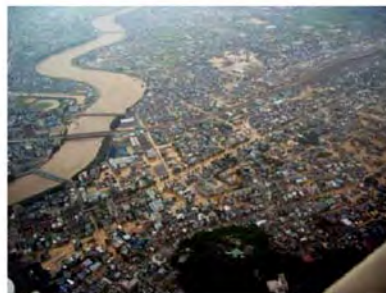
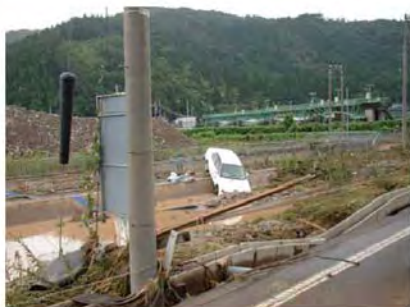
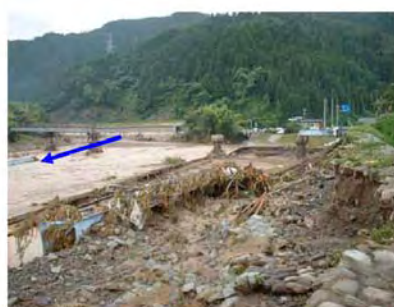
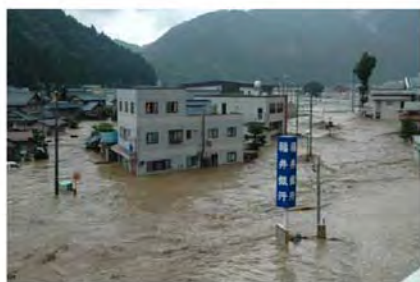
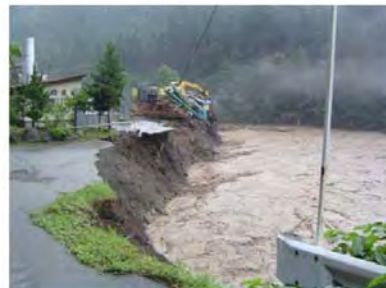
図 2-19 福井豪雨（平成 16 年 7 月）による被災状況

破堤部の状況（福井市春日）

上空の浸水状況（福井市春日）

足羽堰堤付近左岸堤内地の被災状況  
（福井市安波賀中島）

落橋した越美北線橋梁と被災した堤防の状況（福井市安波賀）

美山町役場付近の浸水状況  
（美山町（現福井市）朝谷島）

河岸侵食状況  
（池田町持越）

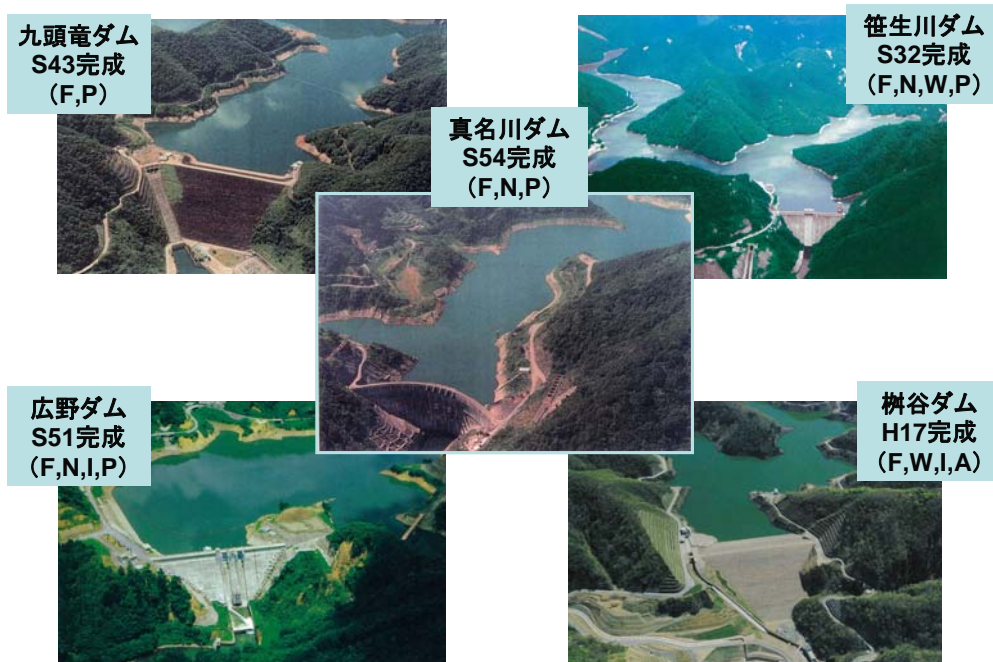
図 2-21 上流のダム群

これまでの治水事業の沿革を図2-20に、九頭竜川上流のダム群と河道の整備状況(日野川)を図2-21及び図2-22に示す。

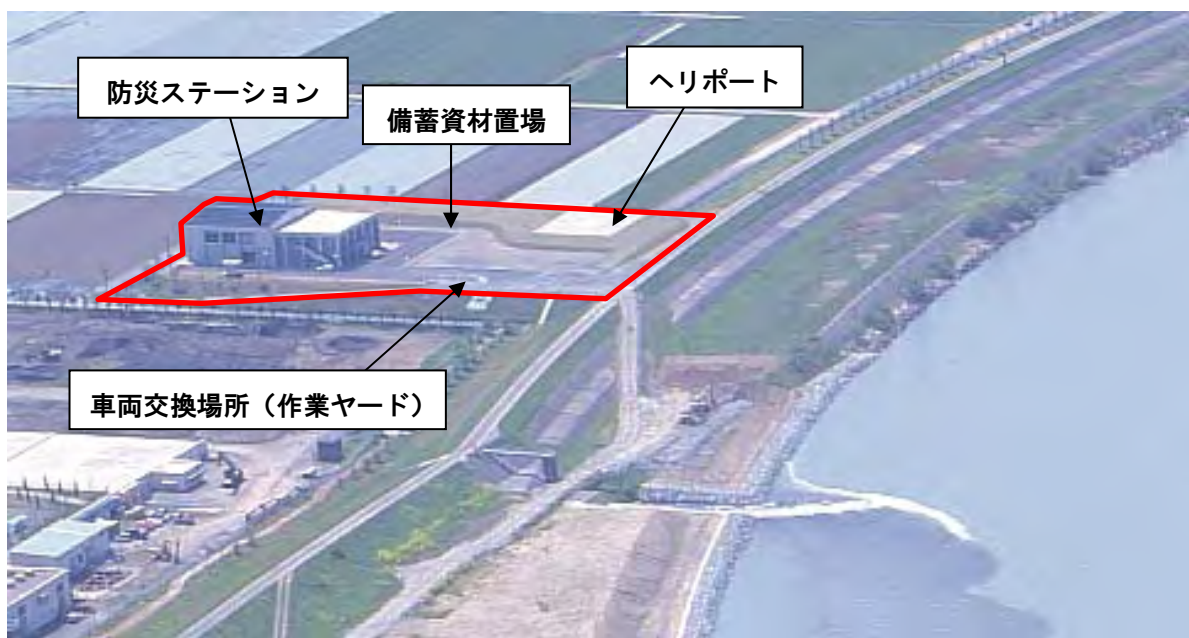
図 2-30 九頭竜川<sup>つちばし</sup>土橋地区河川防災ステーション

防災関連施設では、九頭竜川と日野川の合流点付近に河川防災ステーションを整備した(図2-30 参照)ほか、九頭竜川資料館(現九頭竜川防災センター)についても災害時の拠点として使用することとしている。

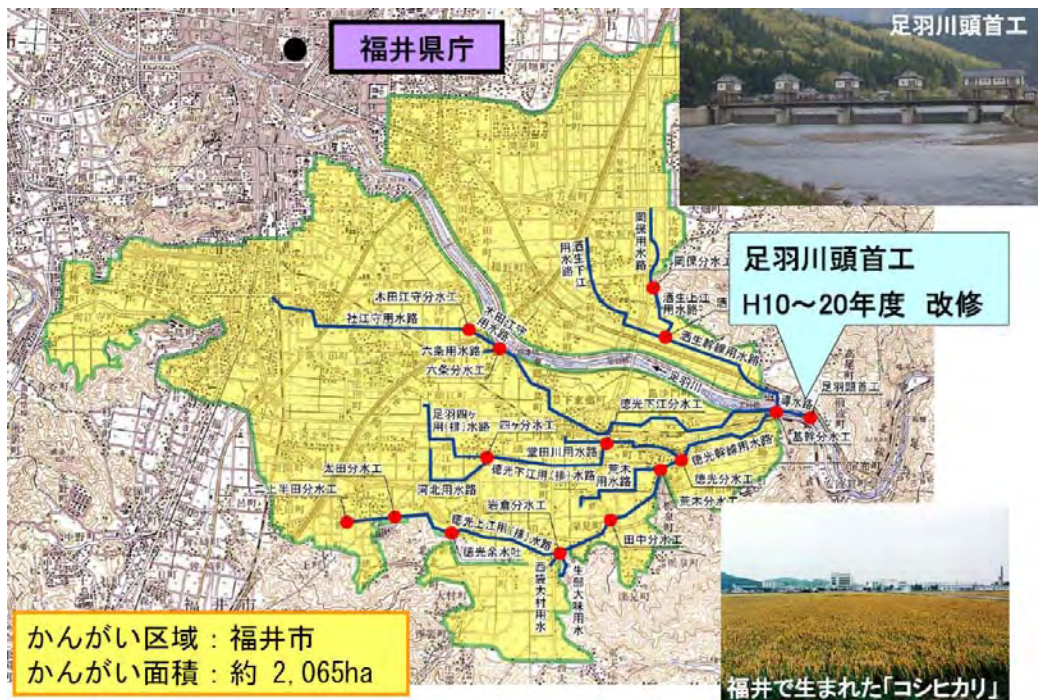
図 2-31 九頭竜川水系における水利用状況

九頭竜川水系における水利用の状況を図 2-31 に示す。

以上のように、九頭竜川水系の水は、農業用水・水道用水・工業用水・発電用水として利用されており、流域の発展に欠かせない水源になっている。(水利用の現状については、2.3.5 に示すとおりである。)
