令和元年台風第19号による被害等

令和元年台風第19号による被害等 構成

令和元年台風第19号(一般被害)

■洪水による被害と状況

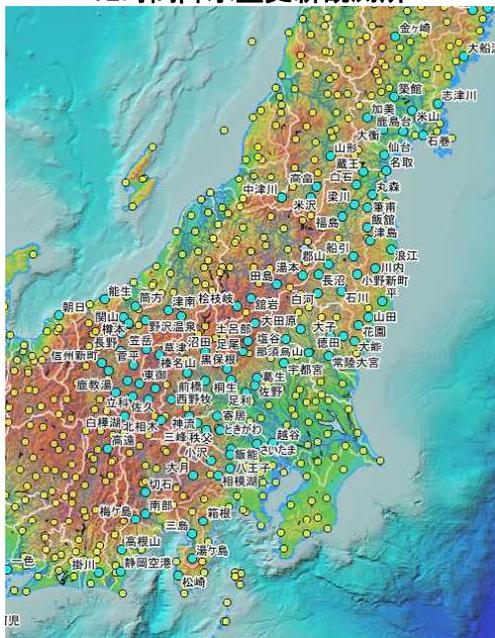
12時間降水量更新観測所

○ 10日から13日までの総降水量が、神奈川県箱根で1000ミリに達し、東日本を中心に17地点で500ミリを超えた。特に静岡県や新潟県、関東甲信地方、東北地方の多くの地点で3、6、12、24時間降水量の観測史上1位の値を更新するなど記録的な大雨となった。(12時間降水量 120地点、24時間降水量 103地点)

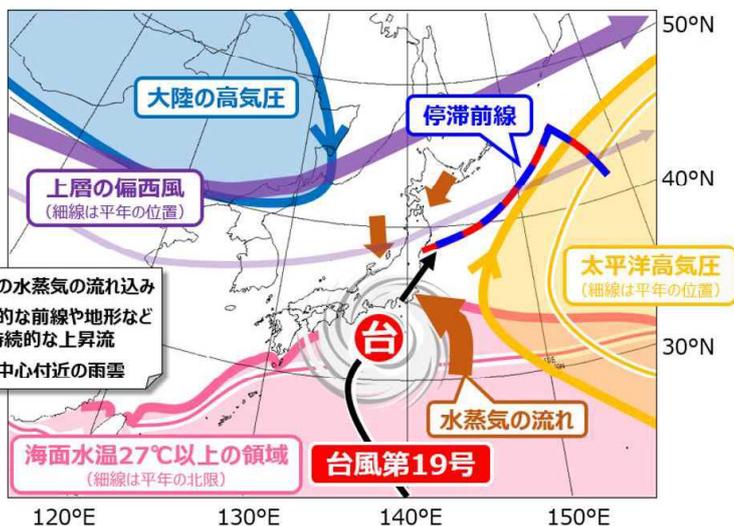
台風第19号による記録的な大雨の気象要因のイメージ図

- 広範囲での記録的な大雨の要因は、気象庁による速報的解析によると下記の通り。
 - ① 大型で非常に強い勢力をもった台風の接近による多量の水蒸気の流れ込み
 - ② 局地的な前線の強化及び地形の効果などによる持続的な上昇流の形成
 - ③ 台風中心付近の雨雲の通過
- また、10月12日に北日本と東日本のアメダス地点(1982年以降で比較可能な613地点)で観測された日降水量の総和は観測史上1位となりました。

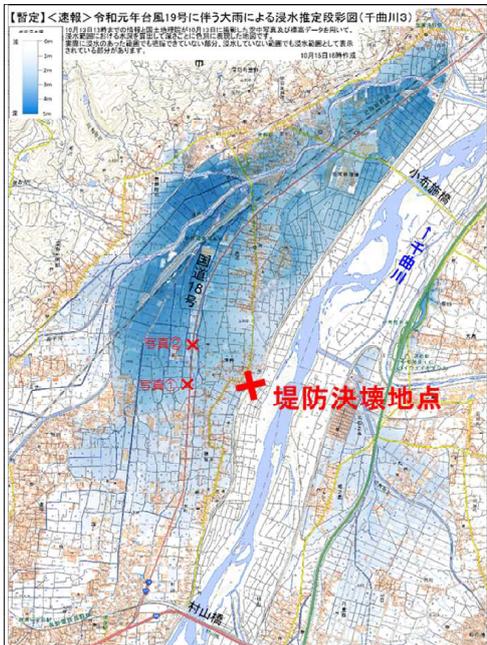
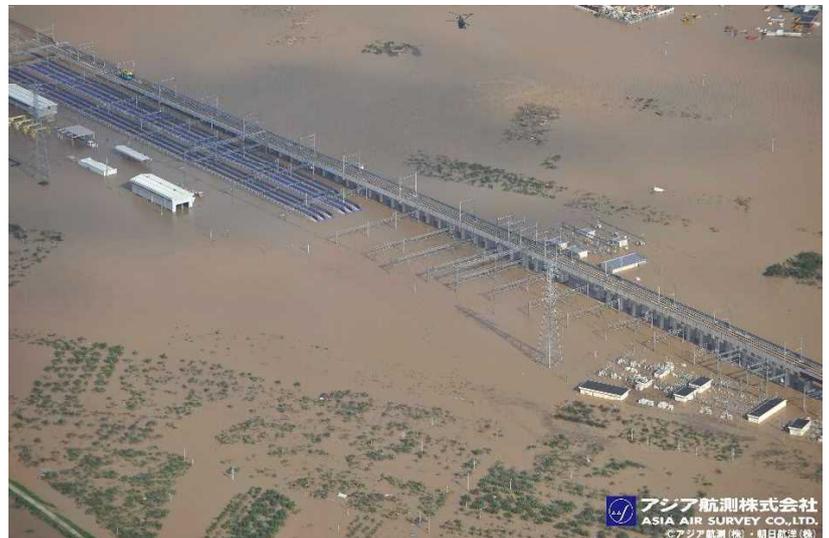
浸水区域内の重要施設(北陸新幹線車両基地)

- 台風第19号により信濃川水系千曲川が長野市増穂地先で決壊。浸水区域内にある北陸新幹線の車両基地にあった新幹線線の車両10編成(1編成12両)が浸水したため、北陸新幹線はダイヤは長期間に渡り影響が出た。
- また、全国の新幹線車両基地など28カ所のうち、16カ所が浸水想定区域内に位置している。

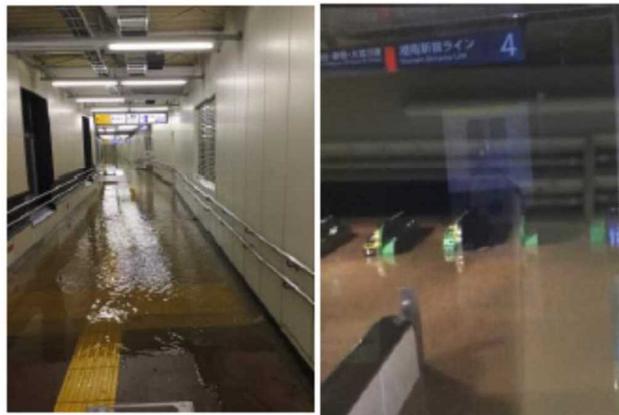
⑤横須賀線 武蔵小杉駅 駅構内冠水

- 台風第19号では、広範囲で内水氾濫等が発生。多摩川沿いのJR武蔵小杉駅前では広範囲で浸水が発生。浸水は駅構内にも及び、自動改札機が水没するなどの被害が発生した。
- また、浸水区域内のタワーマンションの一部では、電源設備が浸水したことにより、一週間以上電気や水道が途絶え、施設等の耐水化が課題となった。

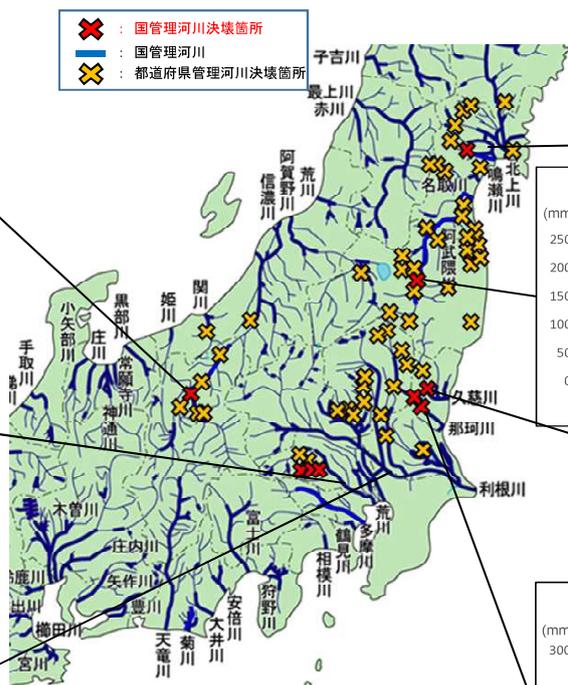
- 国管理河川の阿武隈川水系阿武隈川、鳴瀬川水系吉田川、信濃川水系千曲川、久慈川水系久慈川(3力所)、那珂川水系那珂川(3力所)、荒川水系越辺川(2力所)・都幾川では堤防が決壊。
- これらの河川では、基準地点上流域平均雨量が河川整備基本方針の対象雨量を超過又は迫る雨量となった。

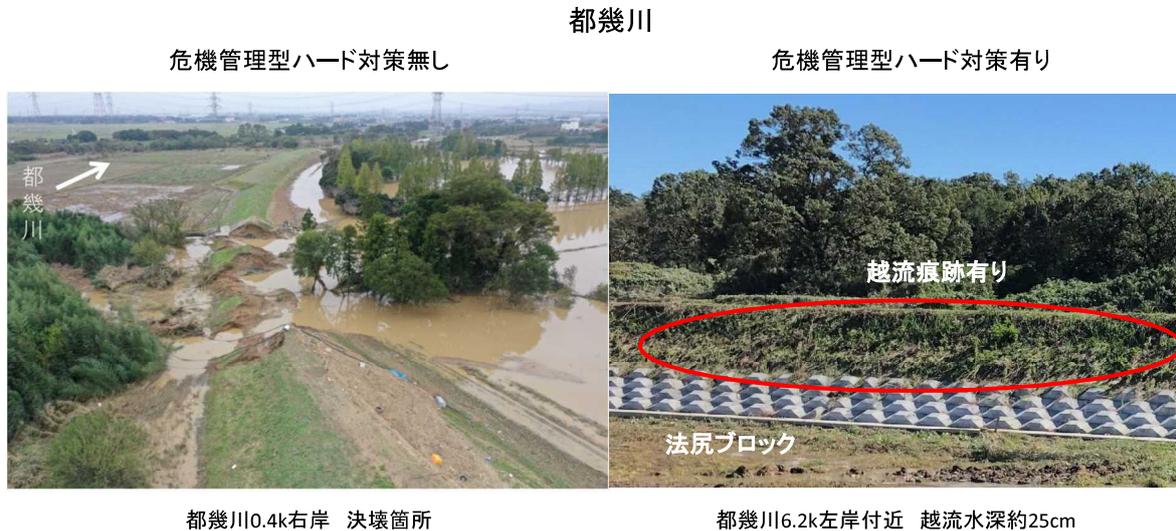
危機管理型ハード対策の実施箇所で越流が生じた事例(都幾川)

- 氾濫リスクが高いにも関わらず、当面の間、上下流バランス等の観点から堤防整備に至らない区間などについて、決壊までの時間を少しでも引き延ばすよう、堤防構造を工夫する「危機管理型ハード対策」を進めているところ。
- 荒川水系^{とかがわ}都幾川では、今般の台風第19号により危機管理型ハード対策を実施した箇所で越流(越流時の水深は約25cm)が発生したものの、堤防の決壊に至らなかった。

- ・詳細な効果の把握に、内水湛水の有無、越水時間等の状況を整理し、評価することが必要となる。
- ・なお、決壊した堤防、決壊を回避した堤防の各種諸元等(材質、計上、越水状況)は同一ではない。

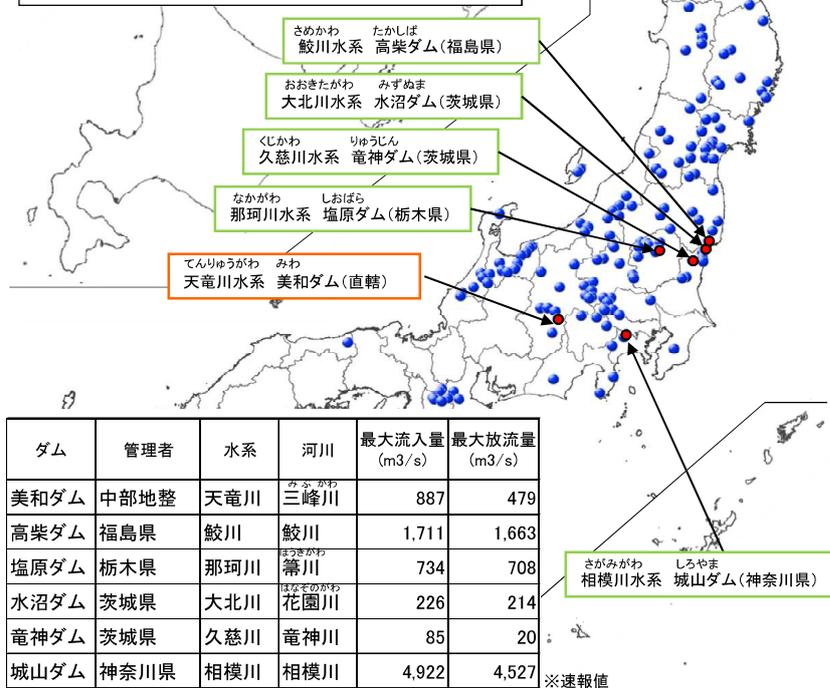
異常洪水時防災操作実施ダム位置図

- 令和元年台風第19号において、国土交通省所管ダムでは、146ダムで洪水調節を実施。
- そのうち、6ダムについては、洪水調節容量を使い切る見込みとなり、ダムへの流入量と放流量を同程度とする異常洪水時防災操作へ移行。

※異常洪水時防災操作とは
計画を超える規模の出水によりダムの洪水調節容量を使い切る可能性が生じた場合、放流量を徐々に増加させ、流入量と同程度を放流する操作

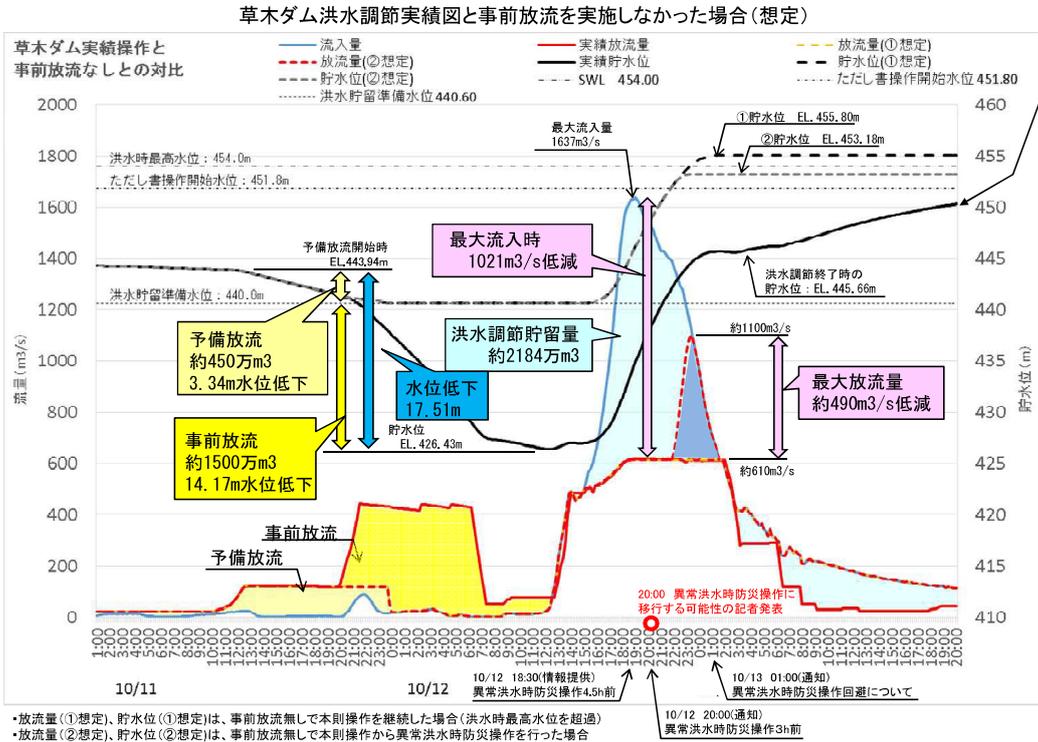
- 台風19号による大規模な出水に対し事前放流を実施し、洪水調節により約2,184万m³をダムに貯留。
- 洪水調節容量は2000万m³で、事前放流がなければ、異常洪水時防災操作に移行していたと想定。
- この場合、ダムからの放流量が増加し、約1100m³/sの放流となっていたと想定。

・洪水調節後は、非洪水期であることから徐々に貯水水位を回復させ、10/16にEL.453.40m程度まで回復

①洪水調節前(10/12 9:30頃) (予備放流実施後) EL.427.04m

②洪水調節後(10/13 8:00頃) EL.446.72m

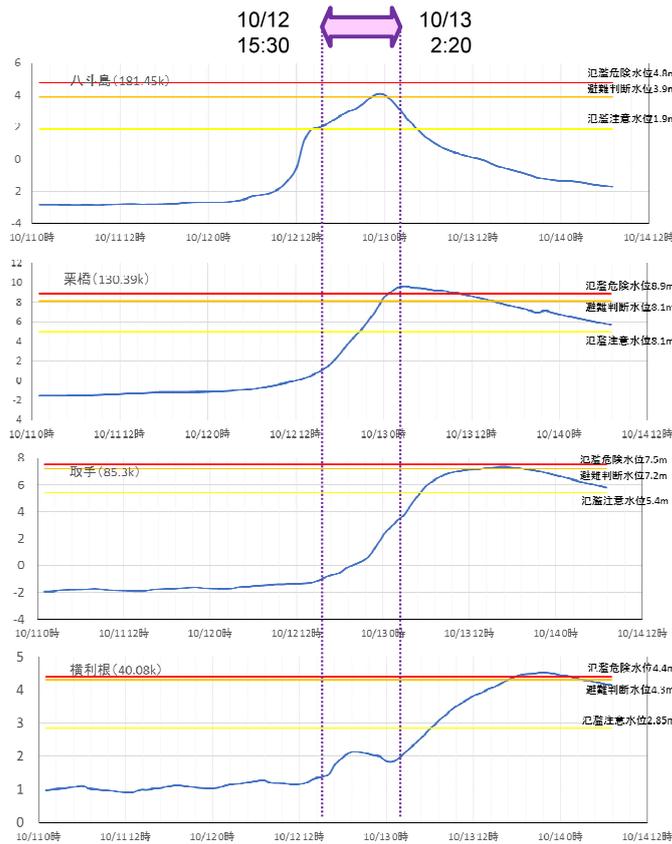
- 降雨が河川に流出するまでには時間がかかるため、大河川では台風が過ぎ去った以降も警戒が必要。
- 今回の台風19号においても、利根川では、中上流部での最大の降雨を記録してから、下流部の河川流量が最大になって最も危険になるまでに、約1日程度かかっている。

埼玉県、群馬県、茨城県、栃木県内で最初に大雨特別警報を発表した時刻からすべての大雨特別警報を解除した時刻まで

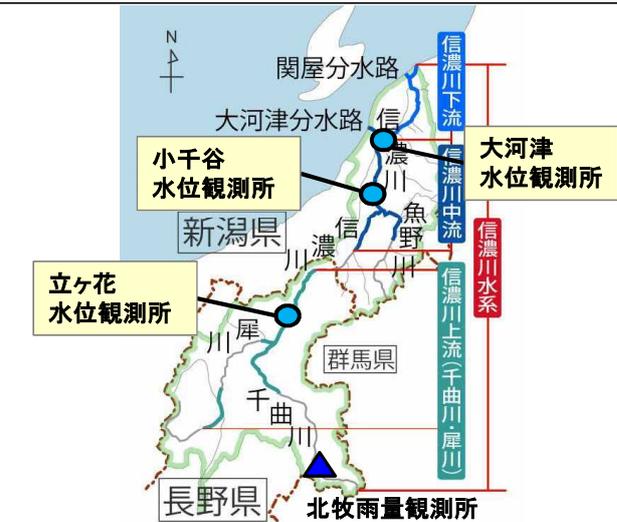
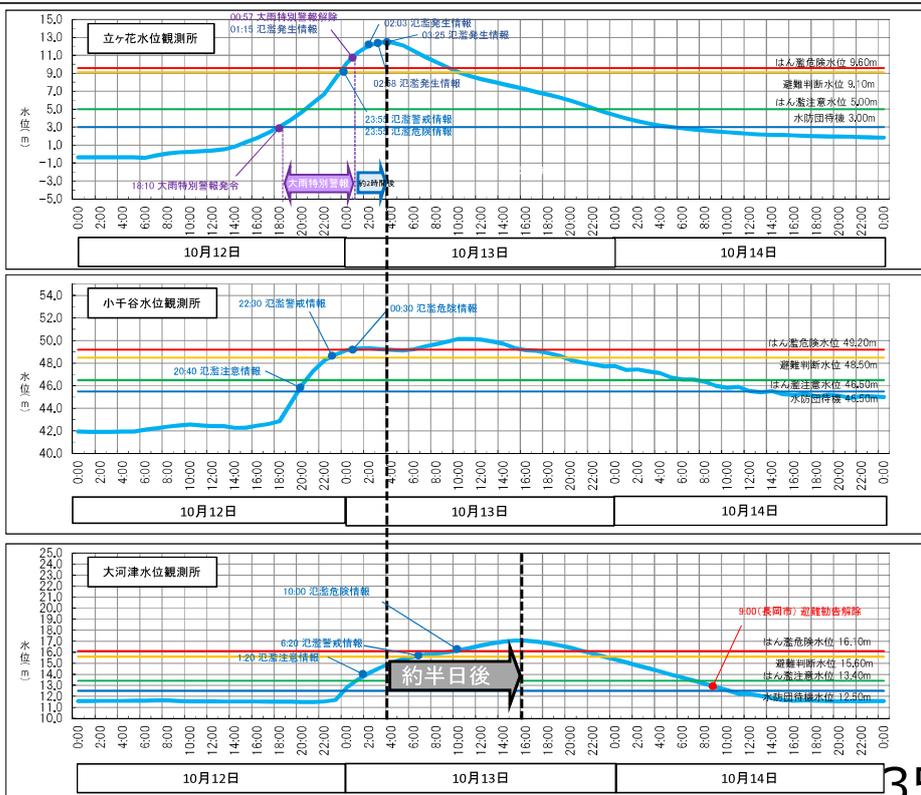
- 立ヶ花水位観測所では、大雨特別警報発令時は水防団待機水位以下であり、河川に関する警戒情報は出ていなかった。また、大雨特別警報解除後も更に水位が上昇し、約2時間後に河川水位が最高となった。
- 大雨特別警報が発令されていない小千谷水位観測所や大河津水位観測所では、千曲川や魚野川の洪水が時間差で流下し、長時間にわたり氾濫危険水位を上回った。また大河津水位観測所では、上流の立ヶ花水位観測所が最高水位となつてから、約半日後に河川の水位が最高となっていた。

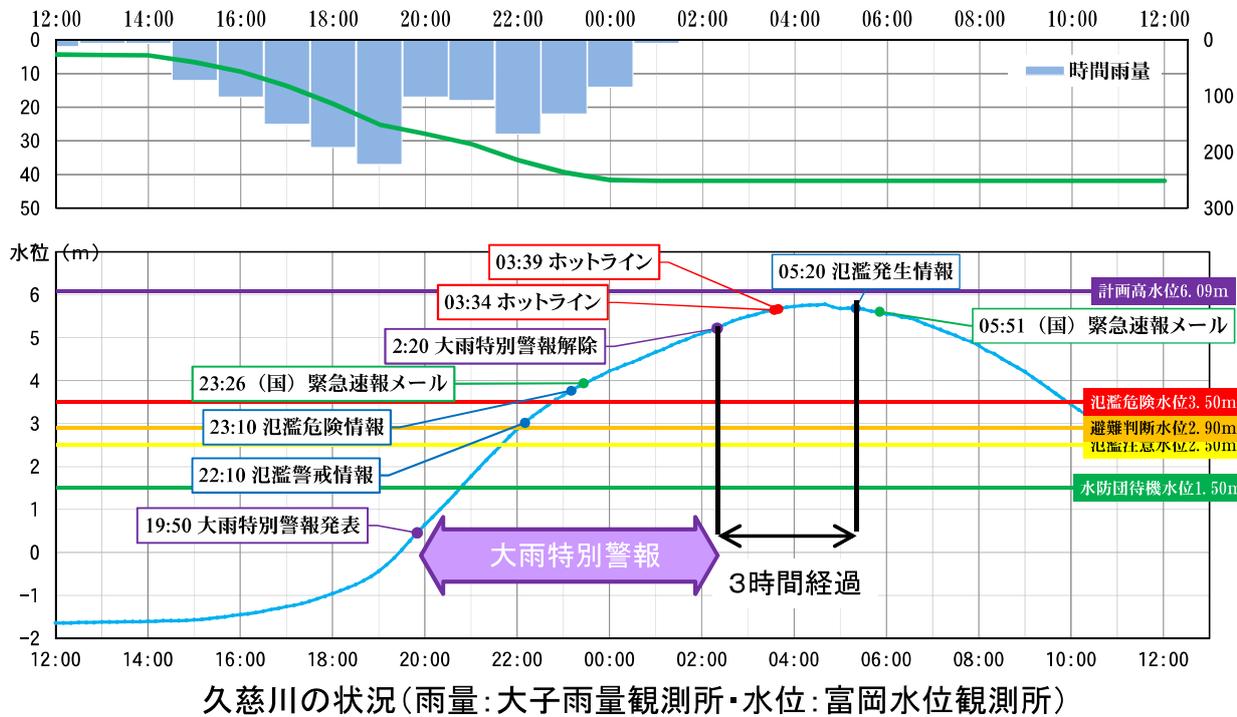
- 久慈川において、13日午前2時20分に大雨特別警報が解除され、3時間後の午前5時20分に、新たに氾濫発生情報を発表。同様に、吉田川、阿武隈川、石田川、蛇尾川、都幾川、越辺川、千曲川の7河川で大雨特別警報解除後に氾濫発生情報を発表している。
- 大雨特別警報解除後の洪水への注意喚起のあり方や、水位予測情報提供の充実が課題。

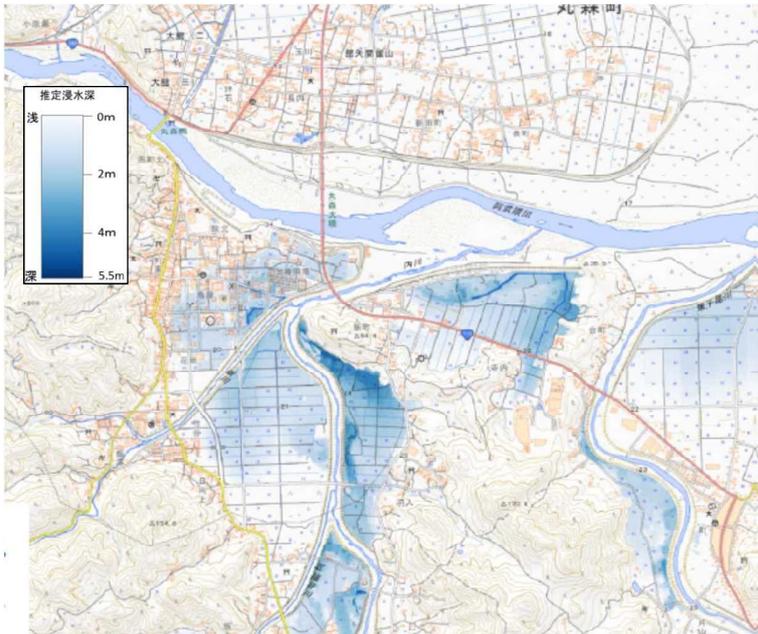
台風第19号浸水推定段彩図(国土地理院作成)

- ✓ 10月14日18時時点で国土地理院で収集した情報と標高データを用いて、浸水範囲における水深を算出して深さごとに色別に表現した地図
- ✓ 実際に浸水のあった範囲でも把握できていない部分、浸水していない範囲でも浸水範囲として表示されている部分がある

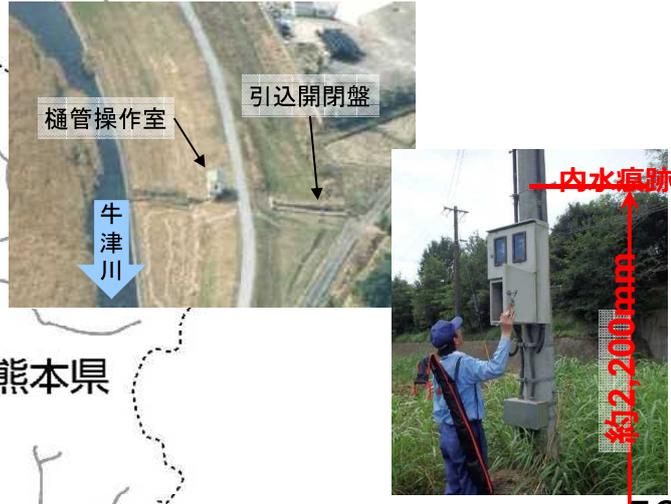
●引込開閉器盤水没状況(辻ノ平1号排水樋管)

○六角川水系牛津川などでは、令和元年の8月の下旬の前線に伴う大雨により、樋管において、引込開閉器盤が水没し、電源等が遮断される状況となった。

- 引込開閉器盤が水没し、電源等が遮断された樋管（11箇所）
- ・六角川水系六角川 潮見第2排水樋管 1箇所
 - ・六角川水系武雄川 高橋第2排水樋管 1箇所
 - ・六角川水系牛津川 右原排水樋管 三角排水樋管 5箇所
 - 庄排水樋管 辻ノ平1号排水樋管 山多久排水樋管
 - ・松浦川水系松浦川 大野川排水樋管 古川排水樋管 4箇所
 - 和田西排水樋管 大川排水樋管

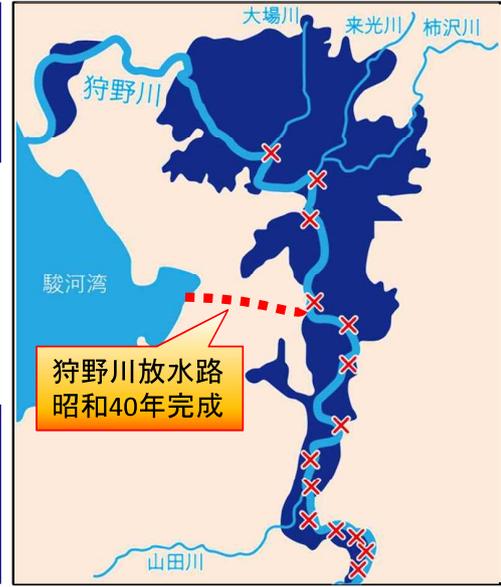
- 狩野川放水路は昭和23年のアイオン台風を契機として昭和26年に着工し、その後、昭和33年の狩野川台風による甚大な被害を受けて計画を見直し、昭和40年に完成しました。（**事業費約300億円**（現在価値））
- 今回の令和元年台風第19号は、狩野川流域に対して、**狩野川台風よりも多くの雨**をもたらしました。
- 今回、放水路直上流にある千歳橋流量観測所で約2,060m³/sの流量を観測しましたが、このうち約1,000m³/sを放水路で分派したことにより、**分派下流地点の沼津市や三島市等を流れる本川水位を低下**させることができました。
- 昭和33年狩野川台風では、狩野川流域において死者・行方不明者853人、家屋浸水6,775戸の甚大な被害が発生しましたが、今回の台風第19号では、**狩野川本川からの氾濫を防ぐことができ、人的被害をゼロ、家屋の浸水被害も内水等による約1,300戸に抑えることができました。**

狩野川放水路により、約1,000m³/sの洪水を分派し本川の流量を低減

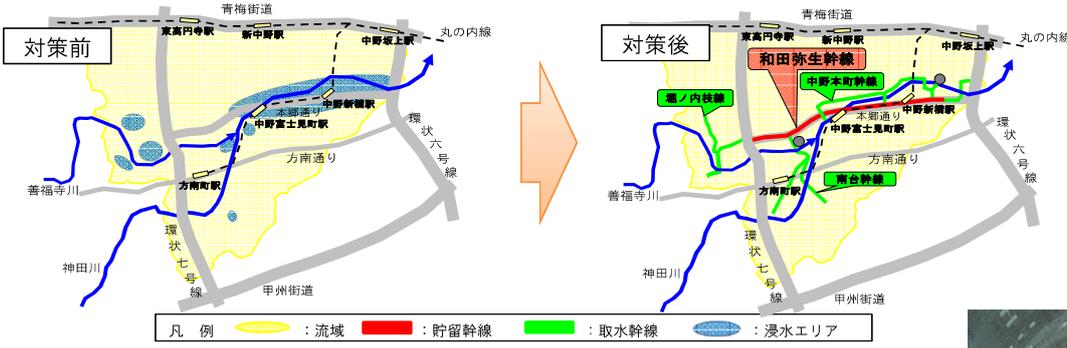
整備状況

- 東京都中野区周辺では、平成5年の台風11号により大規模な浸水被害が発生。
- 東京都の下水道事業としては、都内最大の貯留管「和田弥生幹線（120,000m³）」および関連幹線等を整備。
- 令和元年度の台風19号などで効果を発揮し、浸水被害の発生を防止・軽減。

和田弥生幹線
(貯留管：直径8.5m、延長2.2km)

【貯留容量：合計15万m³】
和田弥生幹線（12万m³）
南台幹線など関連幹線等（3万m³）

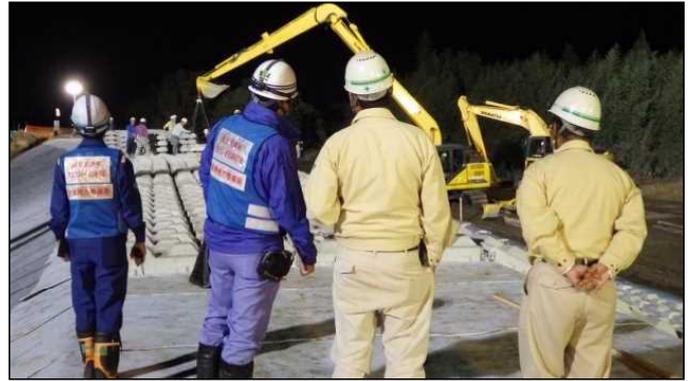
協力企業と連携した堤防の復旧工事(埼玉県東松山市)

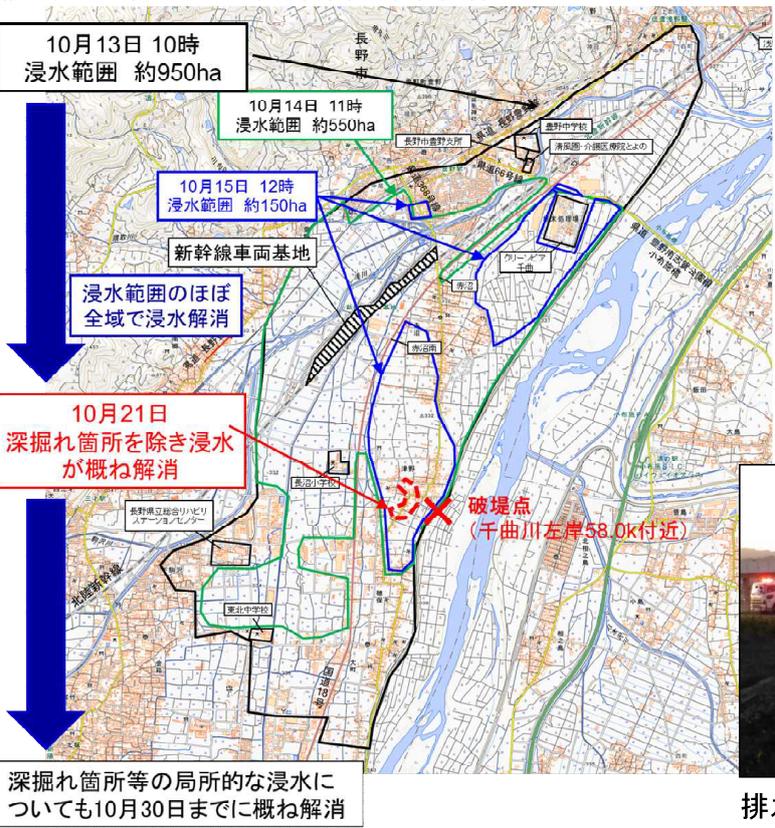
信濃川水系千曲川（長野県長野市穂保地区）における浸水状況

- 国管理河川14水系29河川では、合計で約25,000haの浸水が発生、都道府県管理河川で59水系252河川で浸水が発生。
- 全国から派遣した排水ポンプ車約200台（のべ4,000台超）を派遣し、74市町村で排水活動を実施。
- 令和元年10月30日までに、概ね浸水が解消。
