近畿管内における これまでの主な豪雨災害

国土交通省 近畿地方整備局
河川部
令和2年7月

治水対策の考え方

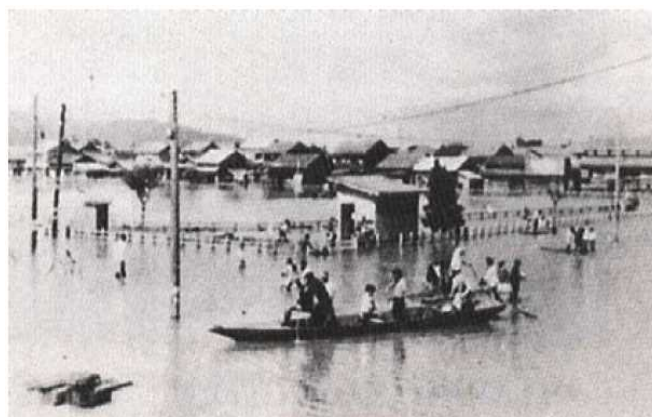
かげつ

福井市花月町付近の浸水状況

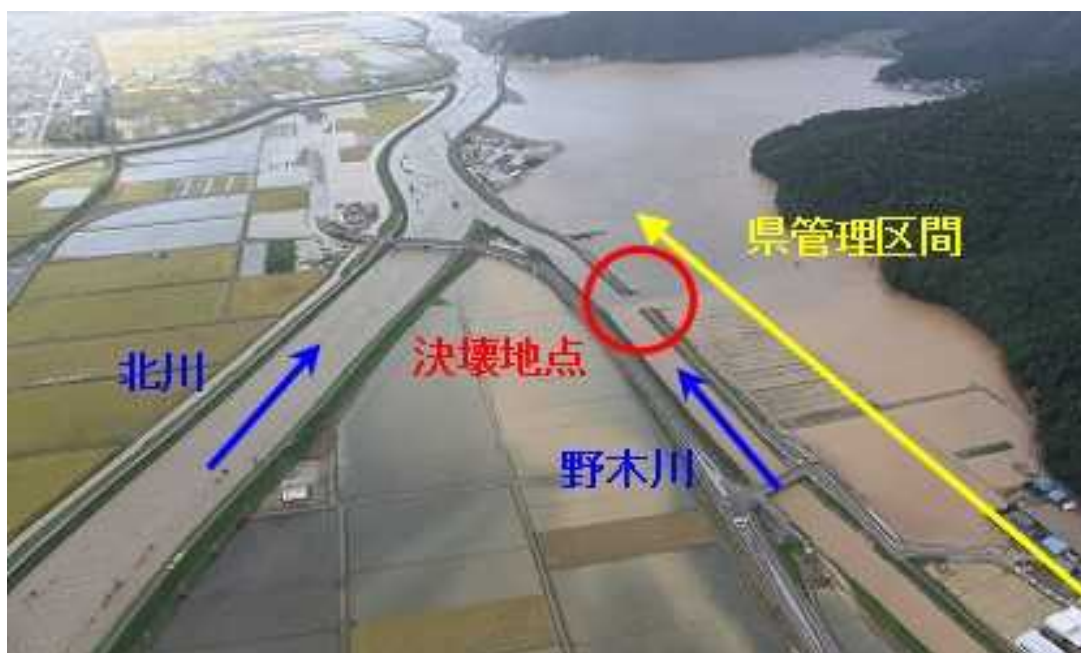
のぎ しものぎ
野木川堤防決壊状況(下野木)

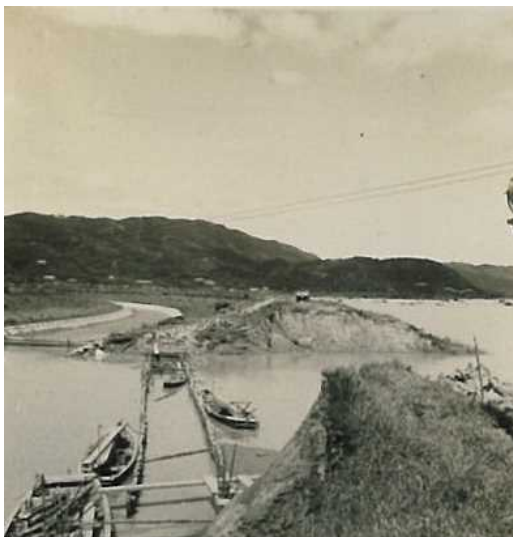
ひおがわ
檜尾川左岸決壊口

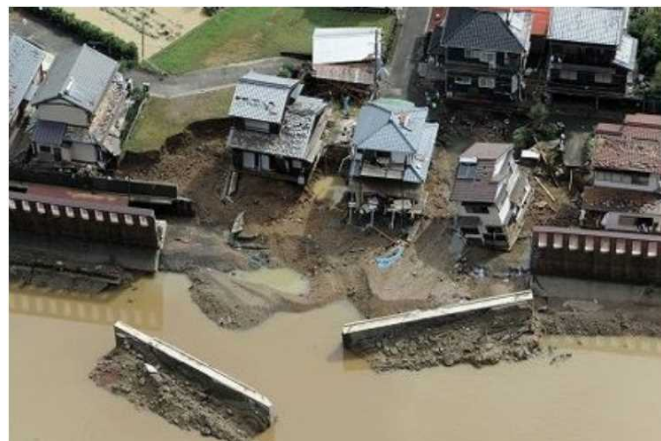
たかおか
倒壊した特殊堤(高岡地区輪中堤)

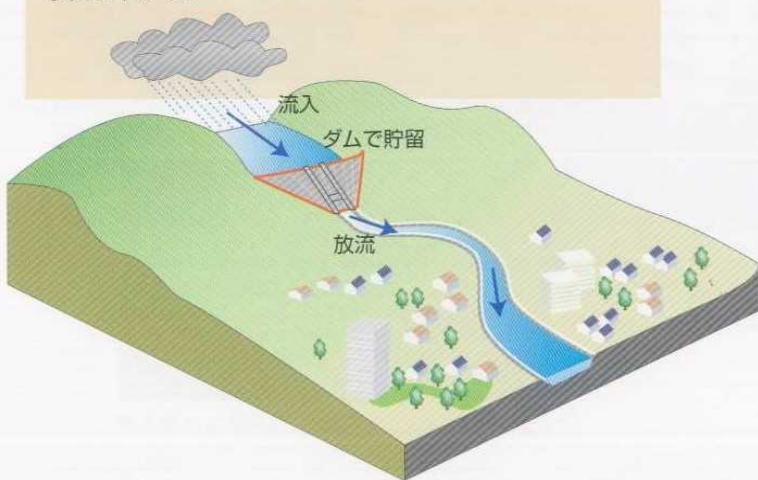
ダム

ダムで洪水をためて下流の河川に流れる水の量を減らし水位を下げる。

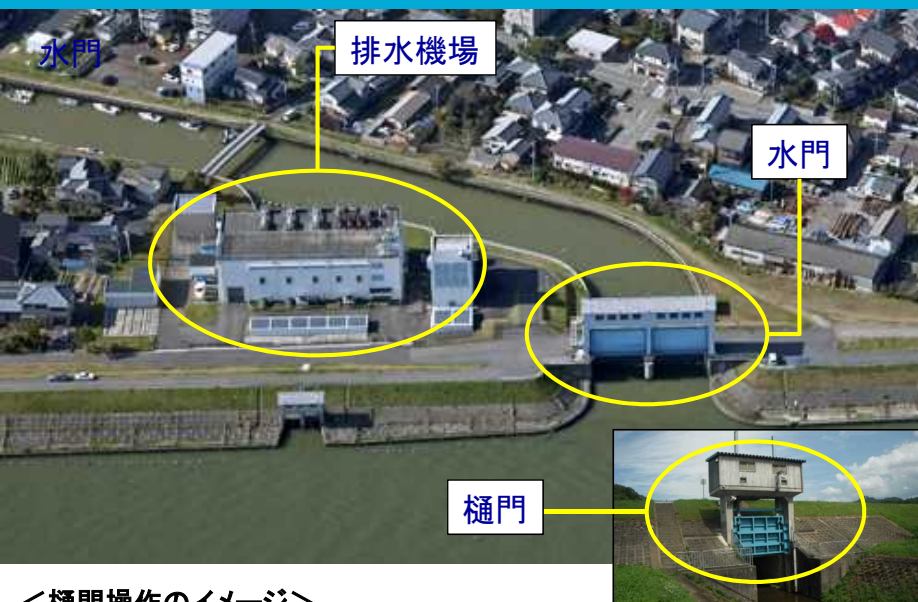
水門・樋門・排水機場の役割

水門

支川の流水を制御するために、河川を横断して設ける制水施設であり、堤防の機能を有するもの。堤防を分断して設ける施設。

排水機場

洪水時に樋門などを閉じてしまうと居住地側に降った雨水が川へ出ていけないため、施設内のポンプを稼働し、居住地側の水を川へ排出するための施設。

樋門(樋管)

支川の流水を制御するために、河川や水路を横断して設ける制水施設であり、堤防の機能を有するもの。堤体内に暗渠を挿入して設ける施設。

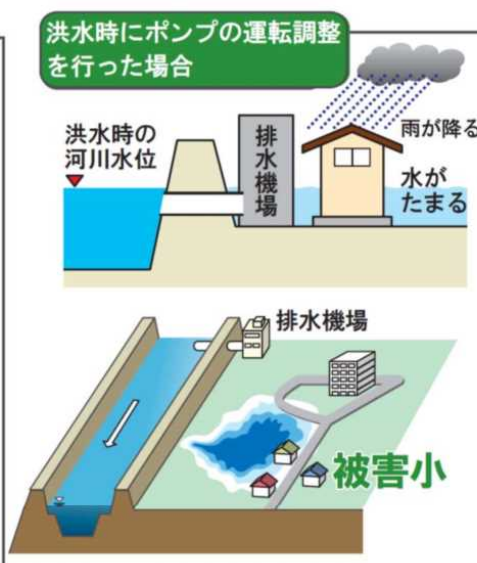
H.W.Lとは…

堤防が耐えられる最高の水位。

河川の水位がH.W.Lを超えると堤防が決壊したり、あふれたりする危険があります。

・河川の水位が、堤防が耐えられる最高の水位 (H.W.L) を超えた際、ポンプで田畑や家屋側の水 (内水) を排水し続けると、堤防が決壊したり、堤防から越水したりして、河川の水 (外水) が家屋側に氾濫し、広い範囲で被害が発生する可能性があります。このような場合、ポンプの運転調整を行います。

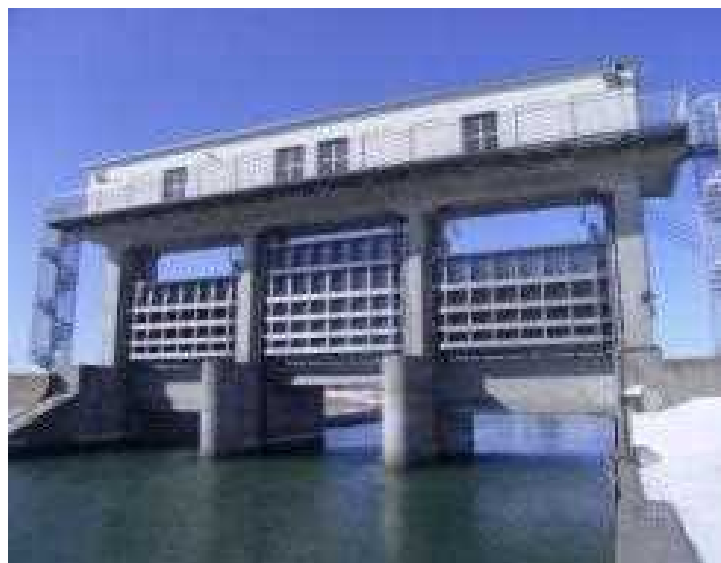
水門

水門・・・支川の流水を制御するために、河川を横断して設ける制水施設であり、堤防の機能を有するもの。堤防を分断して設ける施設。

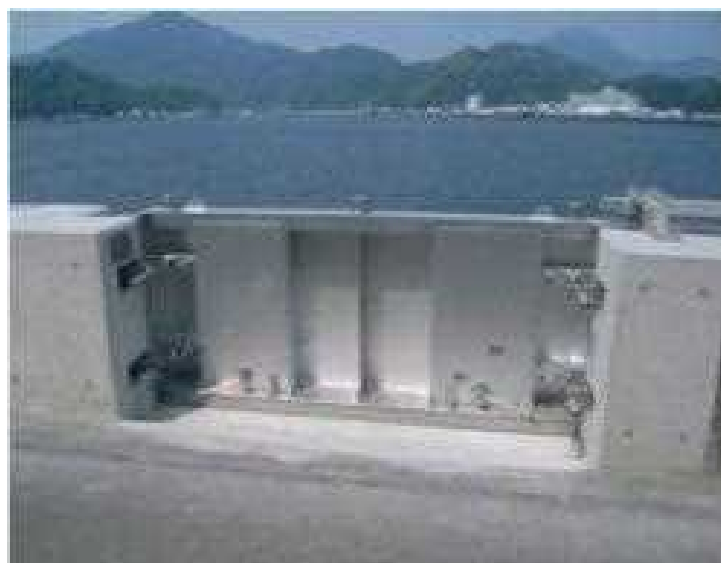
陸閘

陸閘・・・堤防を横切る道路等に設ける制水施設であり、堤防の機能を有するもの。

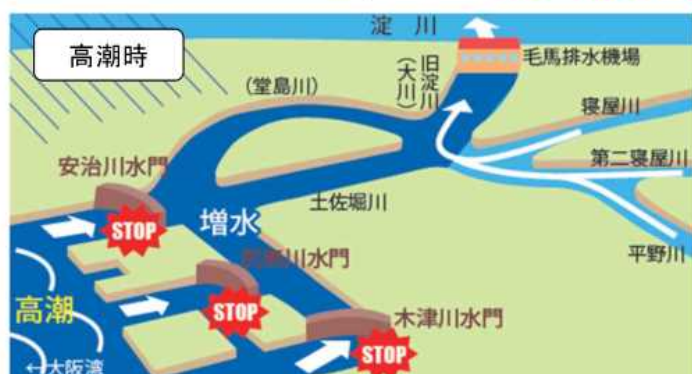
旧淀川(大川)下流の防潮水門等を閉鎖した際に、排水先を失った旧淀川(大川)の流水を淀川に排水

高潮時や洪水時に旧淀川(大川)の流水を毛馬排水機場の操作により、淀川へ排水し、「寝屋川流域や大阪中心部の浸水被害を防ぐ」

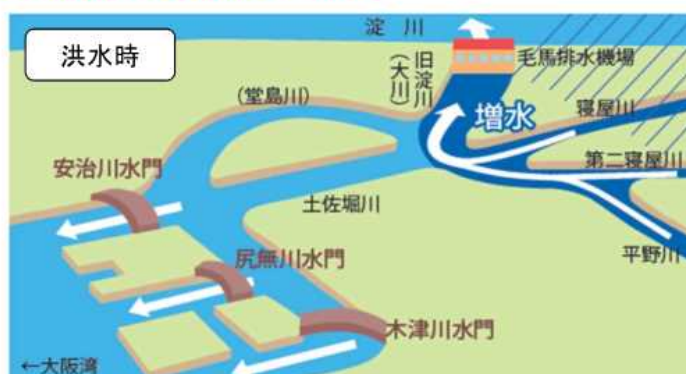
寝屋川流域の流出増によって起こる旧淀川(大川)の洪水低減を図るために流水を淀川に排水

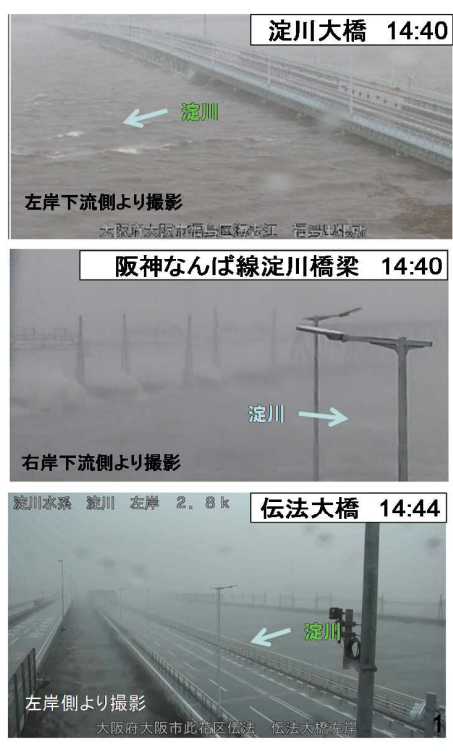
淀川 防潮鉄扉(陸閘)の操作状況 近畿地方整備局

○淀川では、高潮による浸水が予想されたことから、国道2号淀川大橋、国道43号伝法大橋、阪神なんば線淀川橋梁の防潮鉄扉(陸閘)を閉鎖。
 * 台風21号による高潮は第二室戸台風(昭和36年)を越える規模となり、淀川本川の3つの防潮扉(陸閘)の閉鎖は、1979年(昭和54年)9月以来の39年ぶり。
 ○淀川大橋では、高潮による水位が堤防高を約21cm*超過したものの、防潮鉄扉(陸閘)の閉鎖により浸水を回避。
 ○阪神なんば線淀川橋梁では、橋桁を越波するまで潮位が上昇。 * 21cm = ピーク時の潮位 5.28m - 防潮鉄扉(陸閘)の敷高 5.07m

時刻	淀川大橋防潮鉄扉の操作
12:30	通行止め(国道2号)
12:35	鉄扉閉鎖開始
13:00	鉄扉閉鎖完了
18:00	鉄扉開放完了
18:30	通行止め解除(国道2号)
