住民自らの行動に結びつく
水害・土砂災害ハザード・リスク
情報共有プロジェクト

近畿管内における主な豪雨災害

令和3年7月20日

国土交通省 近畿地方整備局
河川部

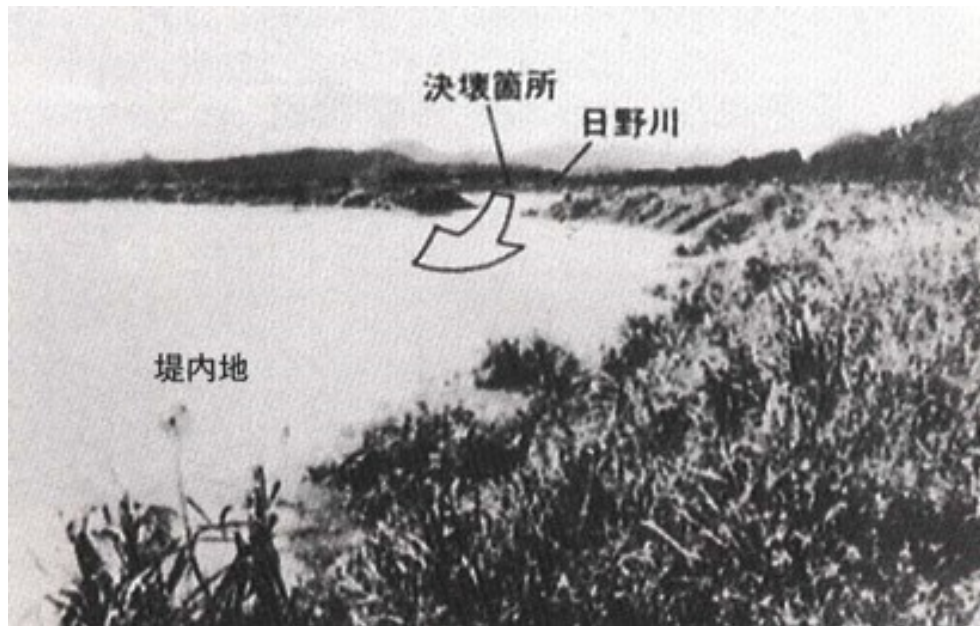
福井市三郎丸の浸水状況

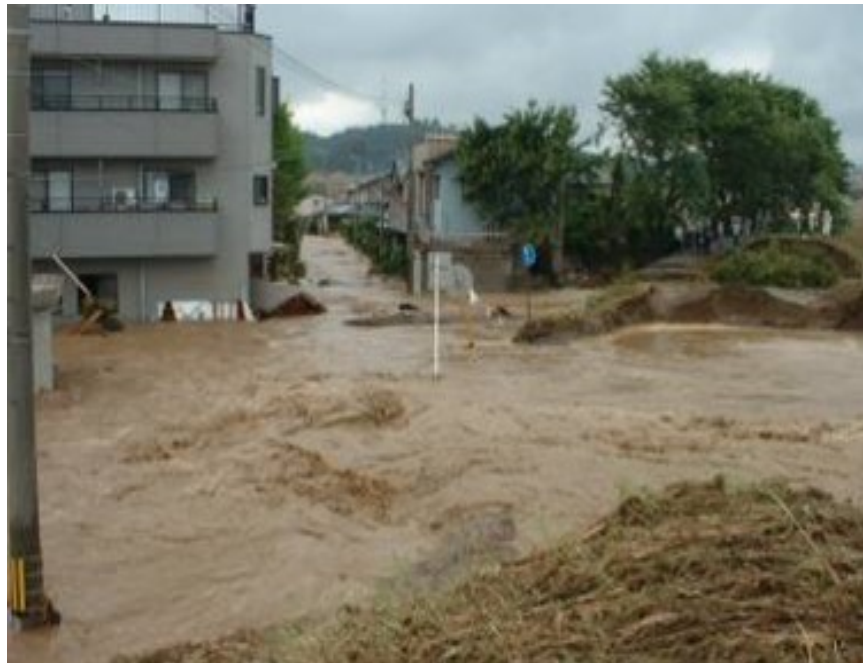
あすわ
足羽川の決壊状況
かすが
(福井市春日町)

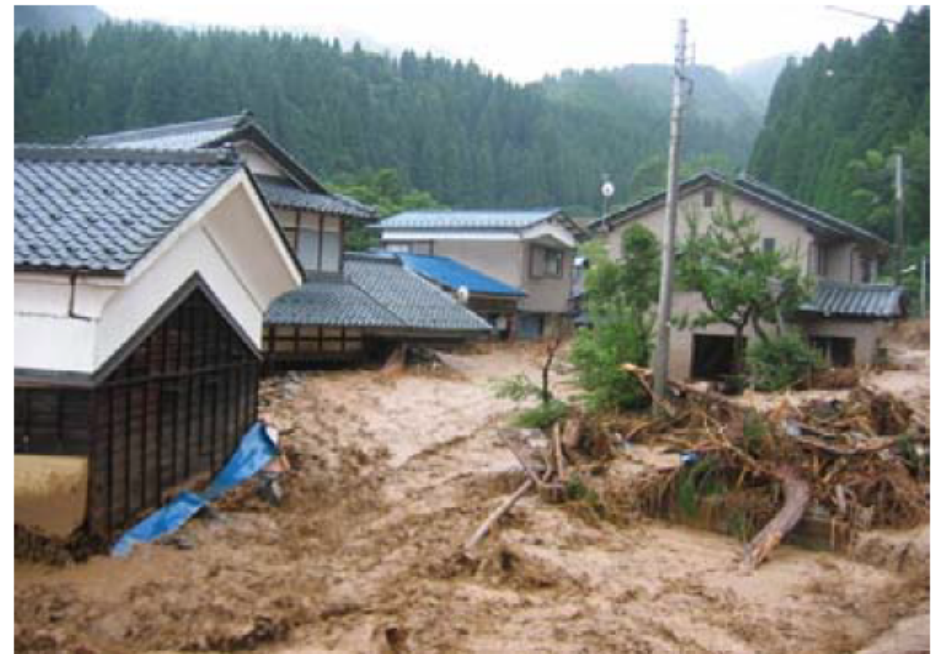
上流域では土石流による被害が発生
みやま くらつくり
旧美山町蔵作(現福井市)

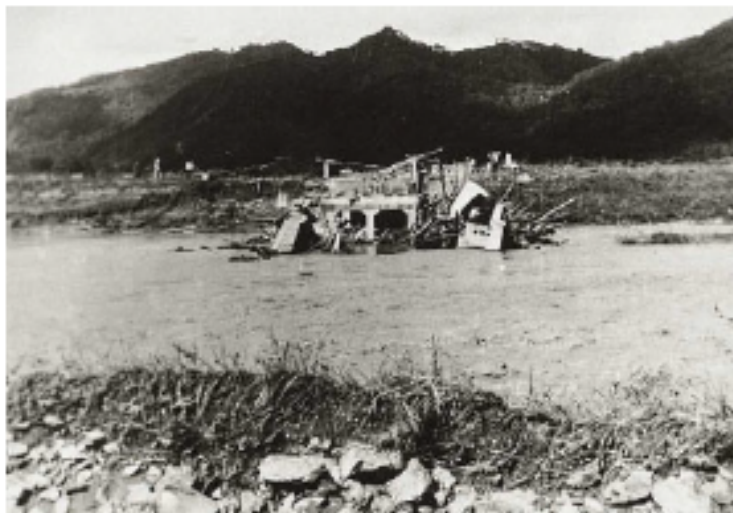
流出した丸山橋

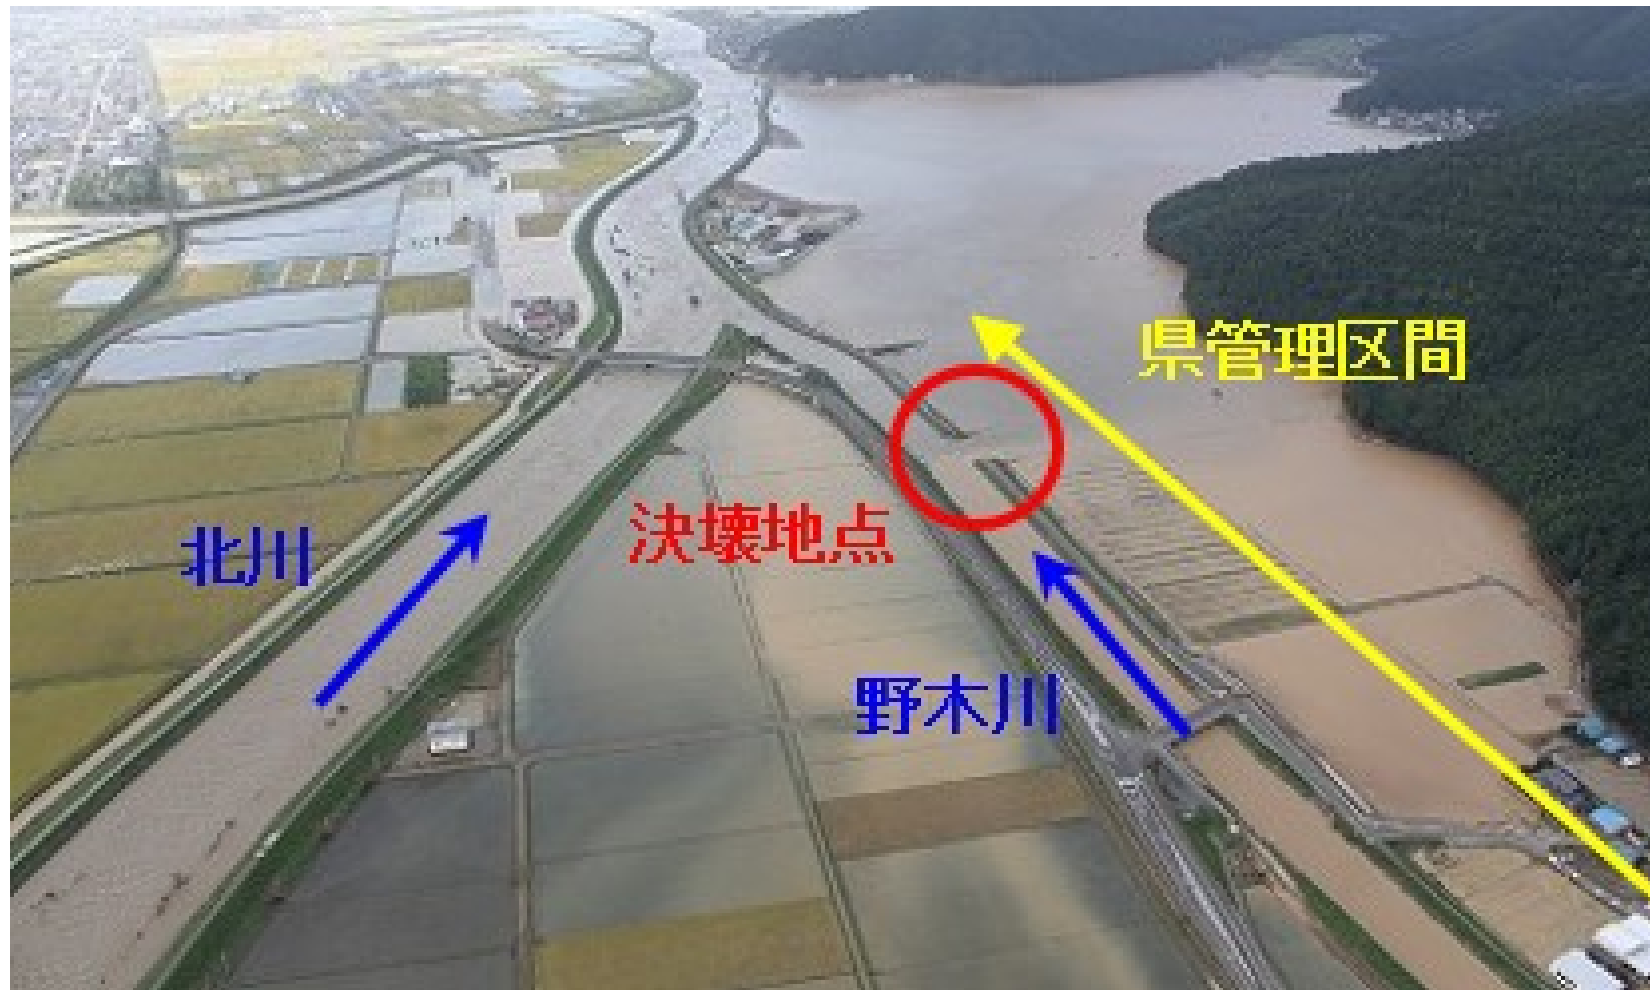
のぎ しものぎ
野木川堤防決壊状況(下野木)

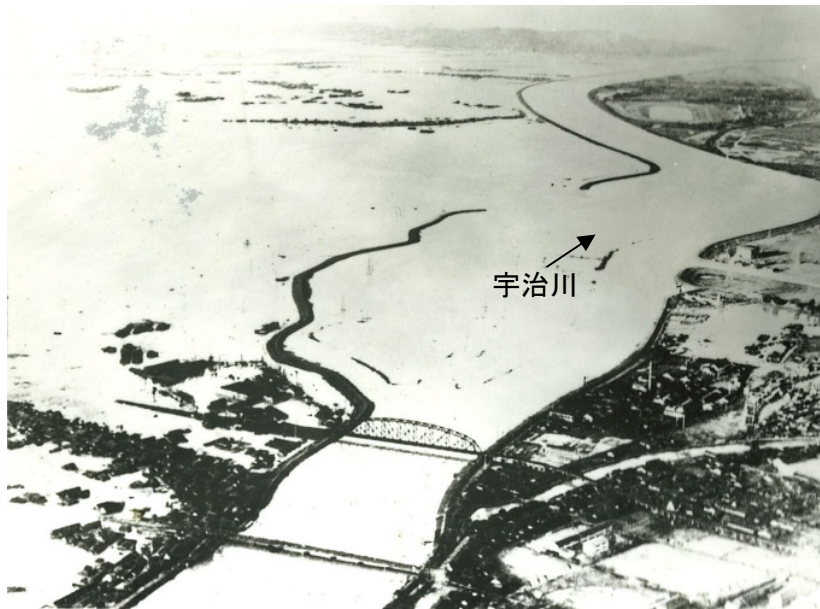
うじがわ むかいじま
宇治川向島における決壊

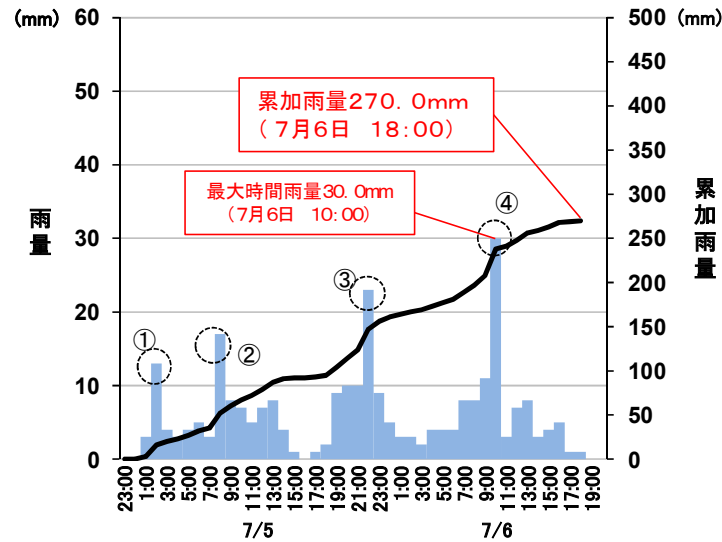
桂川では4つの降雨ピークにより断続的に水位が上昇

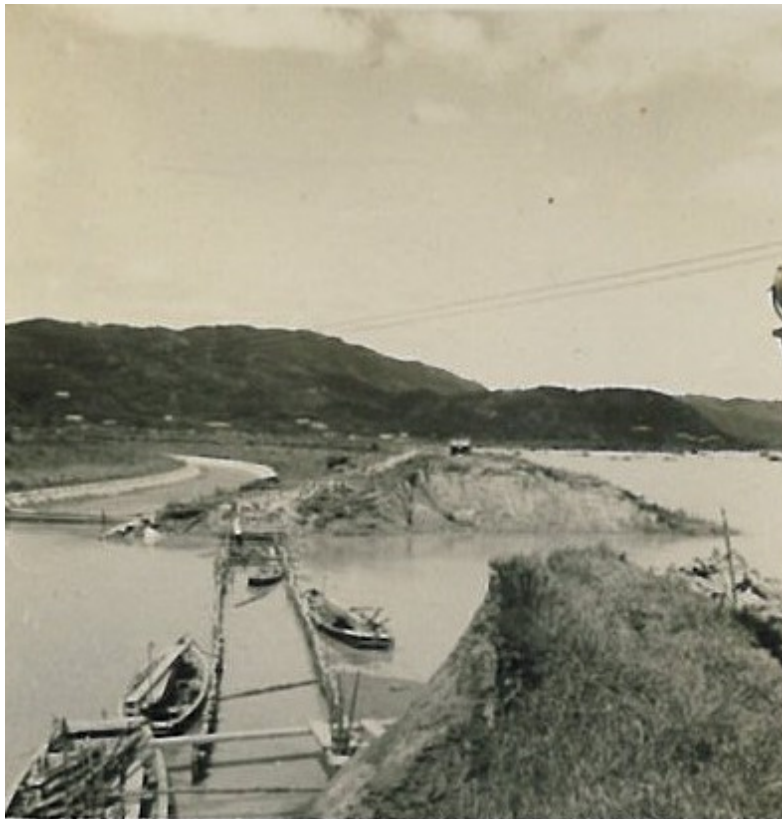
ひおがわ
檜尾川左岸決壊口

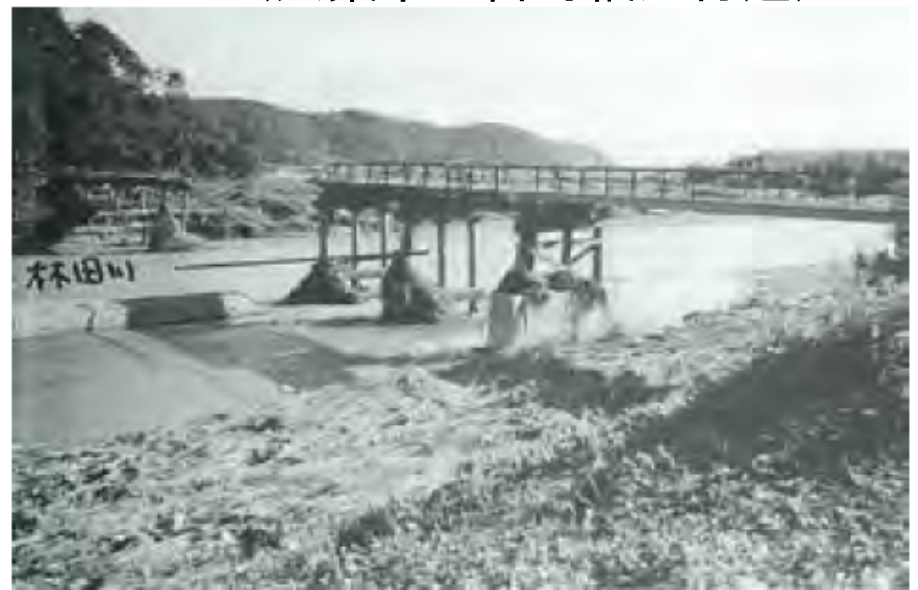
揖保川が土砂で埋没し流路が変わった状況
にしぶか
(宍粟市一宮町西深)

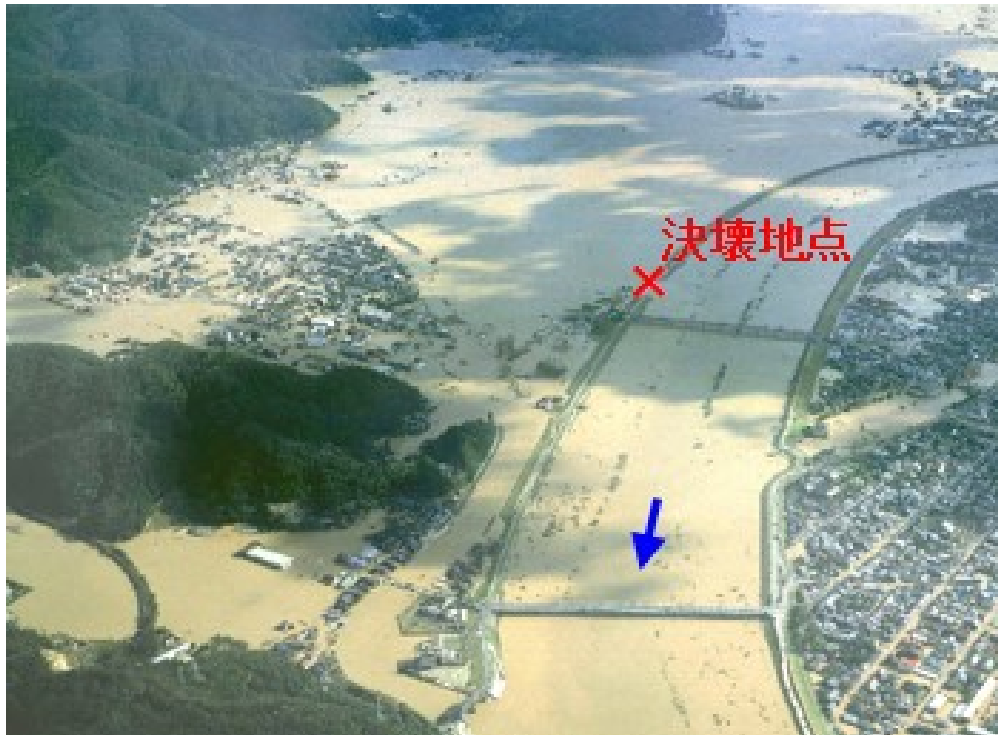
たちの
立野地先の決壊状況

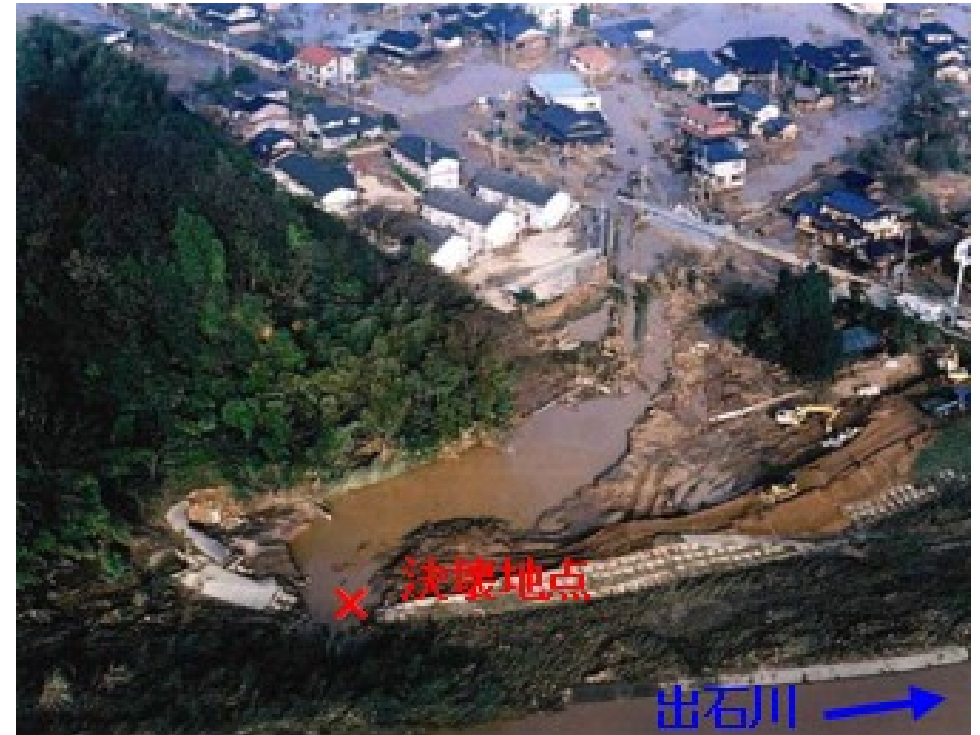
とりの
鳥居地先の決壊状況

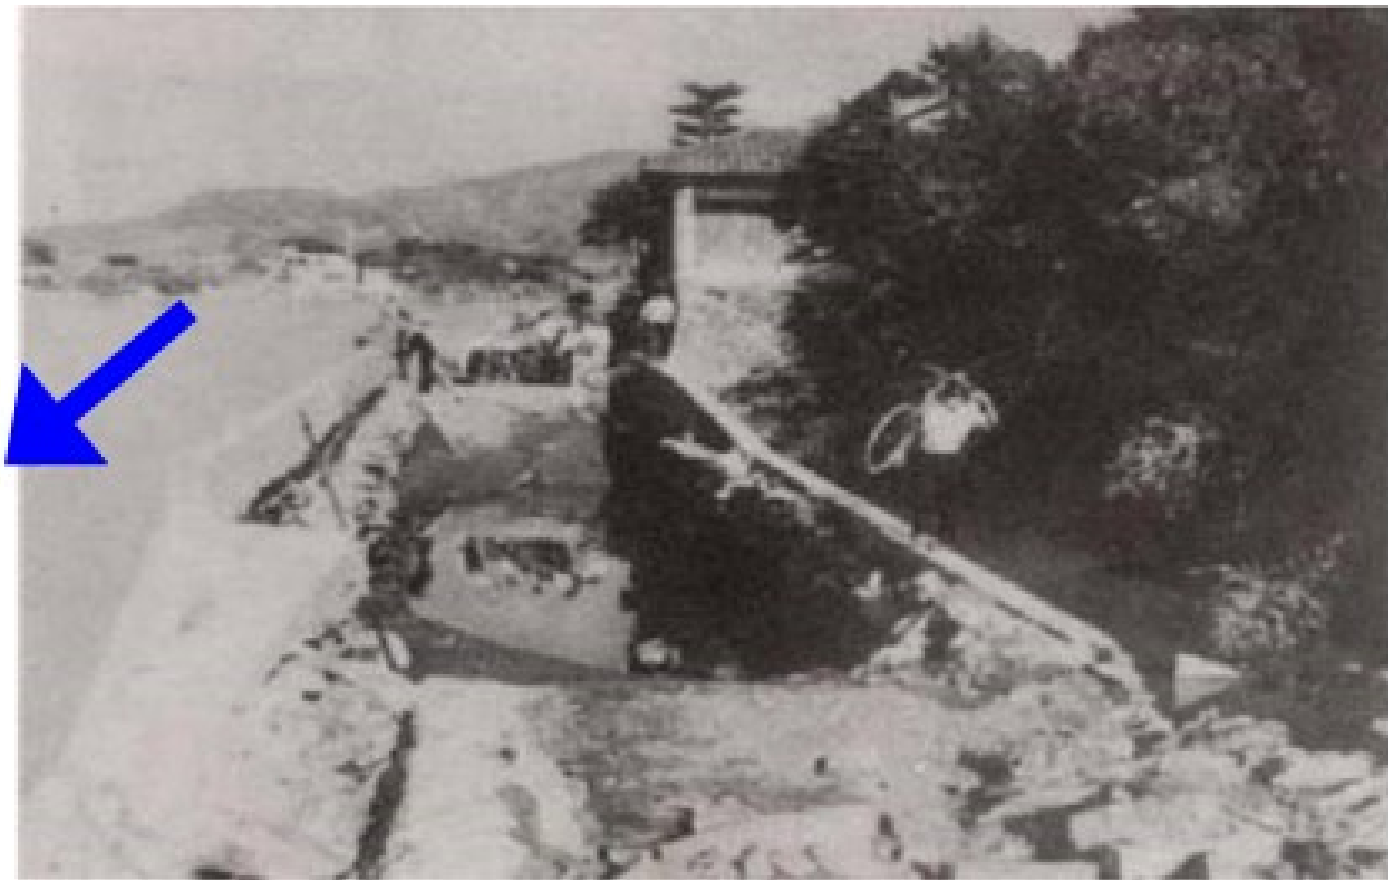
おうづ
麻生津地区の被害状況

〔 溢水で大きく掘り取られた県道海南九度山線麻生津くどやま～竜門間おうづ りゅうもん 〕

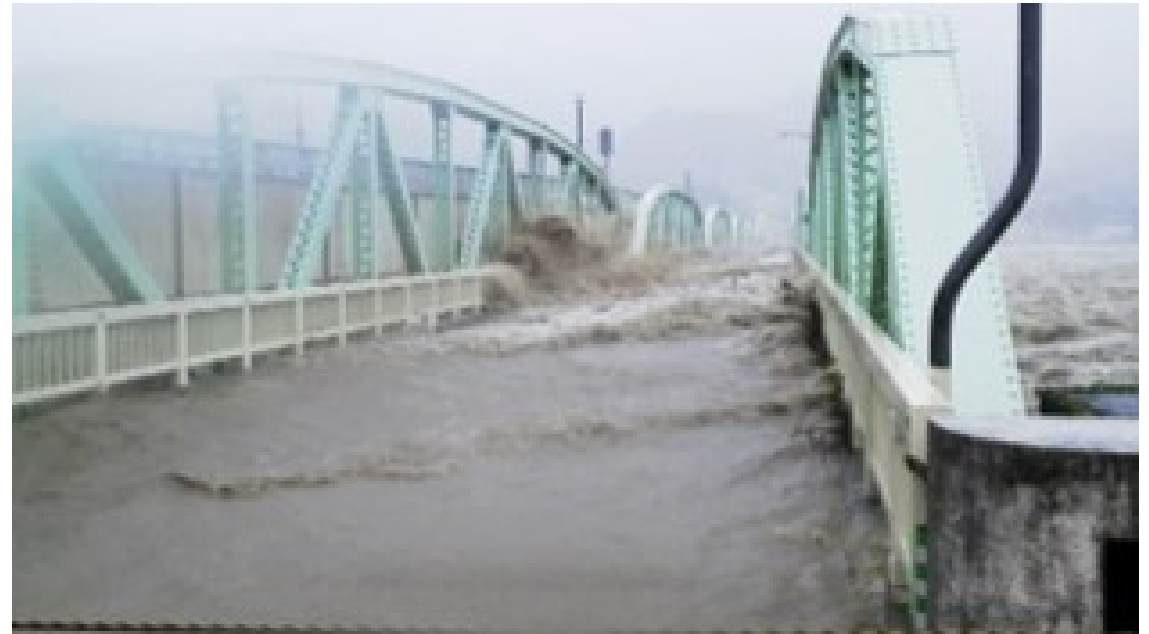
旧熊野川大橋からの越水(右岸)

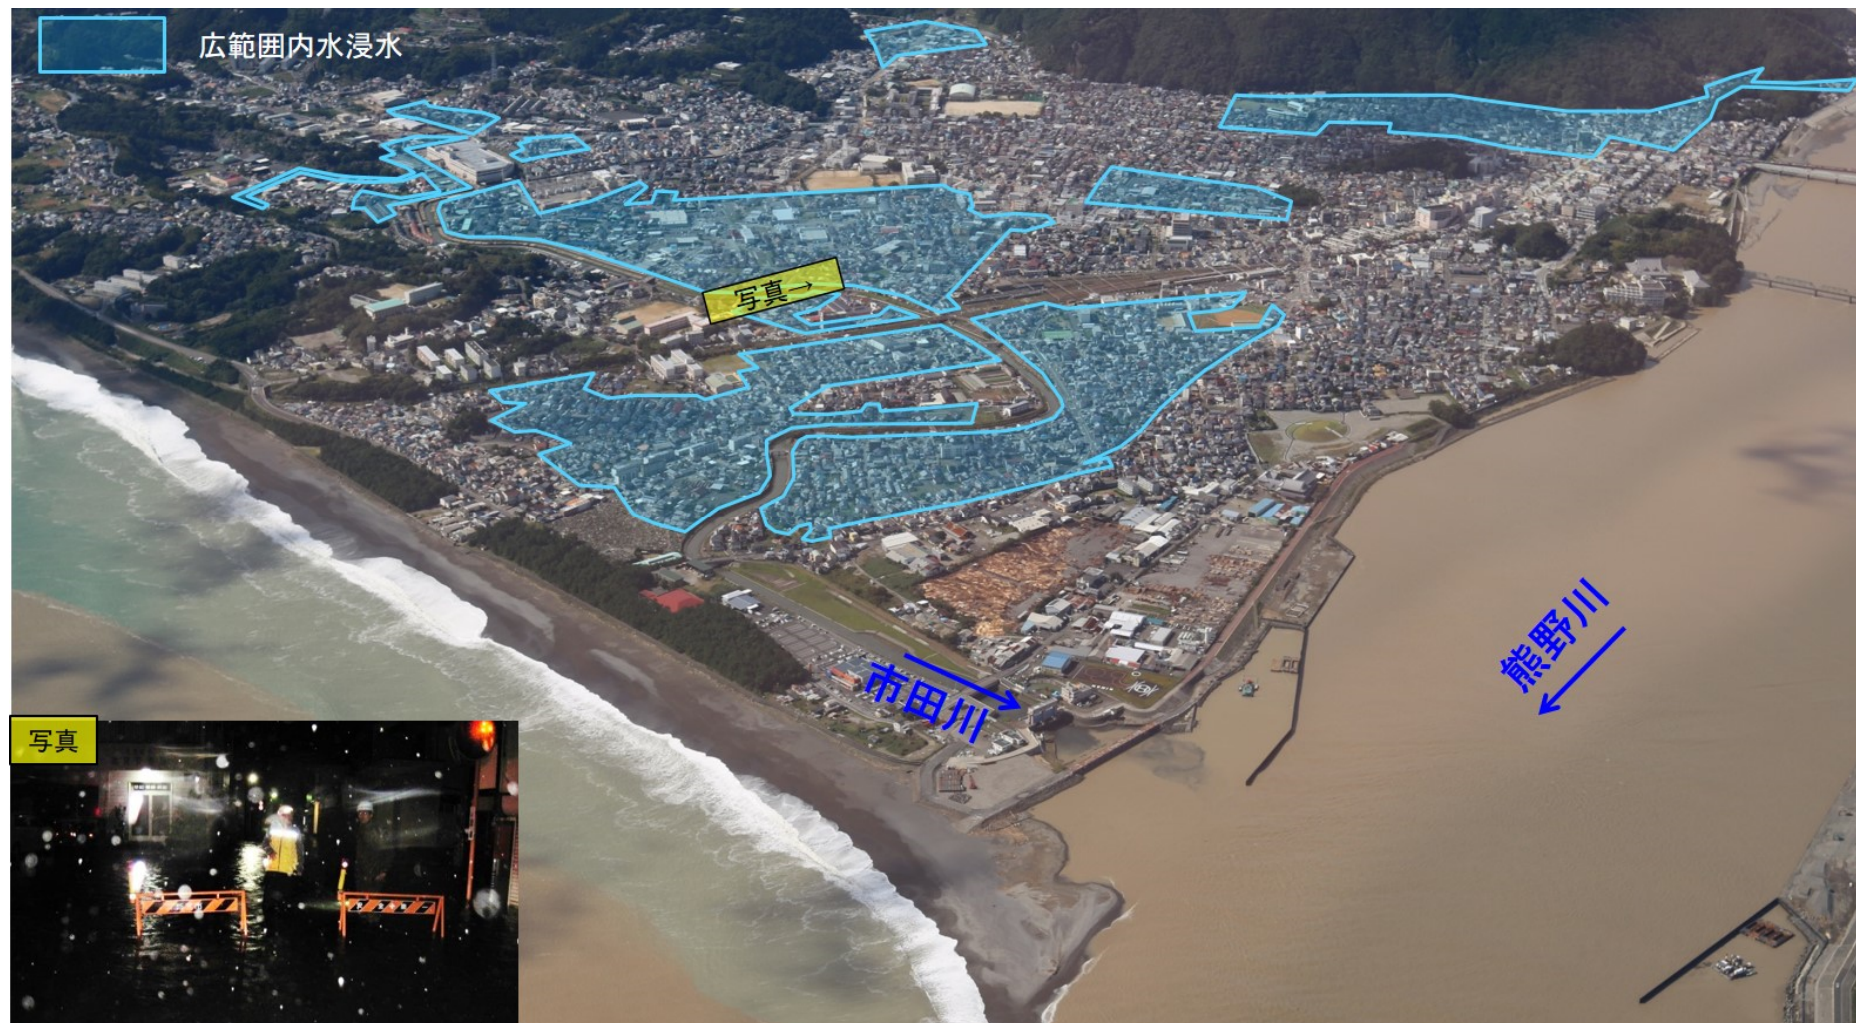
新宮市の内水浸水の範囲

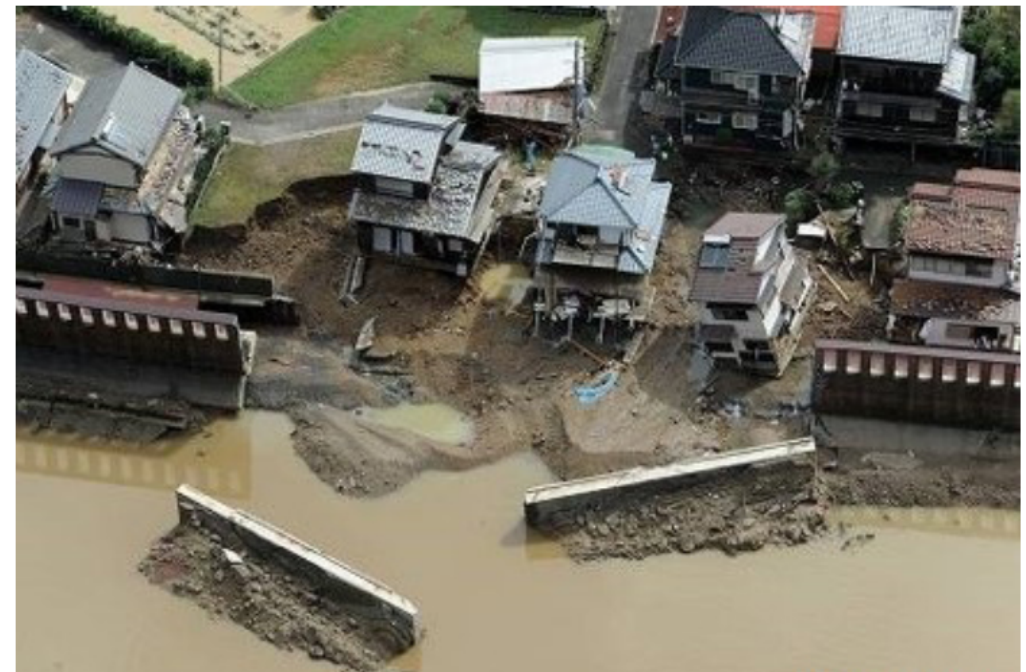
たかおか
倒壊した特殊堤(高岡地区輪中堤)
