令和4年8月豪雨の災害復旧について

令和5年11月7日

近畿地方整備局

高時川 直轄河川災害 R5実施箇所

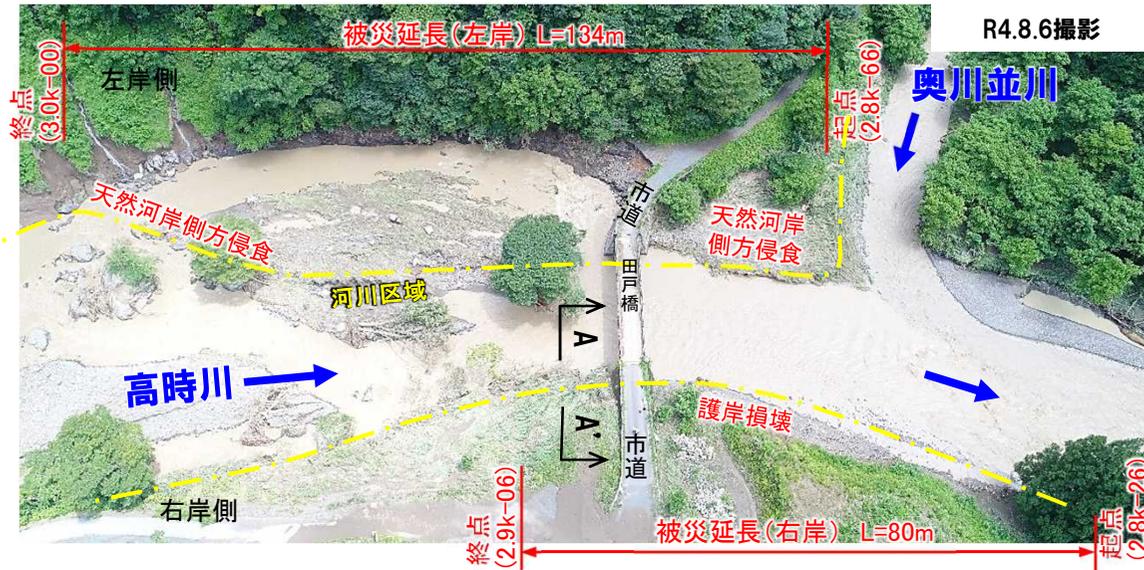
高時川 被災状況と復旧内容 (No.1)

被災状況

R4.8.6撮影

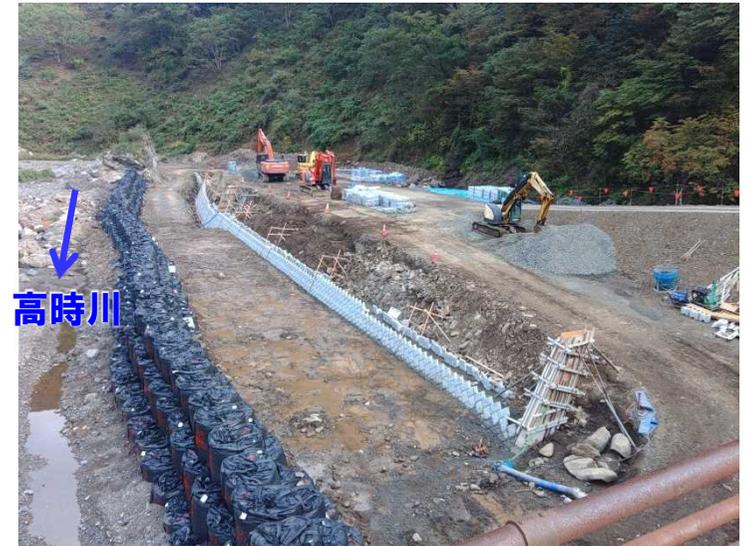
施工状況

R5年10月末時点

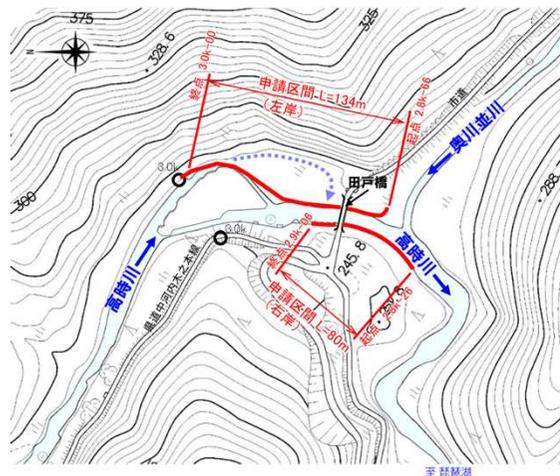
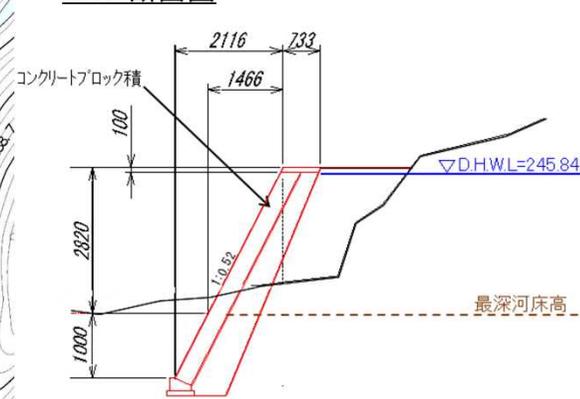
A-A' 断面図

復旧内容

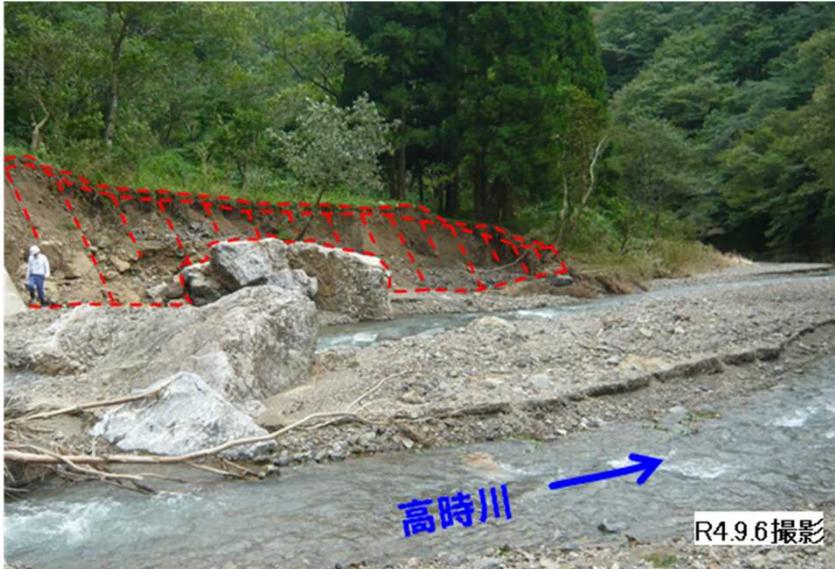
高時川 被災状況と復旧内容 (No.2)

着手前

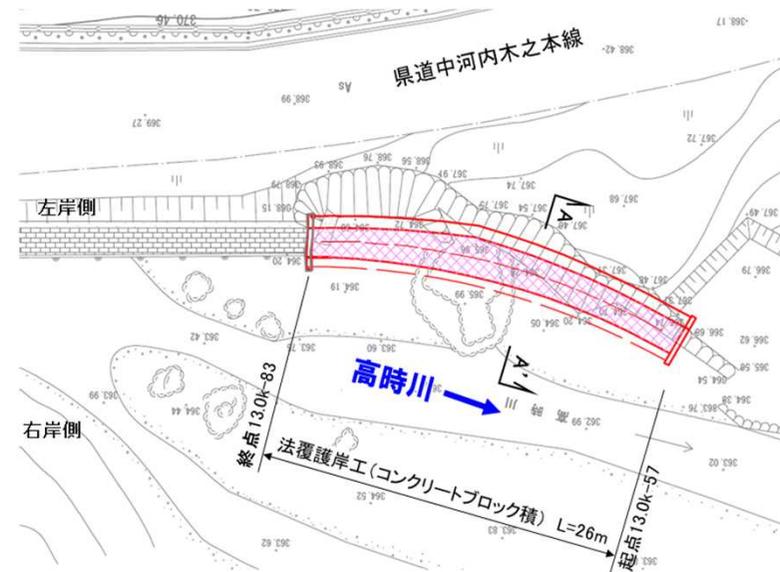
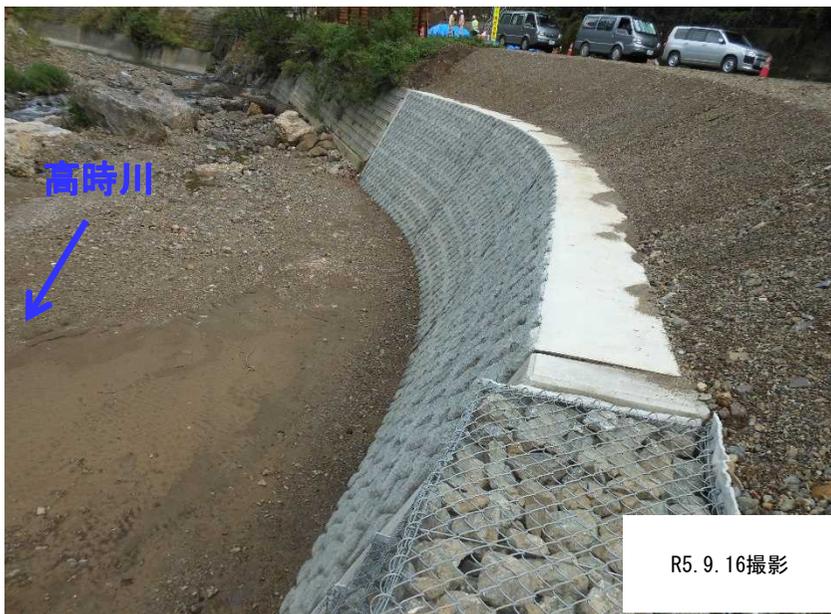
施工完了

完了 (R5.9)

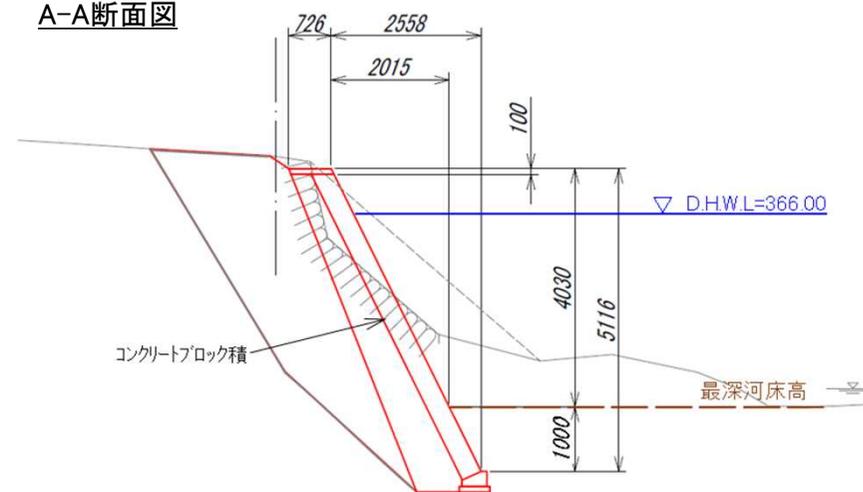
A-A断面図

復旧内容

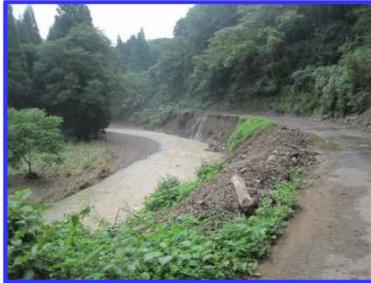
No.81 路肩欠損

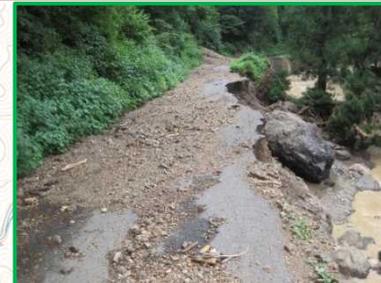
No.60・62 路肩欠損

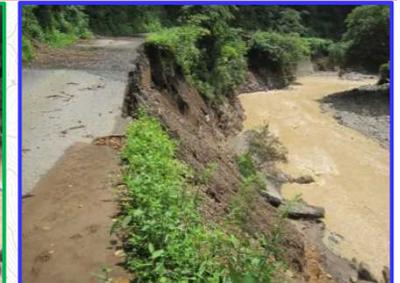
No.56 路肩欠損

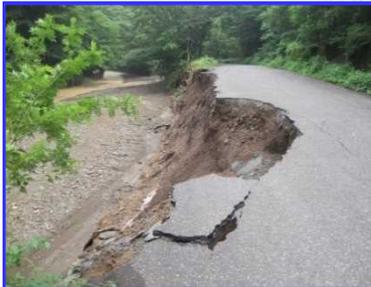
No.75 路肩欠損

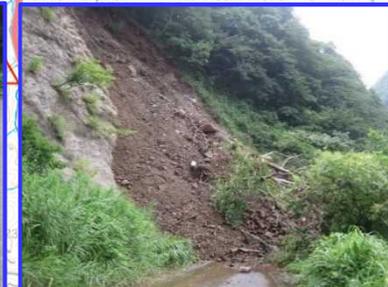
No.73 法面崩壊

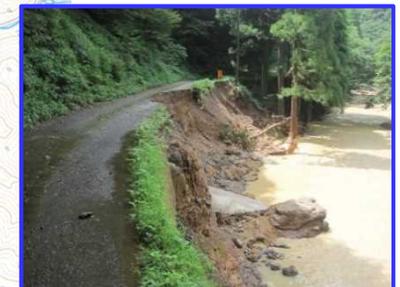
No.54 路肩欠損

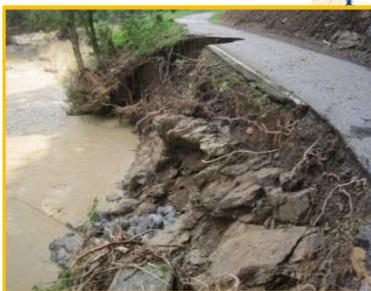
No.44・45 路肩欠損

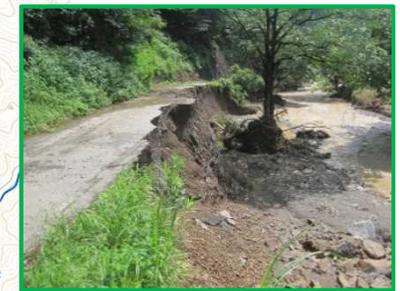
No.49 路肩欠損

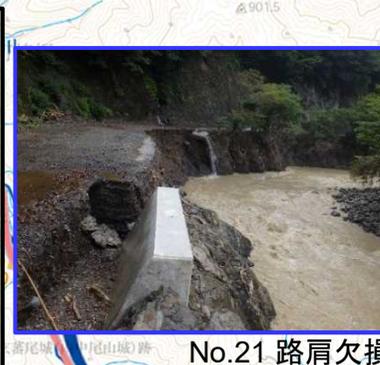
No.21 路肩欠損

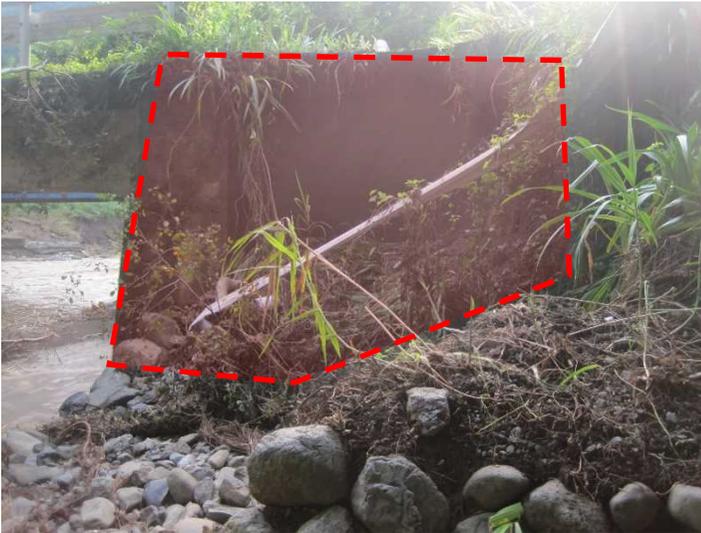
県道中河内木之本線 被災状況と復旧内容 (No.7)

被災状況

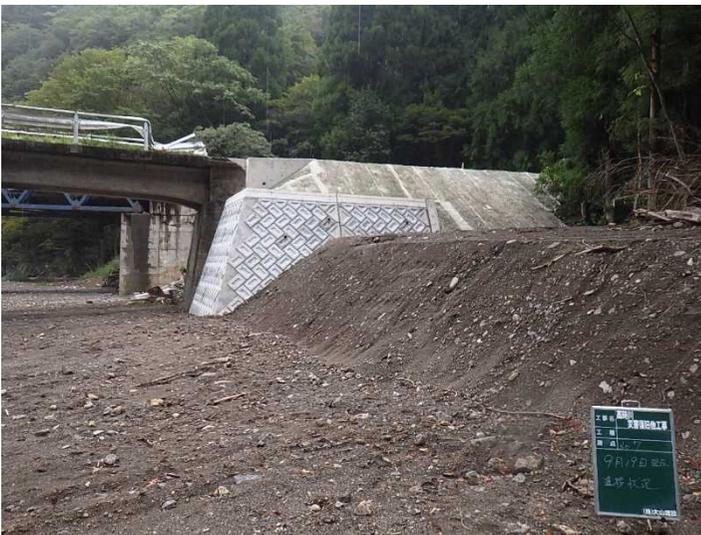
施工状況

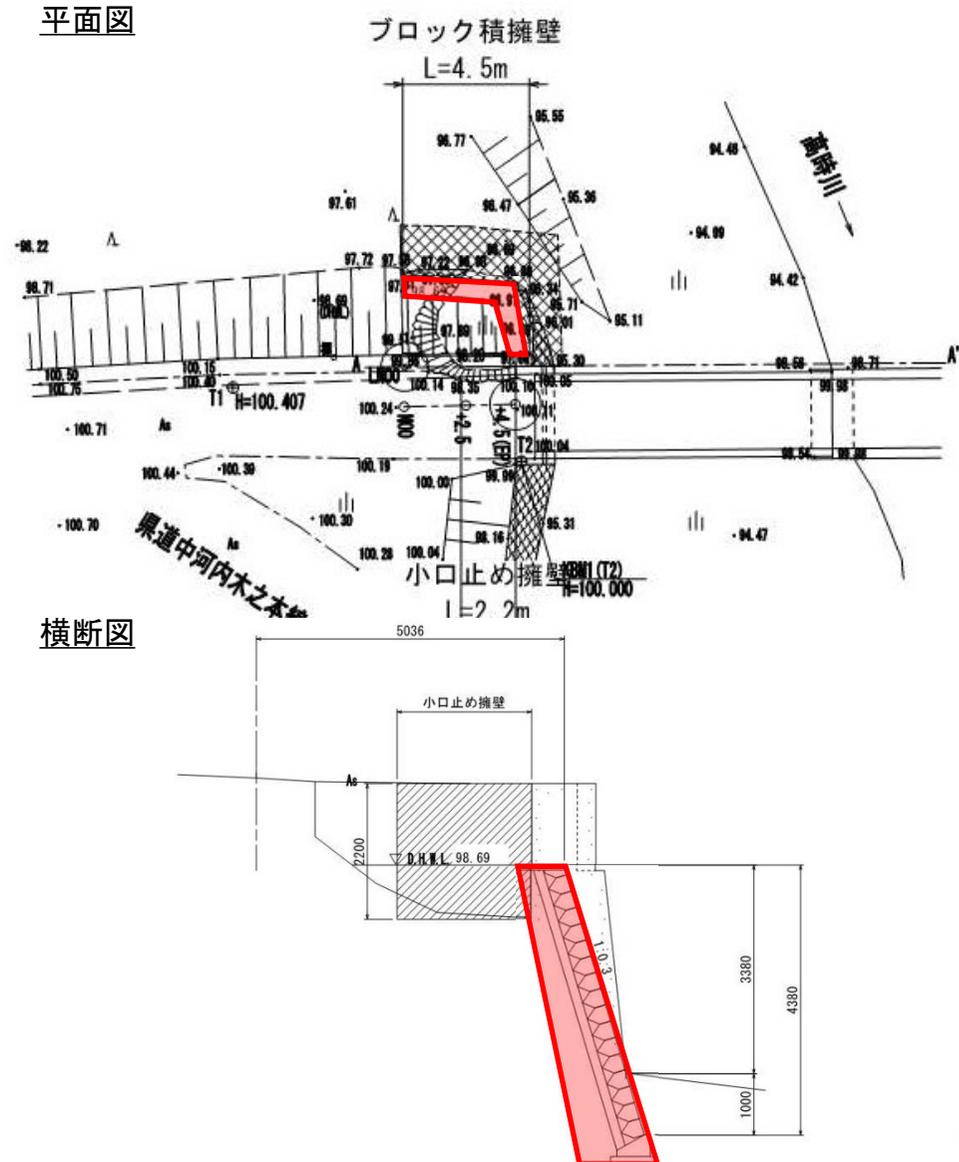
復旧内容

R5実施箇所

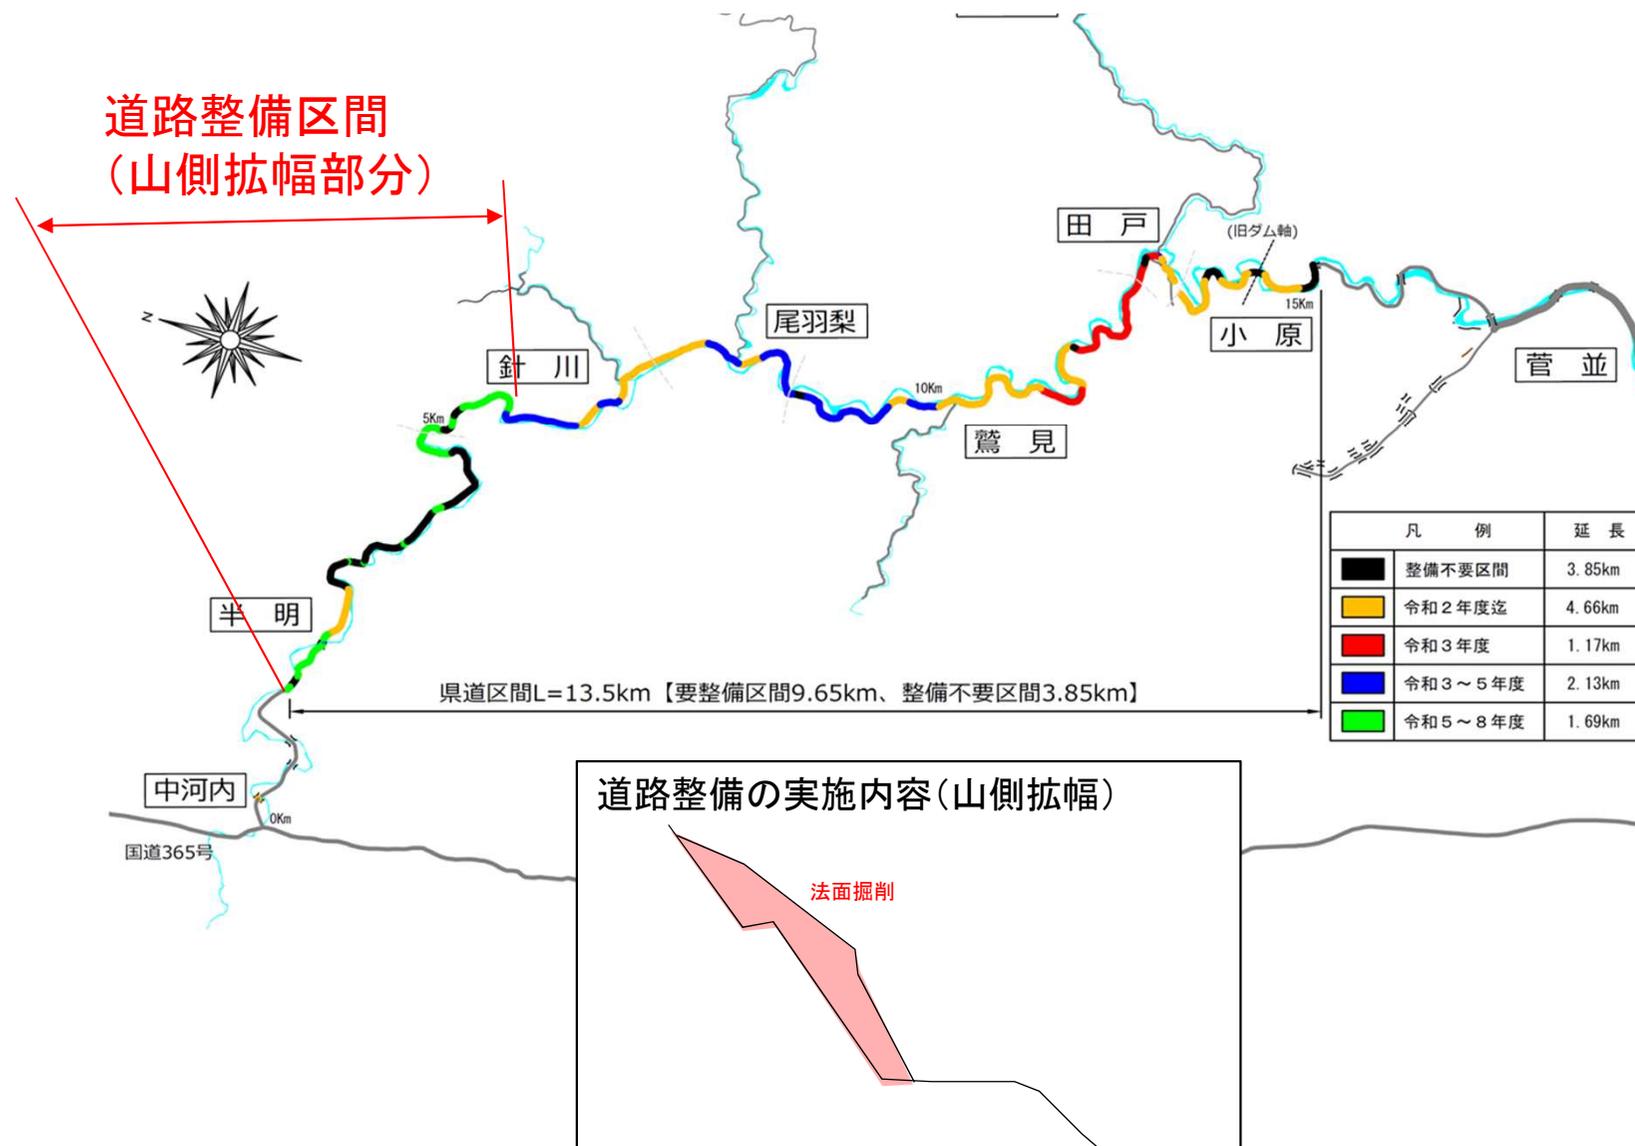
災害復旧工事に合わせて施工する道路整備(県道中河内木之本線)について

針川～中河内工区の道路整備区間(山側拡幅部分)については災害復旧工事と合わせて施工することで、地域整備実施計画にかかる道路整備の進ちよくを図る。

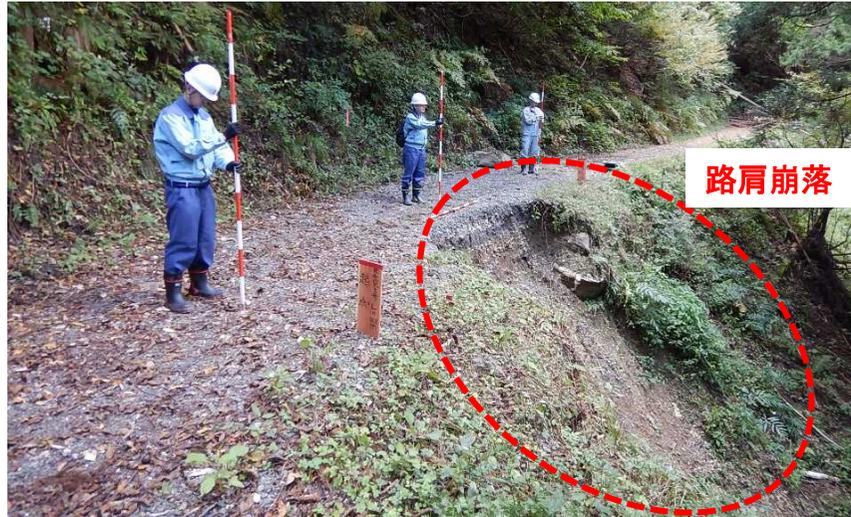
市道奥川並線 被災状況と復旧内容 (第5号)

着手前

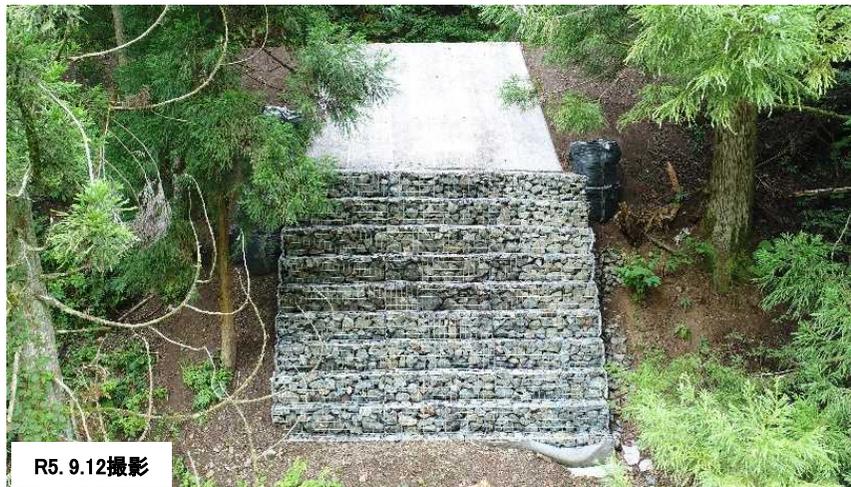
完了

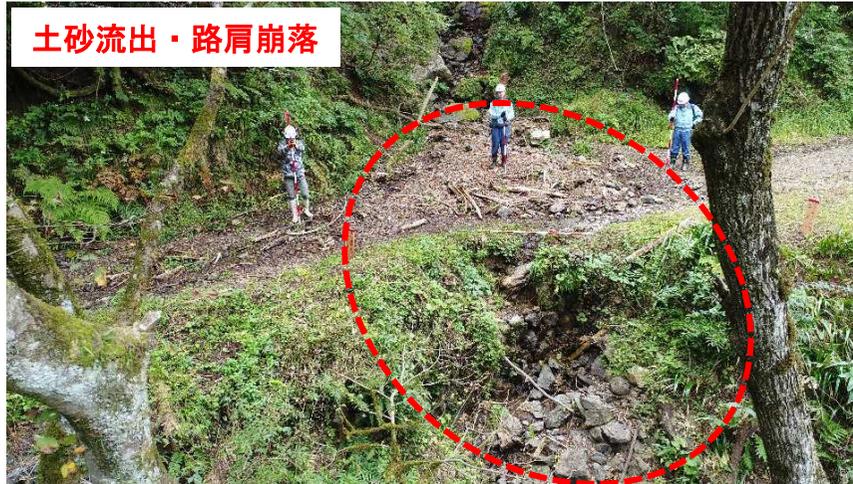
市道奥川並線 被災状況と復旧内容 (第6号)

着手前

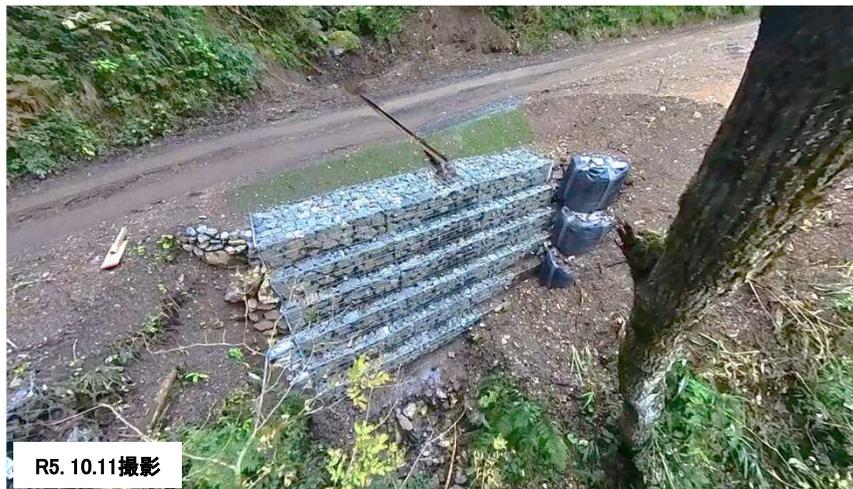
完了
