# 令和4年8月豪雨の災害復旧について

令和8年5月28日

近畿地方整備局

# 県道中河内木之本線 被災状況と復旧内容 (No.49)

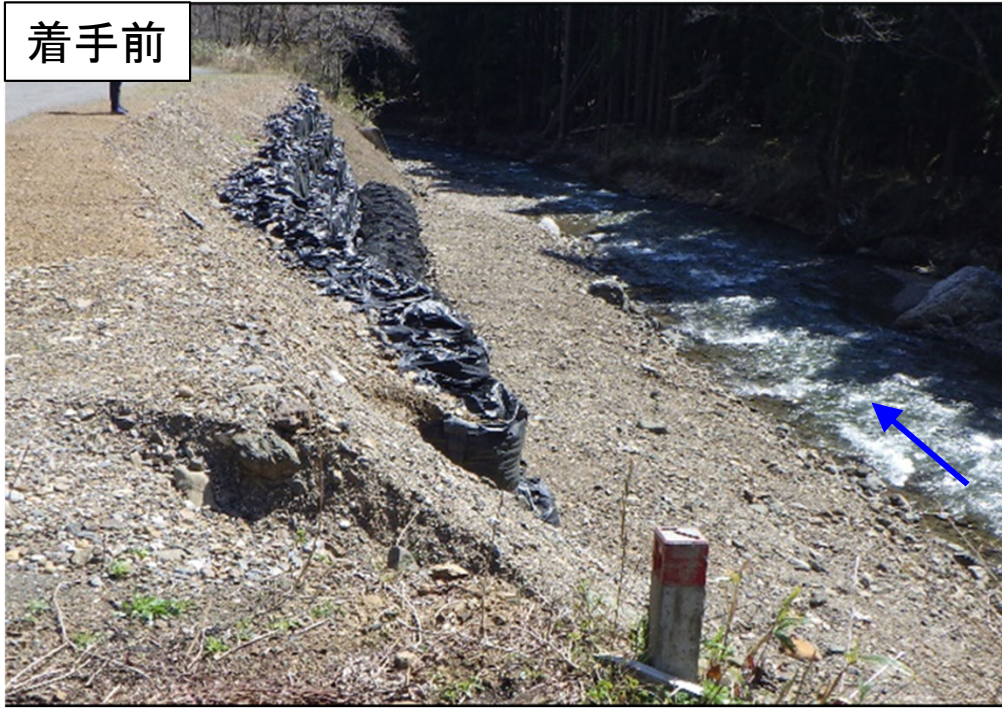
着手前

# 県道中河内木之本線 被災状況と復旧内容 (No.75)

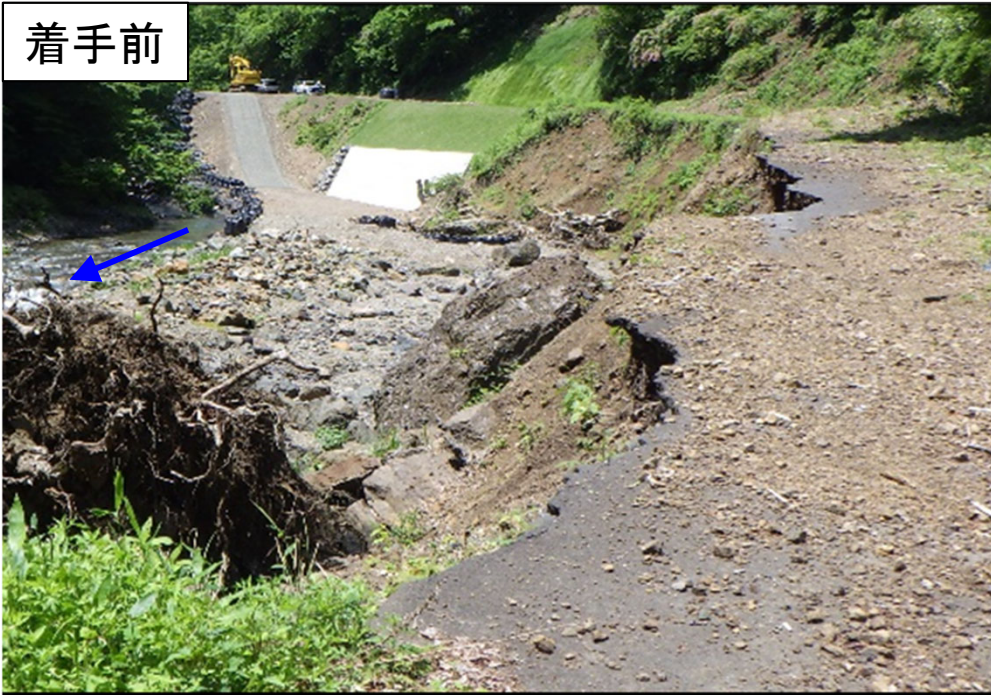
着手前

# 県道中河内木之本線 被災状況と復旧内容 (No.60-62)
