# 関西電力の熊野川流域ダム位置図と堆砂量

# 川迫ダム、九尾ダムの堆砂状況

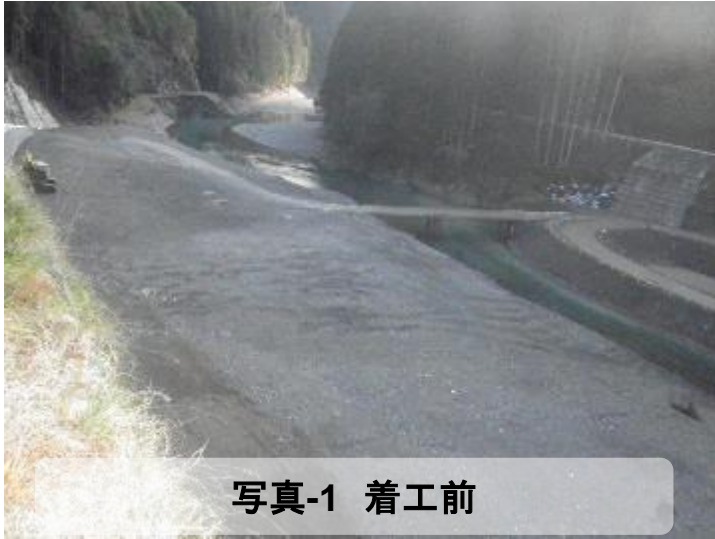
写真-1 着工前

## 堆砂除去前

(撮影H28.12.15 ダム水位 0.36m 流入量 6.3m<sup>3</sup>/s)

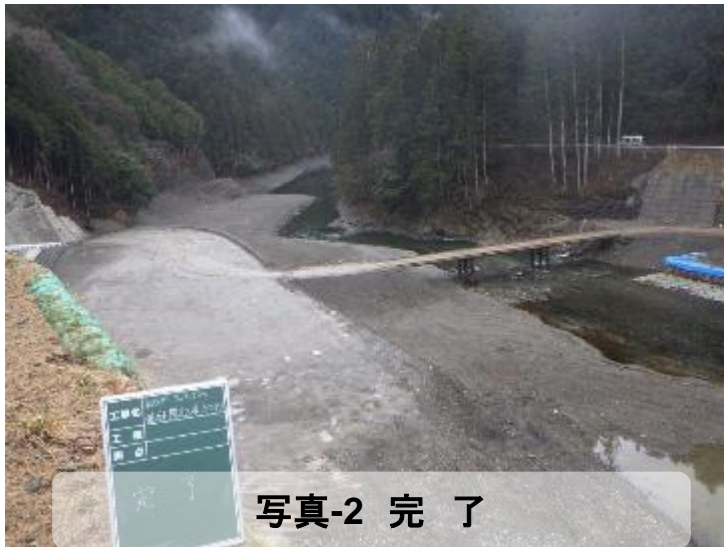
写真-2 完了

## 堆砂除去後

(撮影H29.4.4 ダム水位 0.38m 流入量 4.7m<sup>3</sup>/s)

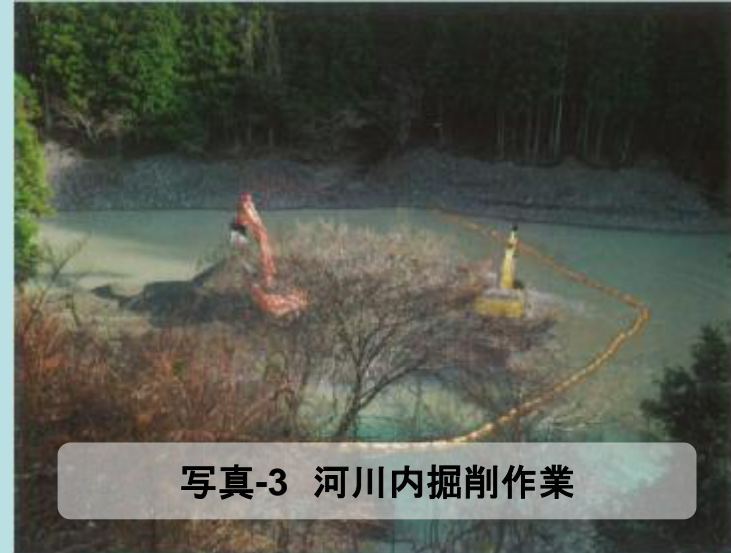
写真-3 河川内掘削作業

## 作業状況 (撮影H29.2.3)

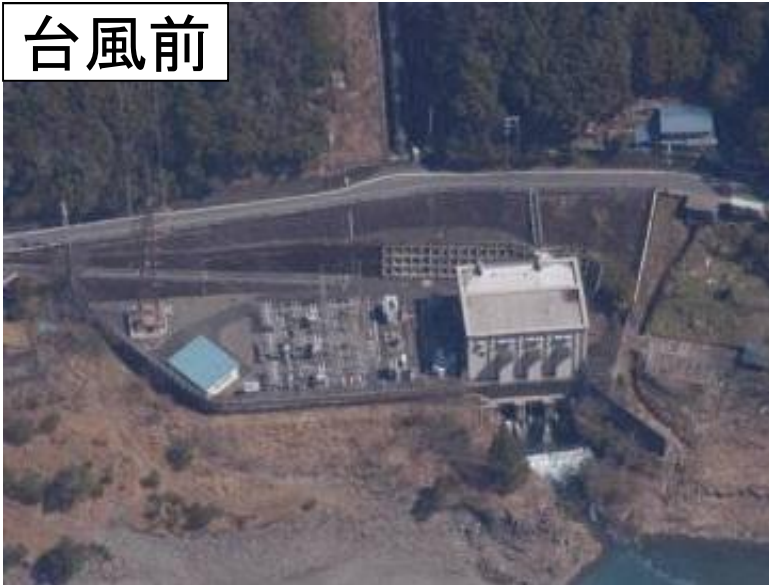
台風前

●平成23年9月台風12号襲来により、長殿発電所が甚大な被害を受け、平成25年11月より現地着手し、現在復旧工事実施中。
