第15回熊野川の総合的な治水対策協議会 猿谷ダムの堆砂状況と対応策について

国土交通省 近畿地方整備局
紀の川ダム統合管理事務所
平成30年6月6日

猿谷ダムの堆砂状況と対応策について

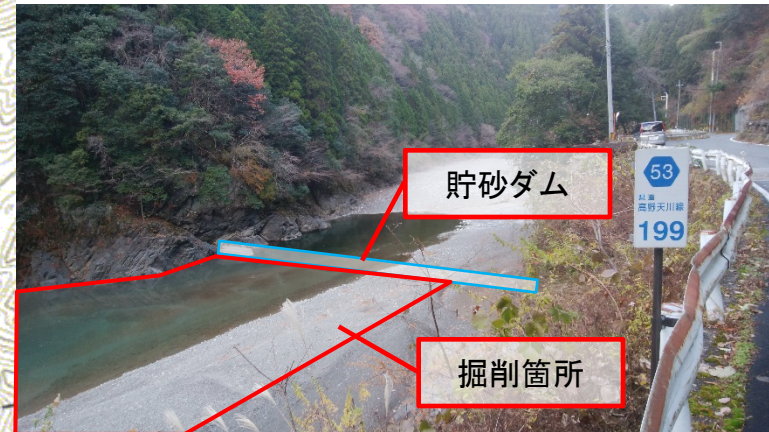
掘削前状況

撮影日:平成29年12月5日 貯水位 約421.1m

- ・平成29年度に貯砂ダム上流付近にて約3,700m³堆積土砂を掘削。
- ・今年度も引き続き貯砂ダム上流付近で約2,000m³の堆積土砂掘削を実施予定。

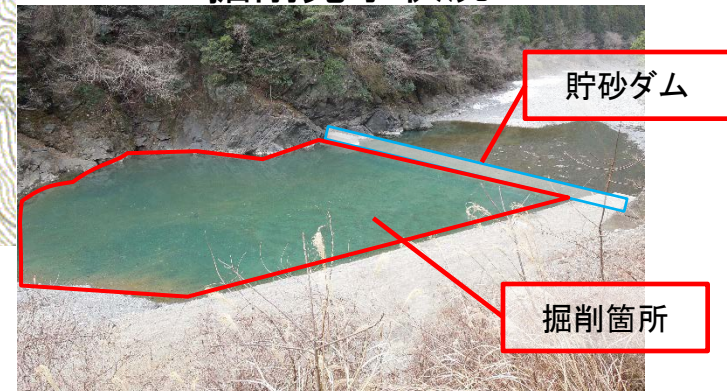
掘削完了状況

撮影日:平成30年2月22日 貯水位 約421.3m

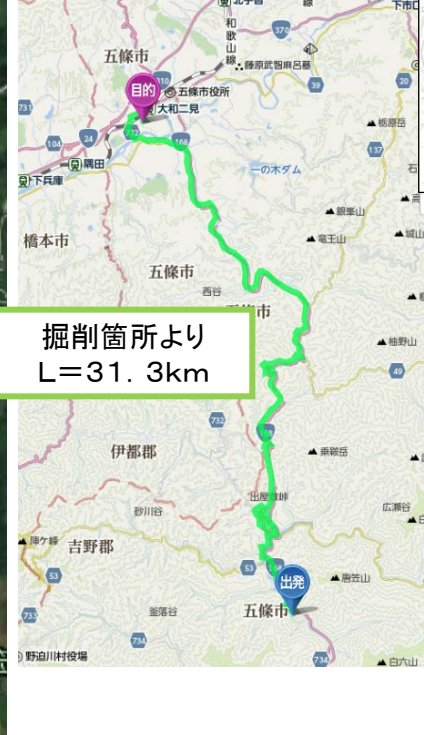
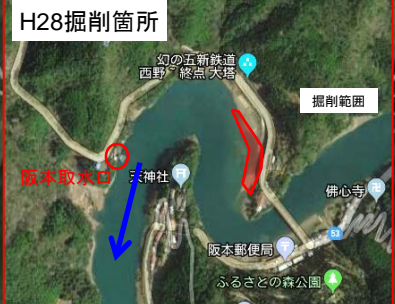
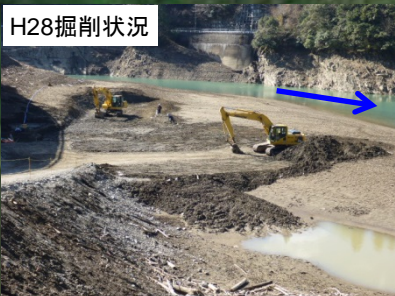
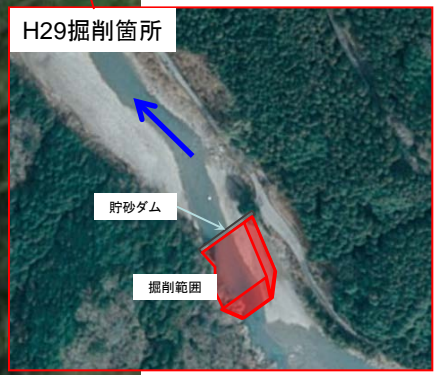
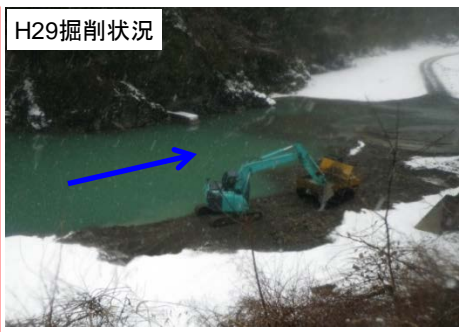
(掘削土受入地の状況)

掘削において発生した土砂は、和歌山河川国道事務所管内(五條市二見地先)の河川工事に活用している。
