# 堆積土砂対策の状況について

奈良県 県土マネジメント部 河川整備課

# 1. 堆積土砂撤去の進捗状況

# 2. 新宮川水系堆積土砂処分推進事業

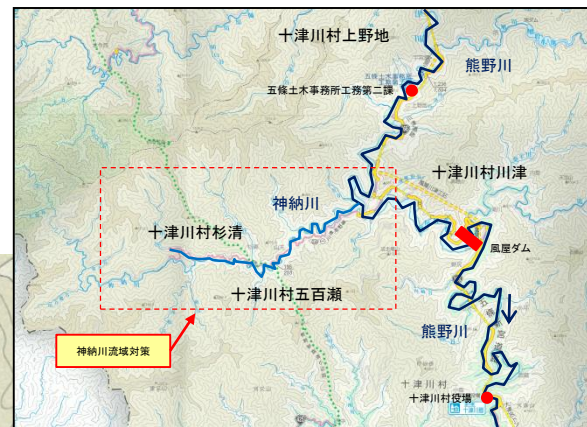
山腹崩壊(小井谷) H27.4撮影

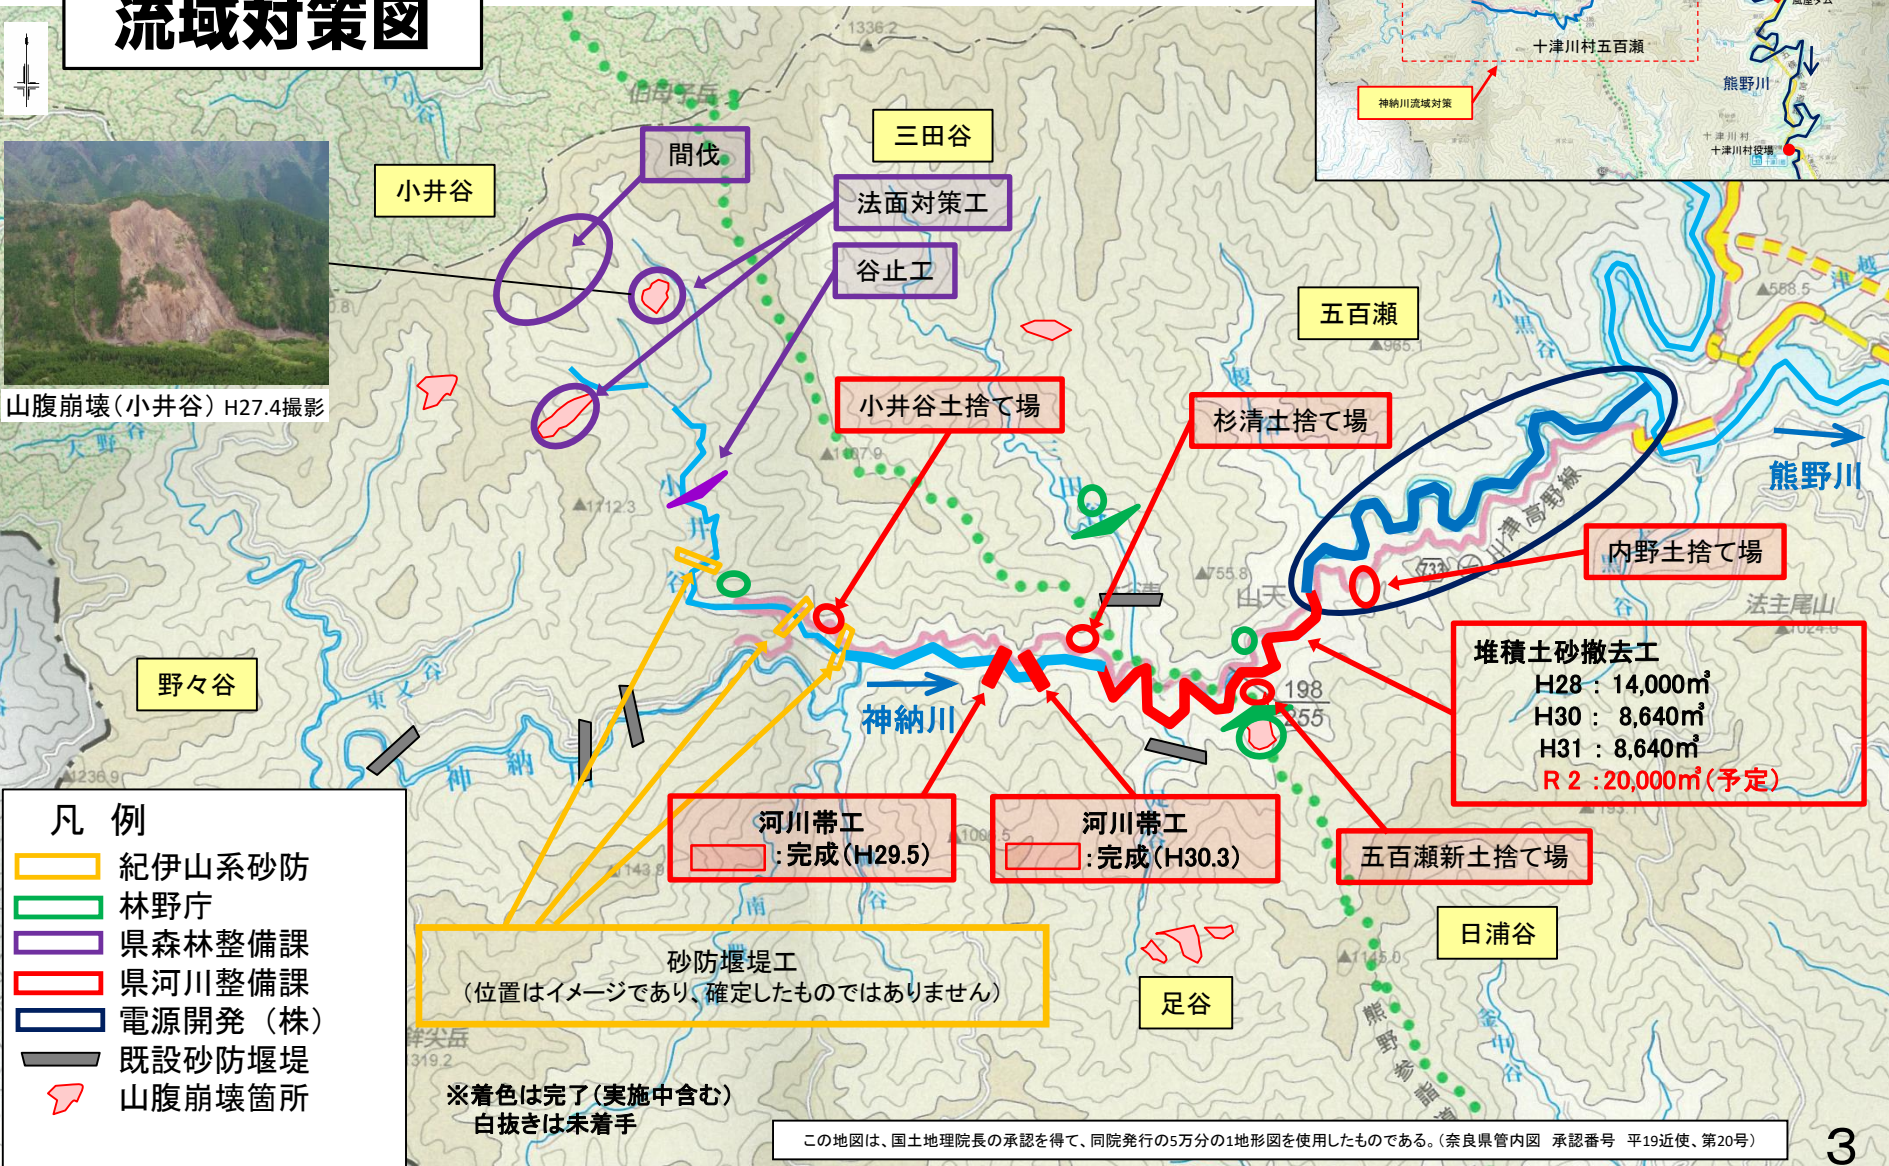
### 流域対策図

**堆積土砂撤去工**  
 H28 : 14,000㎡  
 H30 : 8,640㎡  
 H31 : 8,640㎡  
 R2 : 20,000㎡(予定)

**河川帯工**  
 : 完成(H29.5)

**河川帯工**  
 : 完成(H30.3)

**砂防堰堤工**  
 (位置はイメージであり、確定したものではありません)

※着色は完了(実施中含む)  
 白抜きは未着手
