## 関西電力の熊野川流域のダム堆積土砂状況

# 九尾ダム・川迫ダムの堆積土砂状況

# 九尾ダムの堆積土砂対策状況（R2年度）

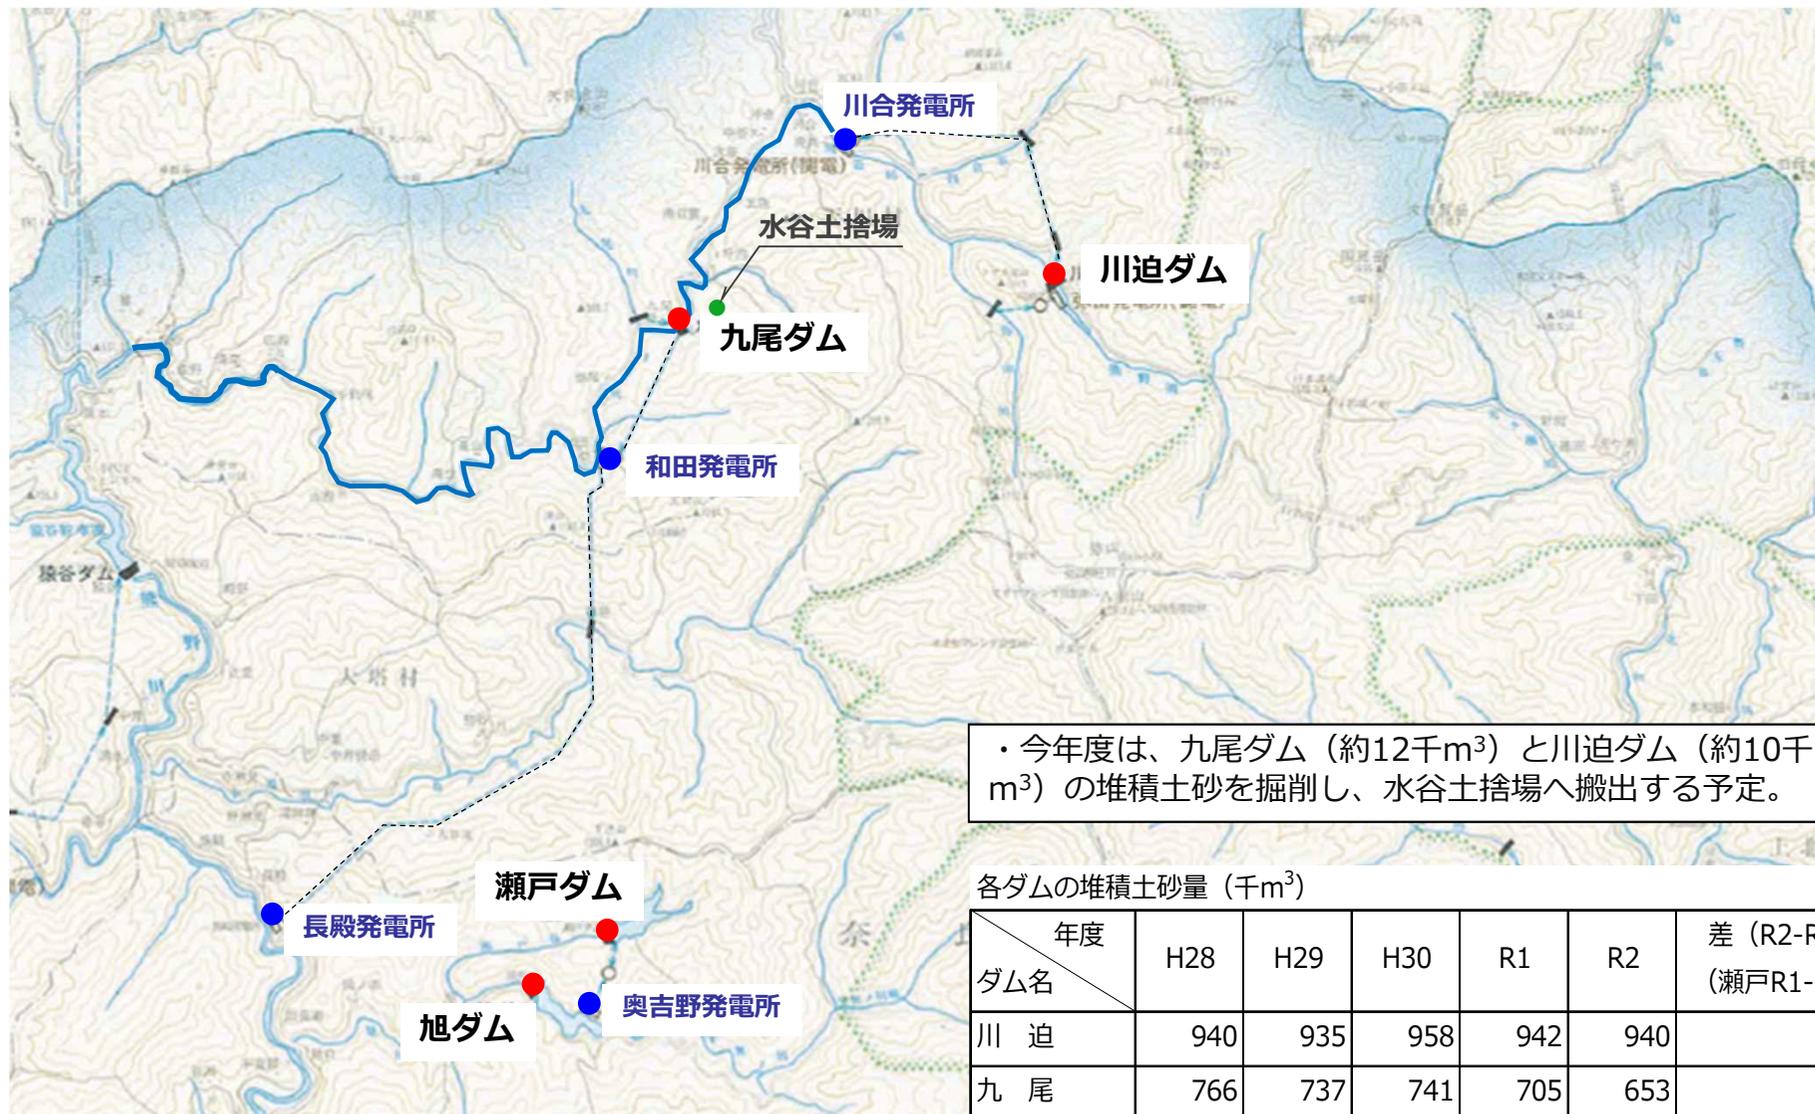
各ダムの堆積土砂量（千 $m^3$ ）

年度 \ ダム名	H28	H29	H30	R1	R2	差 (R2-R1) (瀬戸R1-H28)
川 迫	940	935	958	942	940	-2
九 尾	766	737	741	705	653	-52
旭	981	992	1022	1019	1033	14
瀬 戸 <sup>※1</sup>	385	-	-	407	-	22

※1 瀬戸ダム：H26年度から測定頻度を1回/3年に変更（次回、R4年度に測量実施）

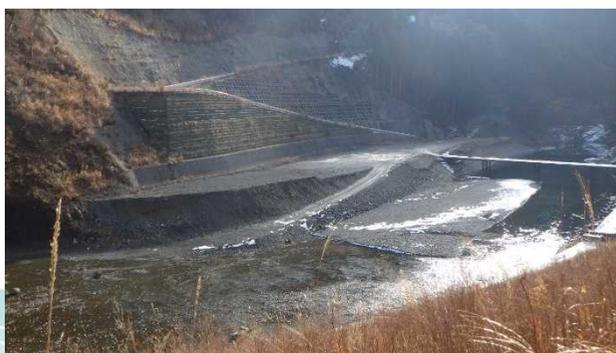
● No.6付近状況  
堆積土砂除去前（上流から撮影）
