熊野川における濁水長期化軽減対策

電源開発株式会社 西日本支店

風屋ダム表面取水設備改造の進捗状況

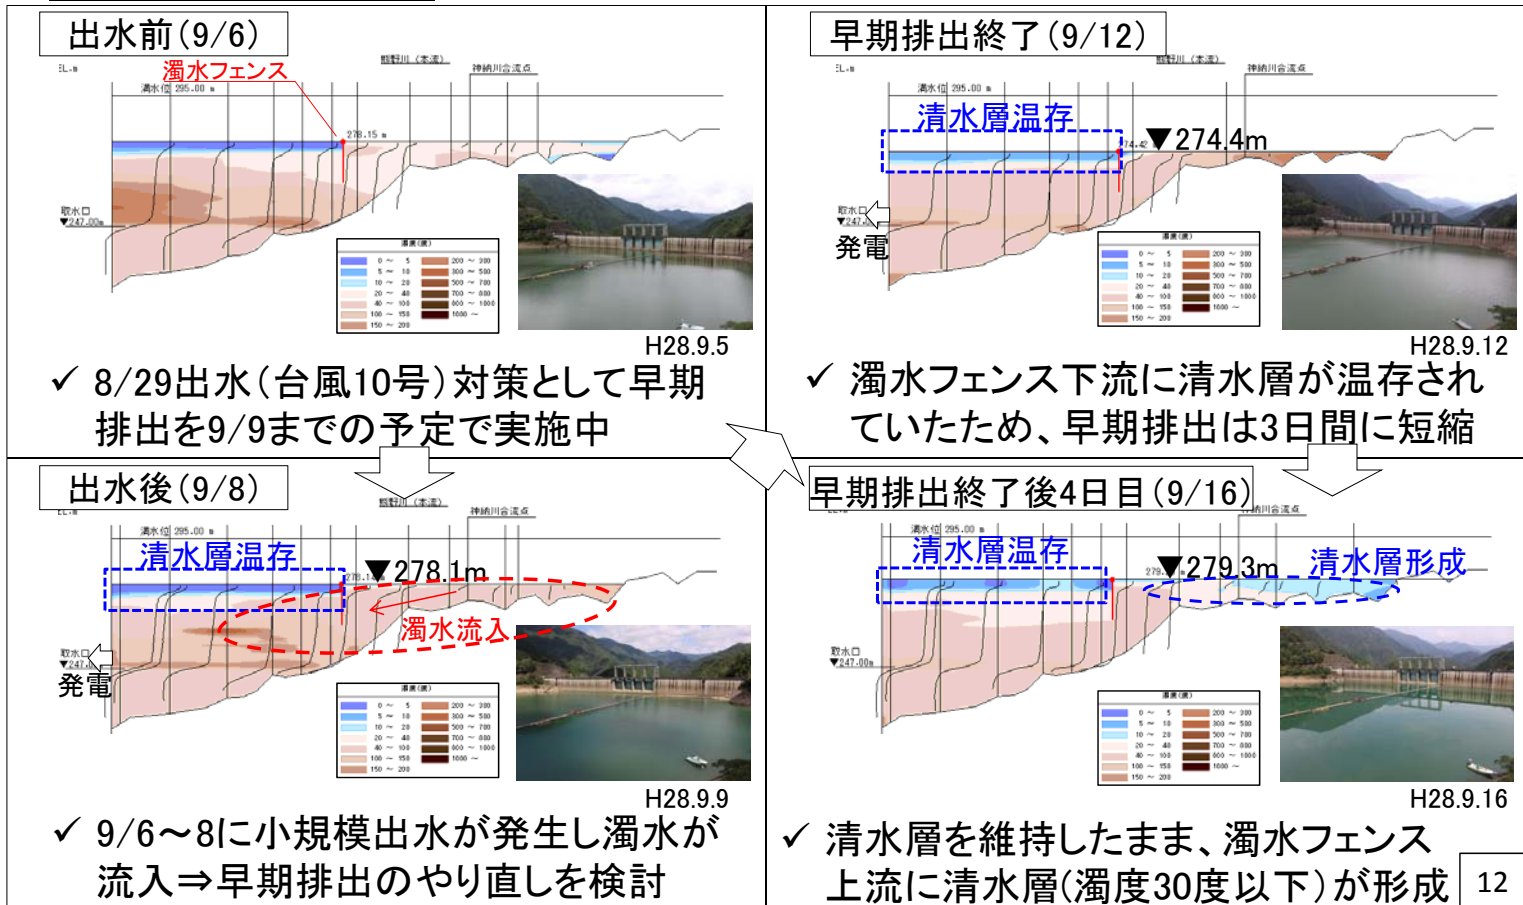
➤短縮した対策(参考②)(平成28年9月6日～9月16日の風屋ダムの状況)

出水規模や流入濁水量が小さい場合、風屋ダムから濁水フェンス間に清水層がある場合は、早期排出期間を短縮

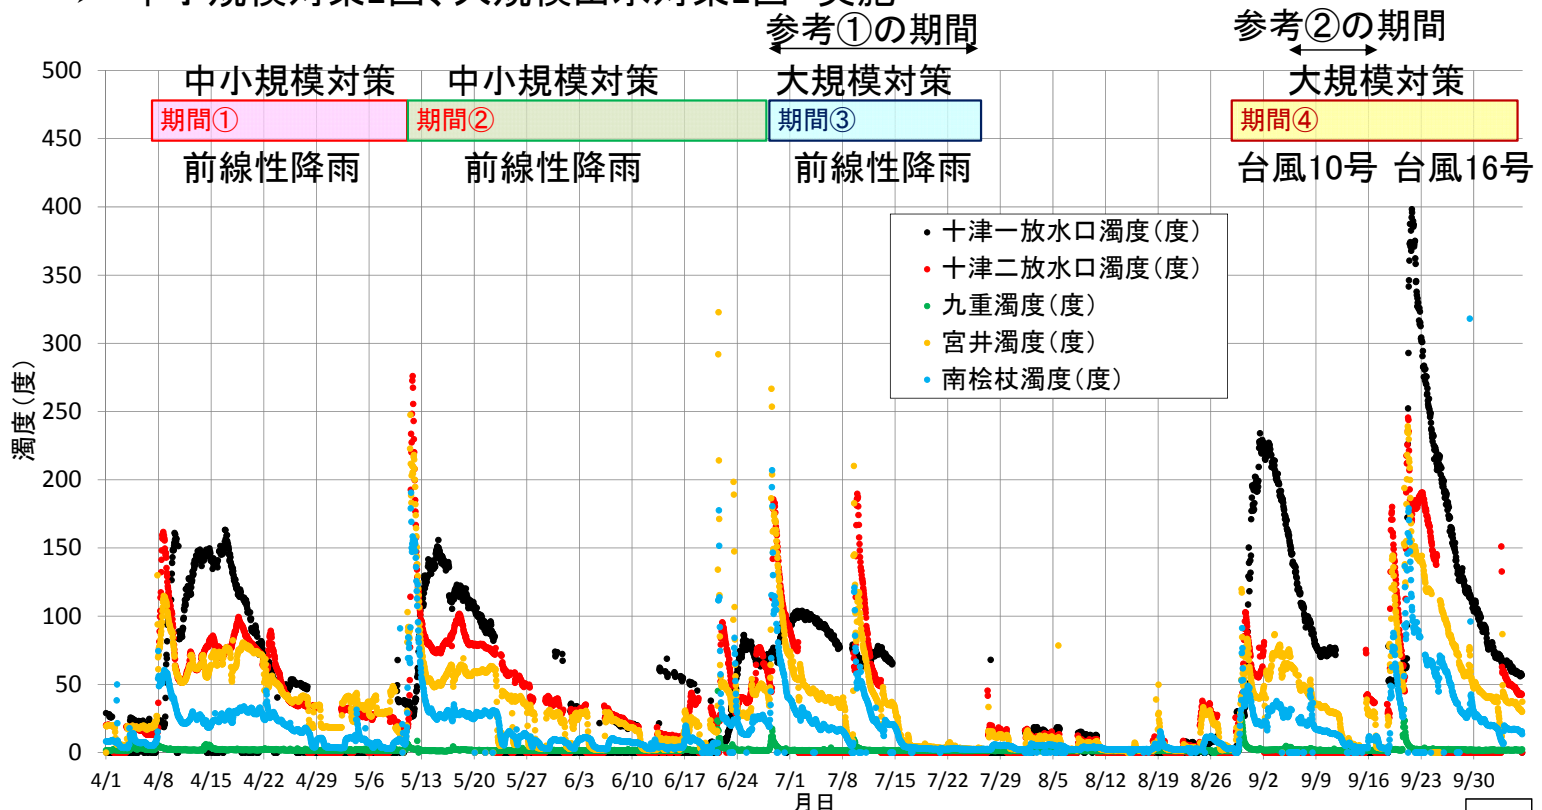
濁水軽減対策の実施状況

- 中小規模対策2回、大規模出水対策2回 実施

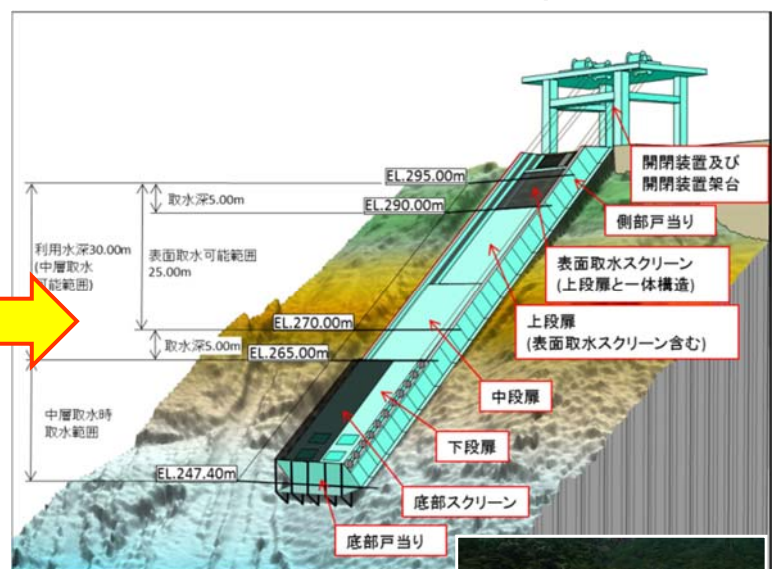
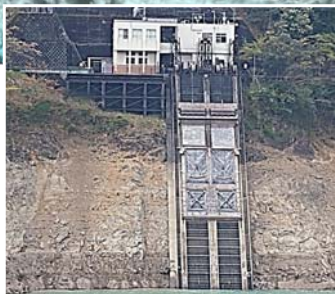
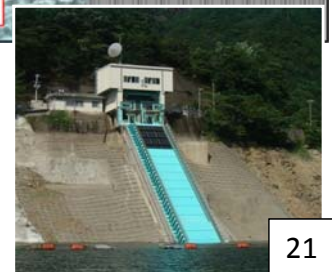
(1) 設備の概要

改造前(現行設備)

改造後(平成30年6月以降)

ゴムシート式から鋼製へ
(設備信頼性向上)
取水深7.5mから5.0m(自動制御)へ
(低濁度水取水能力向上)

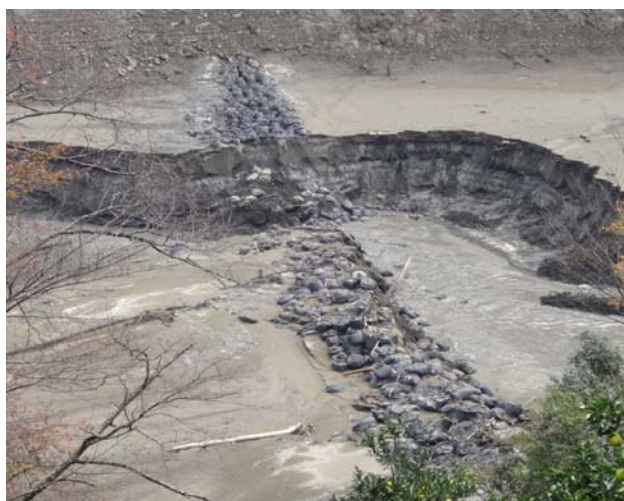
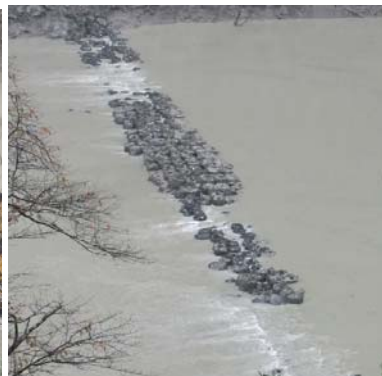
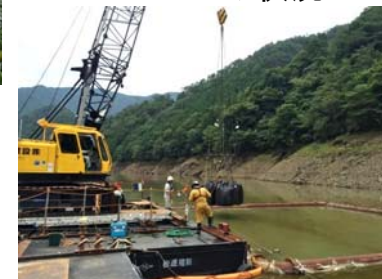
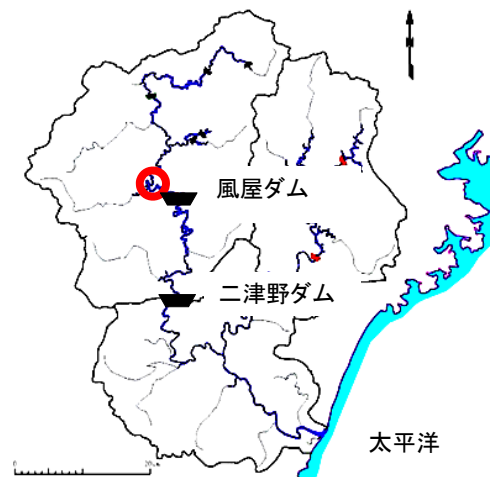
① 洗掘防止工(川津地区)

本対策工により、設置箇所上流の洗掘を抑制します。

今後は、貯水池の状況に応じて形状修正等を実施します。

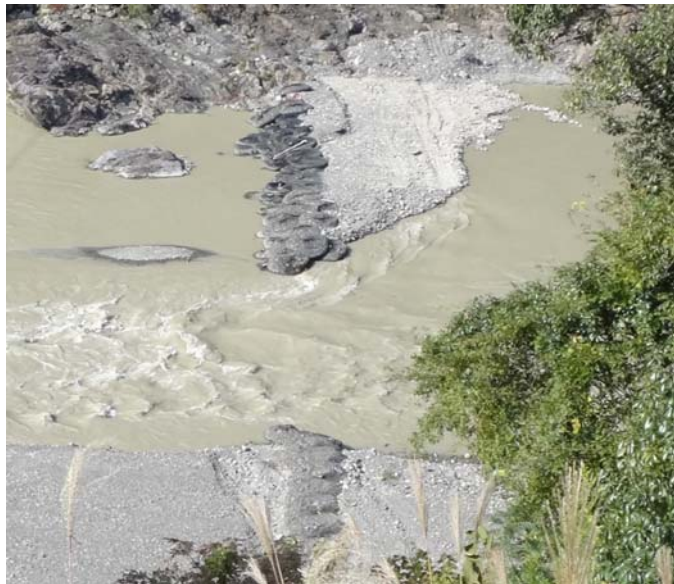
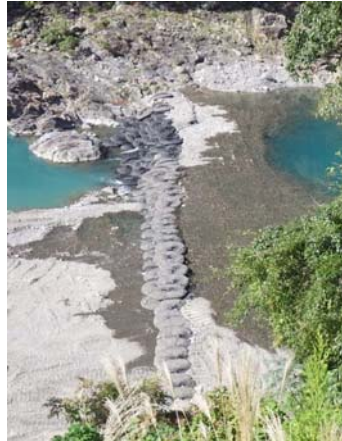
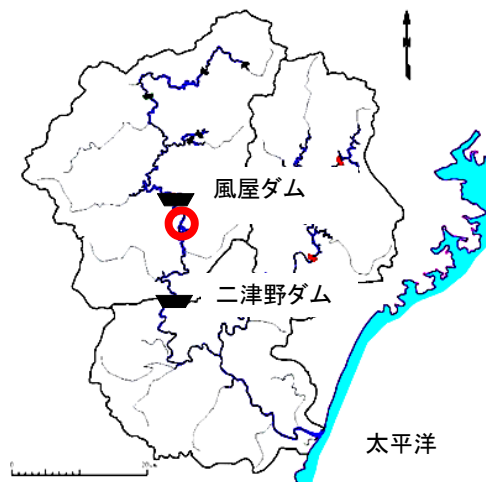
②仮設沈殿池工(池穴地区)

本対策工により、濁質沈降を促進し濁水を低減します。
今後は、河川の状況に応じて形状修正等を実施します。

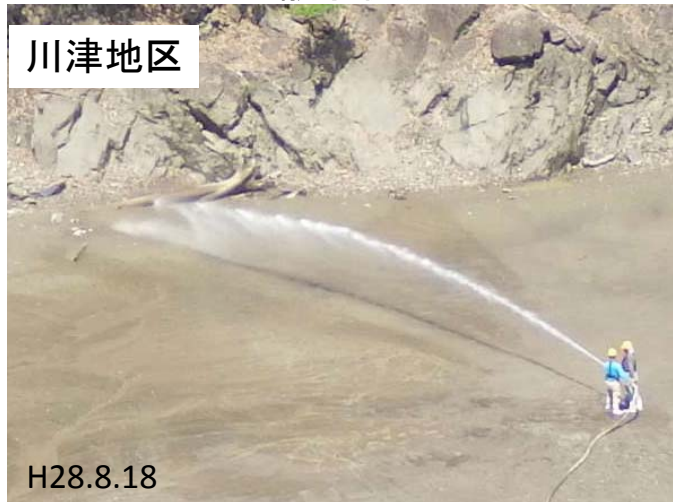
散水状況

- ✓ 散水
(散水車・スプリンクラー・人力)
- ✓ 植生(播種)
- ✓ その他(状況に合わせて対応)
