## 関西電力の熊野川流域ダム位置図と堆砂量

# 川迫ダム、九尾ダムの堆砂状況

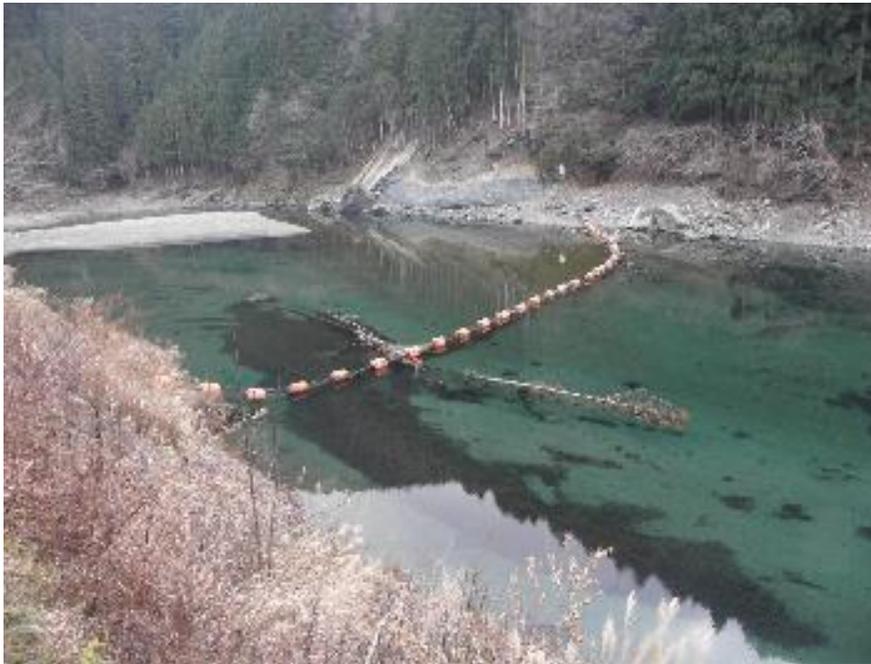
堆砂除去前

(撮影H28.1.16 ダム水位 0.32m 流入量 2.5m<sup>3</sup>/s)

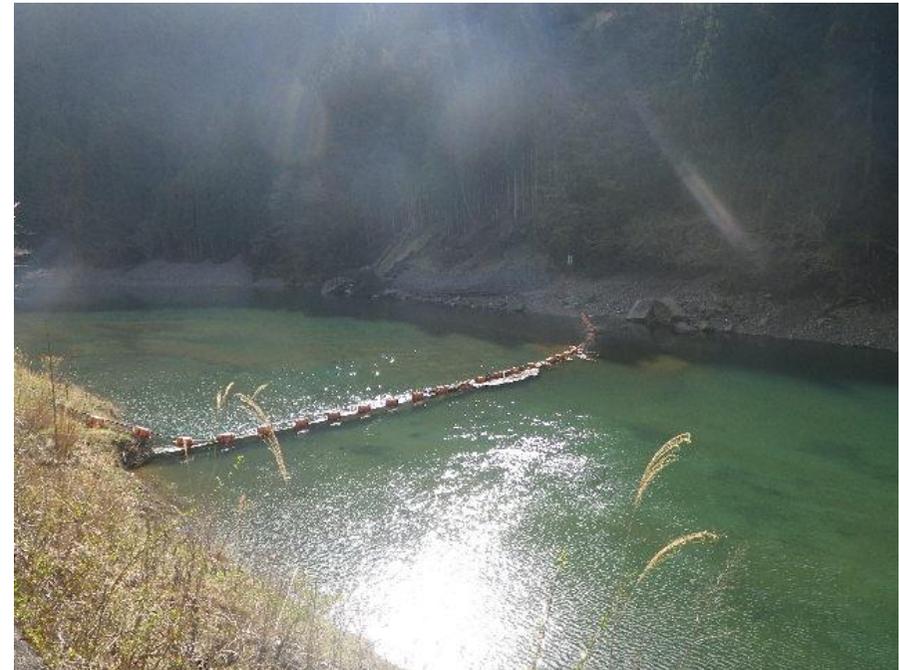
堆砂除去後

(撮影H28.4.15 ダム水位 0.37m 流入量 6.8m<sup>3</sup>/s)
