平成 27 年度出水期の濁度状況

別冊資料

【期間①】平成27年台風11号に伴う出水（平成27年7月16日～17日）

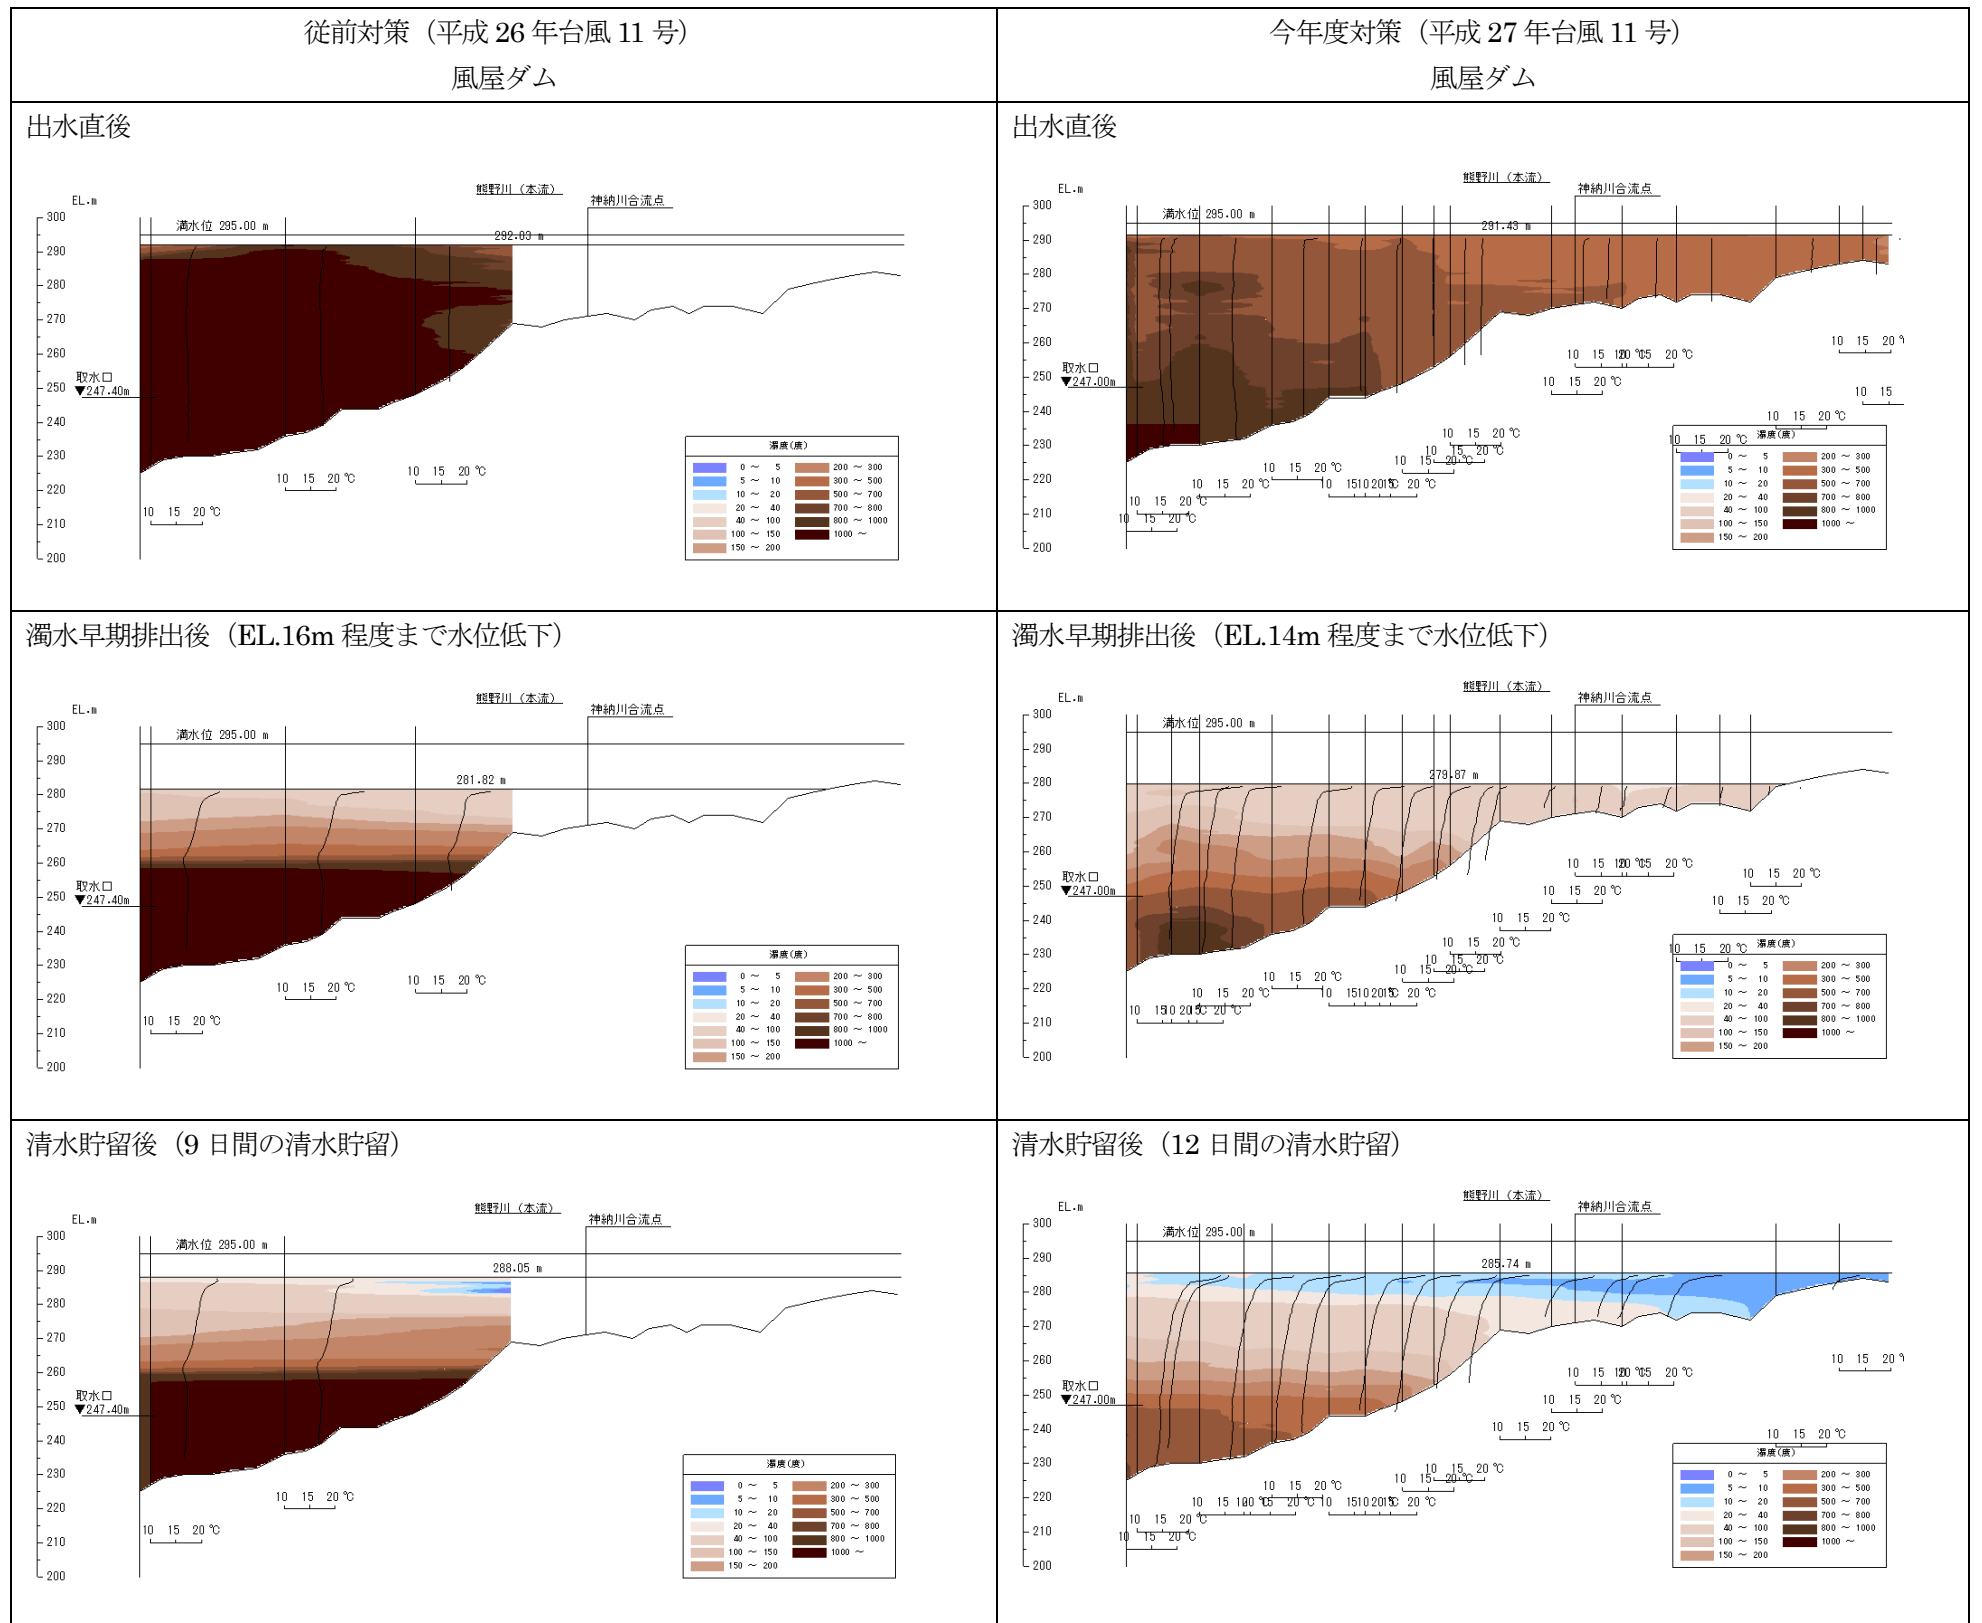
類似規模の出水における従前の対策効果との比較

➤ 類似規模の出水を対象として、従前対策における濁度分布図と比較すると、今年度対策では清水貯留後の清水層が厚く、貯水池内の残存濁質量も少ない。

風屋ダム	
	平成 26 年台風 11 号	平成 27 年台風 11 号
流域平均累計雨量	412mm	385mm
流域平均時間最大雨量	23mm/h	20mm/h
最大流入量	3,392m ³ /s-h	3,500m ³ /s-h
最大放流量 (ゲート放流量)	2,874m ³ /s-h (2,818m ³ /s-h)	3,017m ³ /s-h (2,962m ³ /s-h)

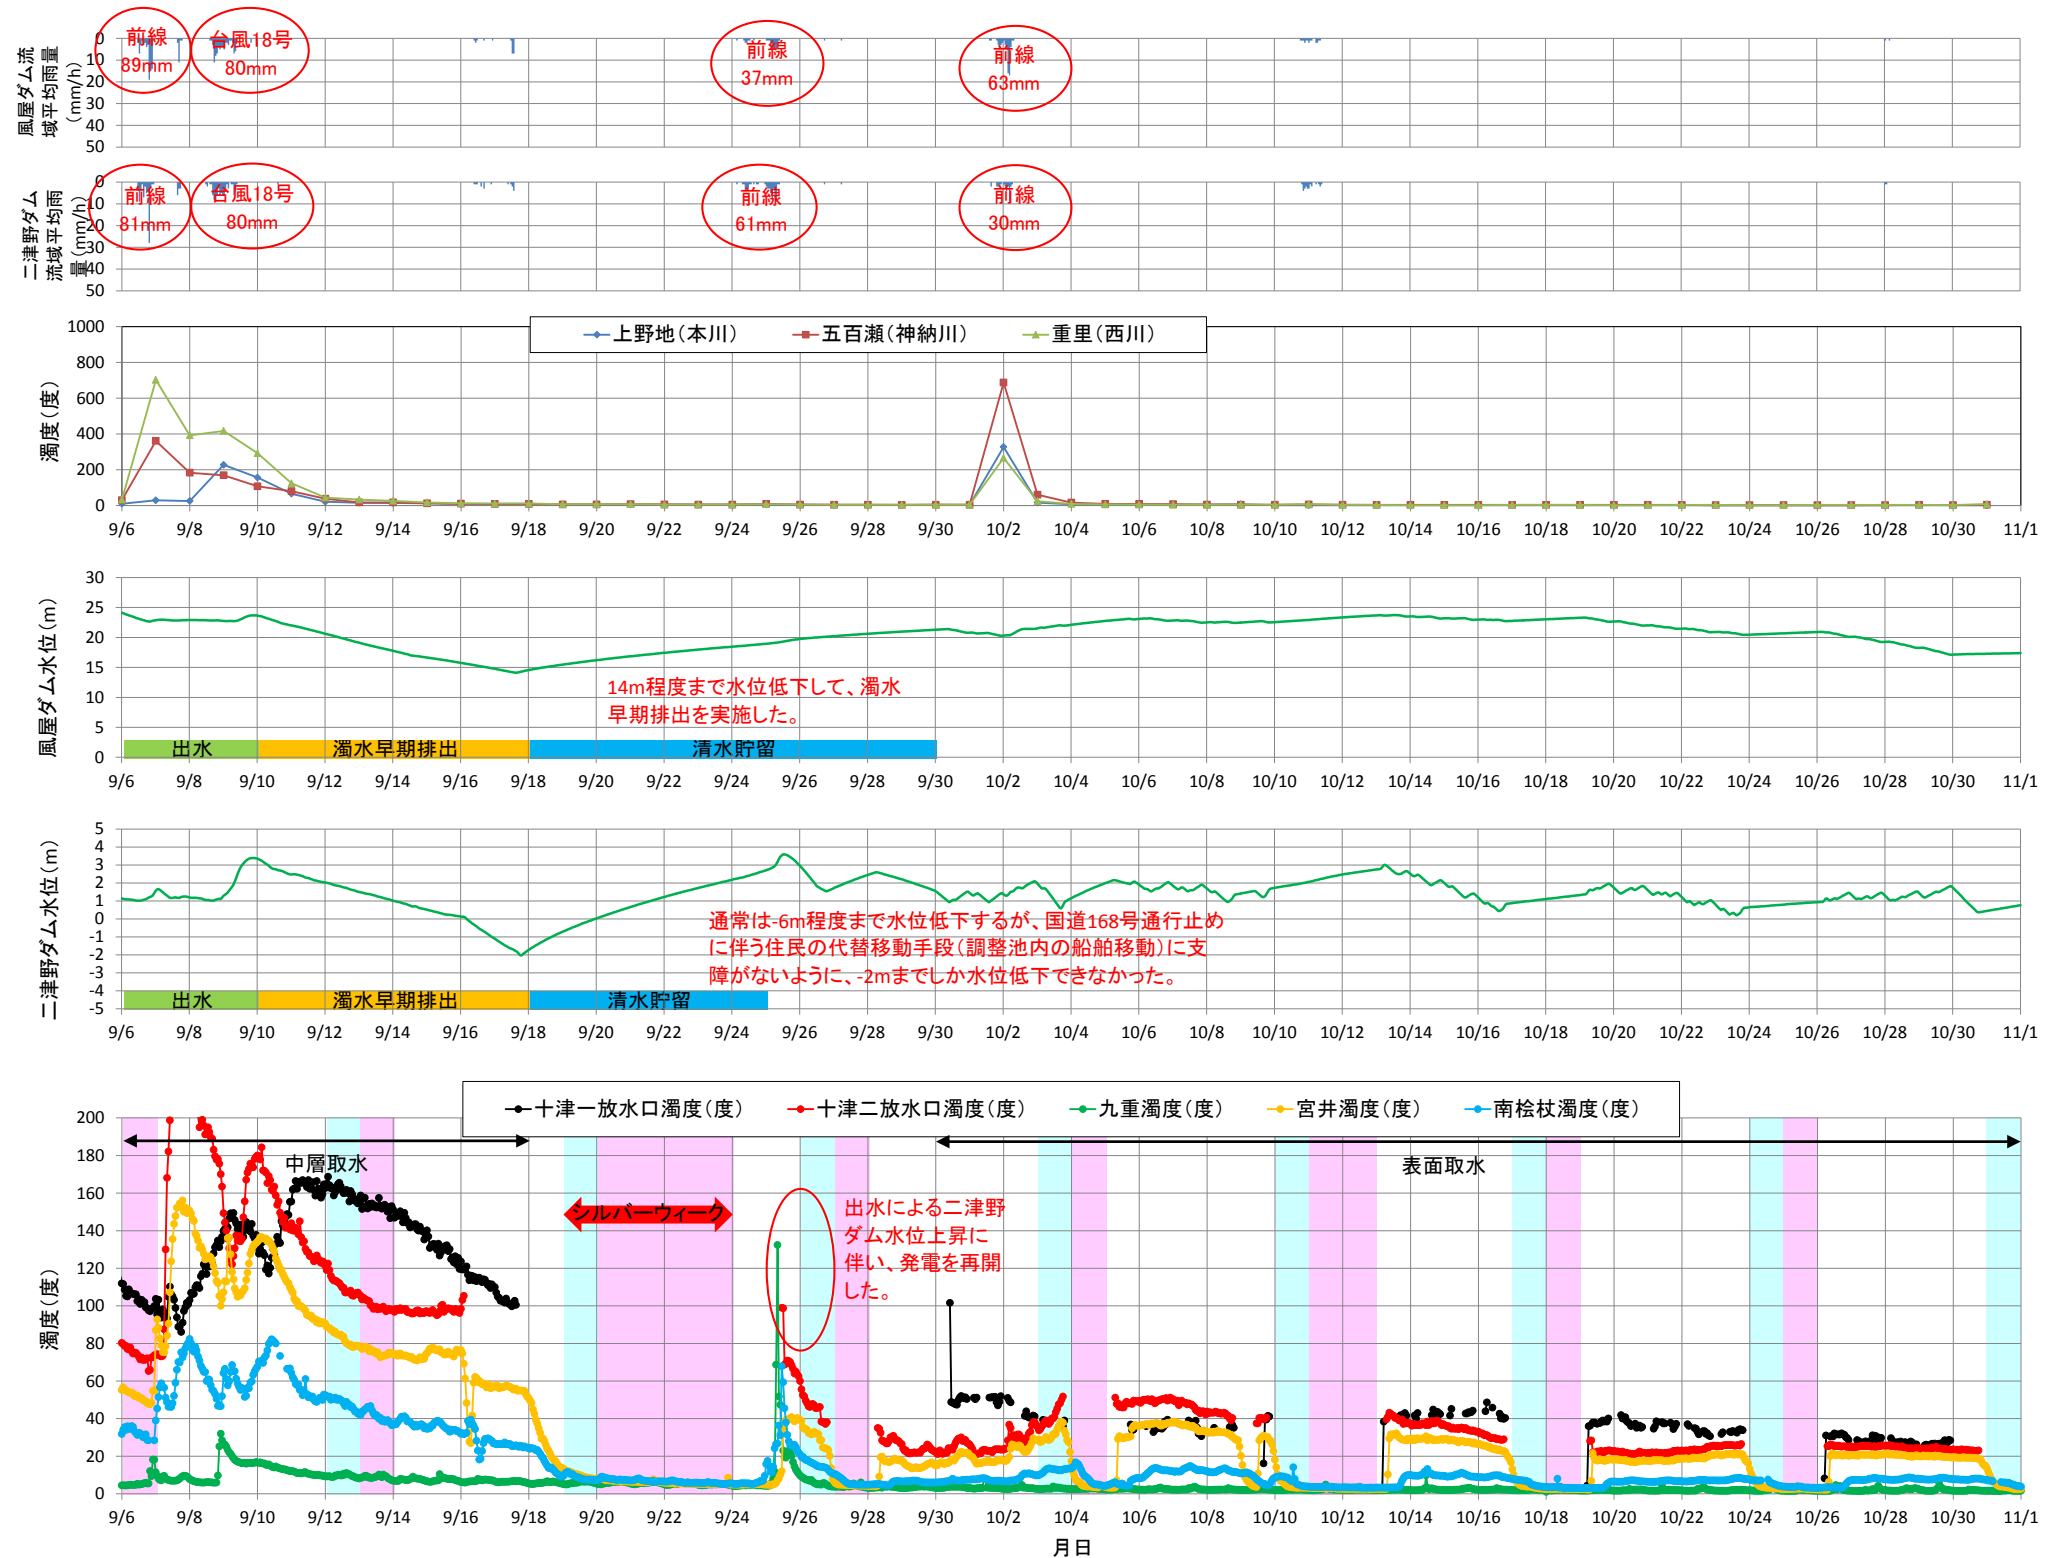
流況・流入濁度

風屋ダム	二津野ダム
流域平均累計雨量	80mm	80mm
流域平均時間最大雨量	11mm/h	9mm/h
最大流入量	402m ³ /s-h	538m ³ /s-h
最大放流量 (ゲート放流量)	279m ³ /s-h (222m ³ /s-h)	440m ³ /s-h (364m ³ /s-h)
