# 河道閉塞等の対応状況について

平成27年11月11日(水)

国土交通省 近畿地方整備局  
紀伊山地砂防事務所

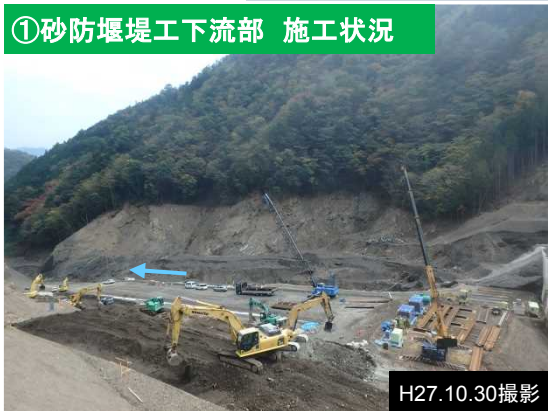
①砂防堰堤工下流部 施工状況

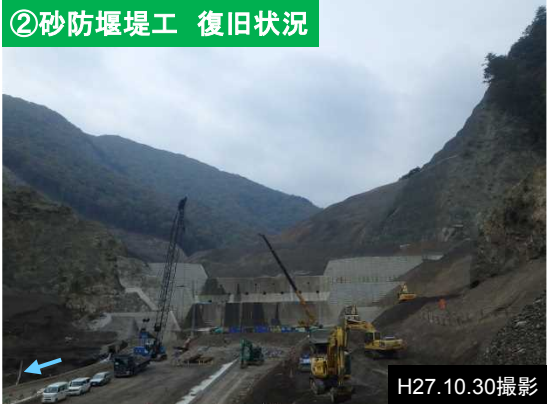
②砂防堰堤工 復旧状況

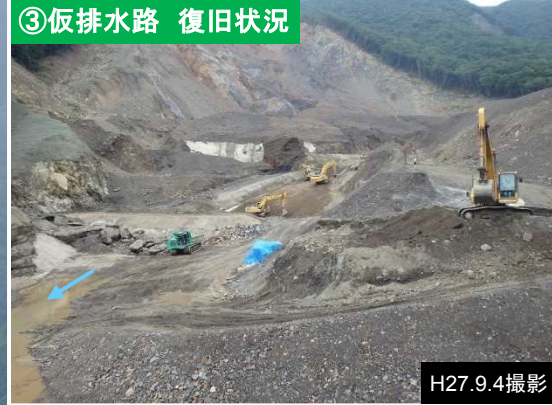
③仮排水路 復旧状況

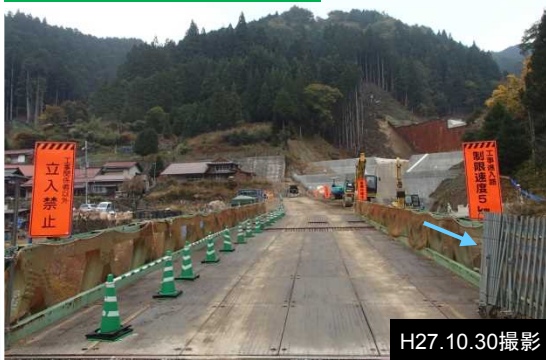
① 溪流保全工 施工状況

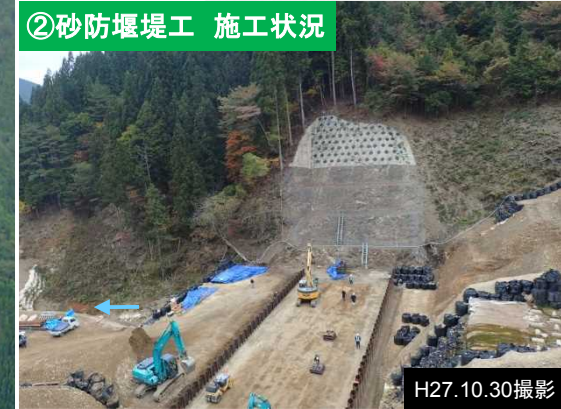
② 砂防堰堤工 施工状況

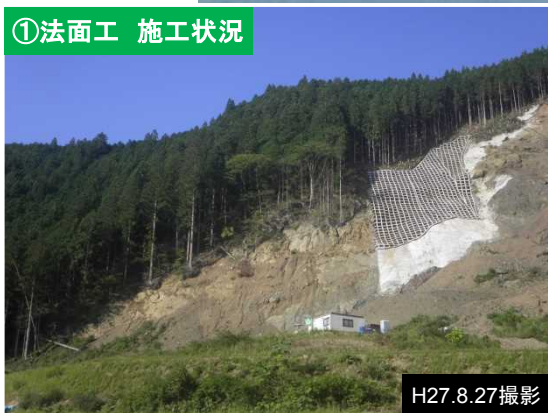
①法面工 施工状況

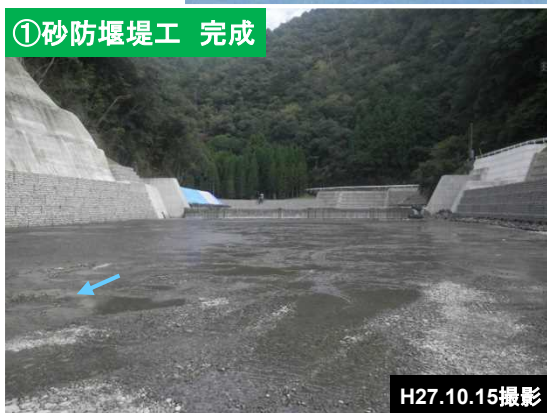
①砂防堰堤工 完成

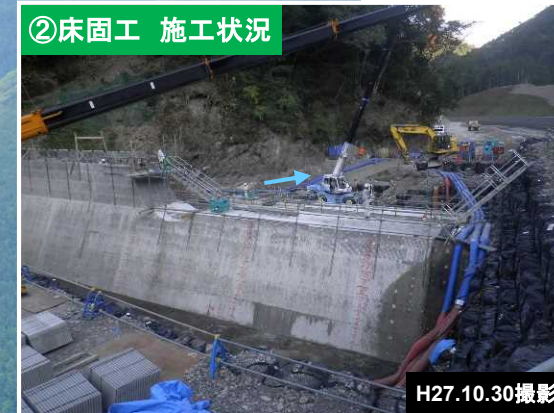
②床固工 施工状況

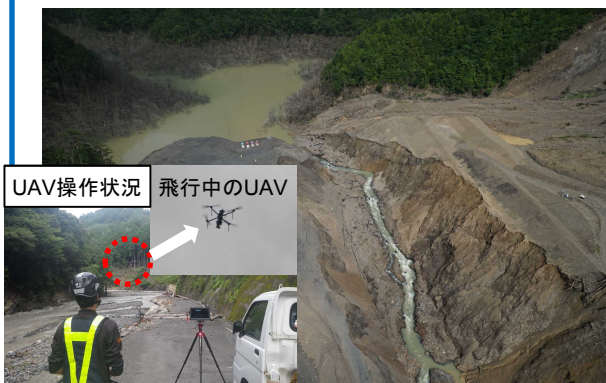
UAVによる現地の状況把握  
※7月18日15時頃撮影

- 進入路が被災し、現地への立ち入りが困難な状況の栗平地区、長殿地区について、台風11号通過後の7月18日に、UAVを活用した無人調査や、災害対策ヘリコプターによる上空からの調査を実施。
- 7月20日には、国土技術政策総合研究所・土木研究所の土砂災害の専門家および紀伊山地砂防事務所職員による現地調査を実施し、十津川村役場へ状況報告と今後の警戒態勢について技術的助言を実施。

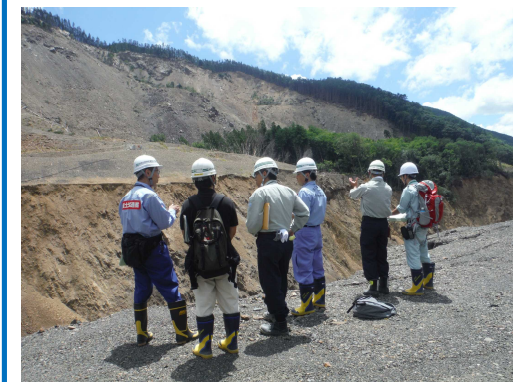
現地調査の状況(栗平地区)  
※7月20日

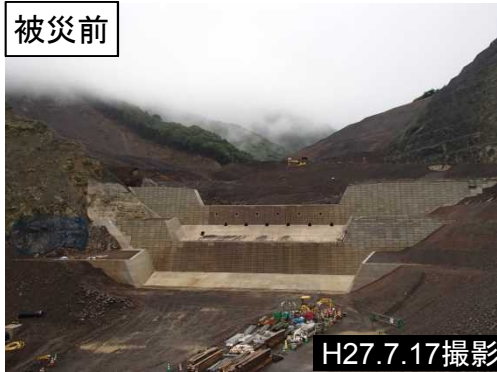
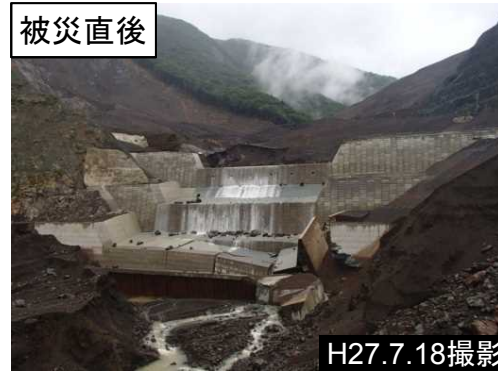
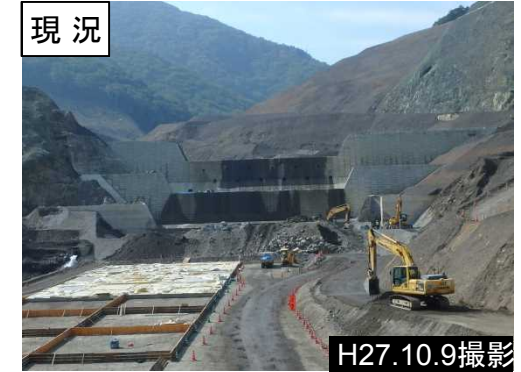
赤谷地区

- 平成27年台風11号の豪雨による出水で施設が被災した赤谷・長殿・栗平の3地区では今年の台風期までに緊急的な復旧作業を概ね完了。
- 赤谷・栗平地区では、来年度の台風期までの基幹的な砂防堰堤の完成を目指し鋭意整備中。
