熊野川流域における治山事業の取組

平成27年7月3日
近畿中国森林管理局
計画保全部 治山課

十津川地区民有林直轄治山事業の全体計画変更等について

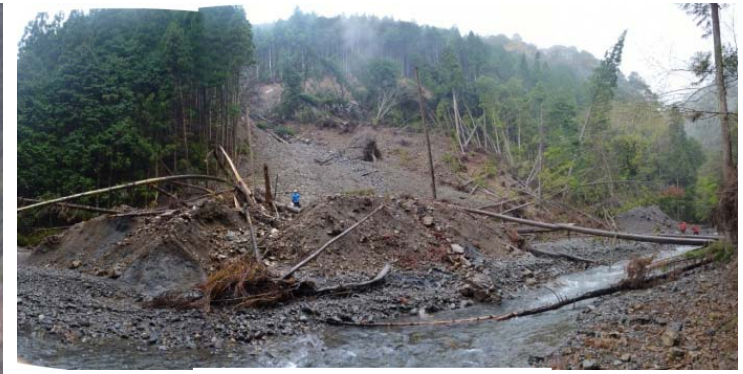
被災直後の被害状況

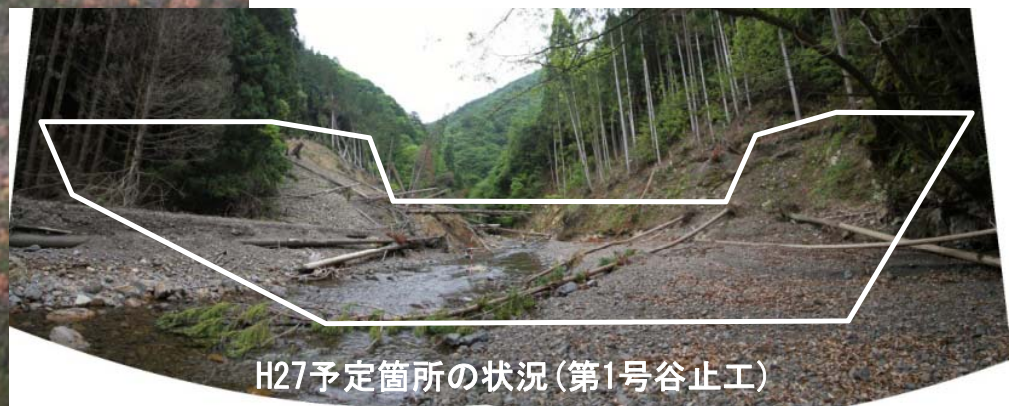
H27予定箇所の状況(第1号谷止工)

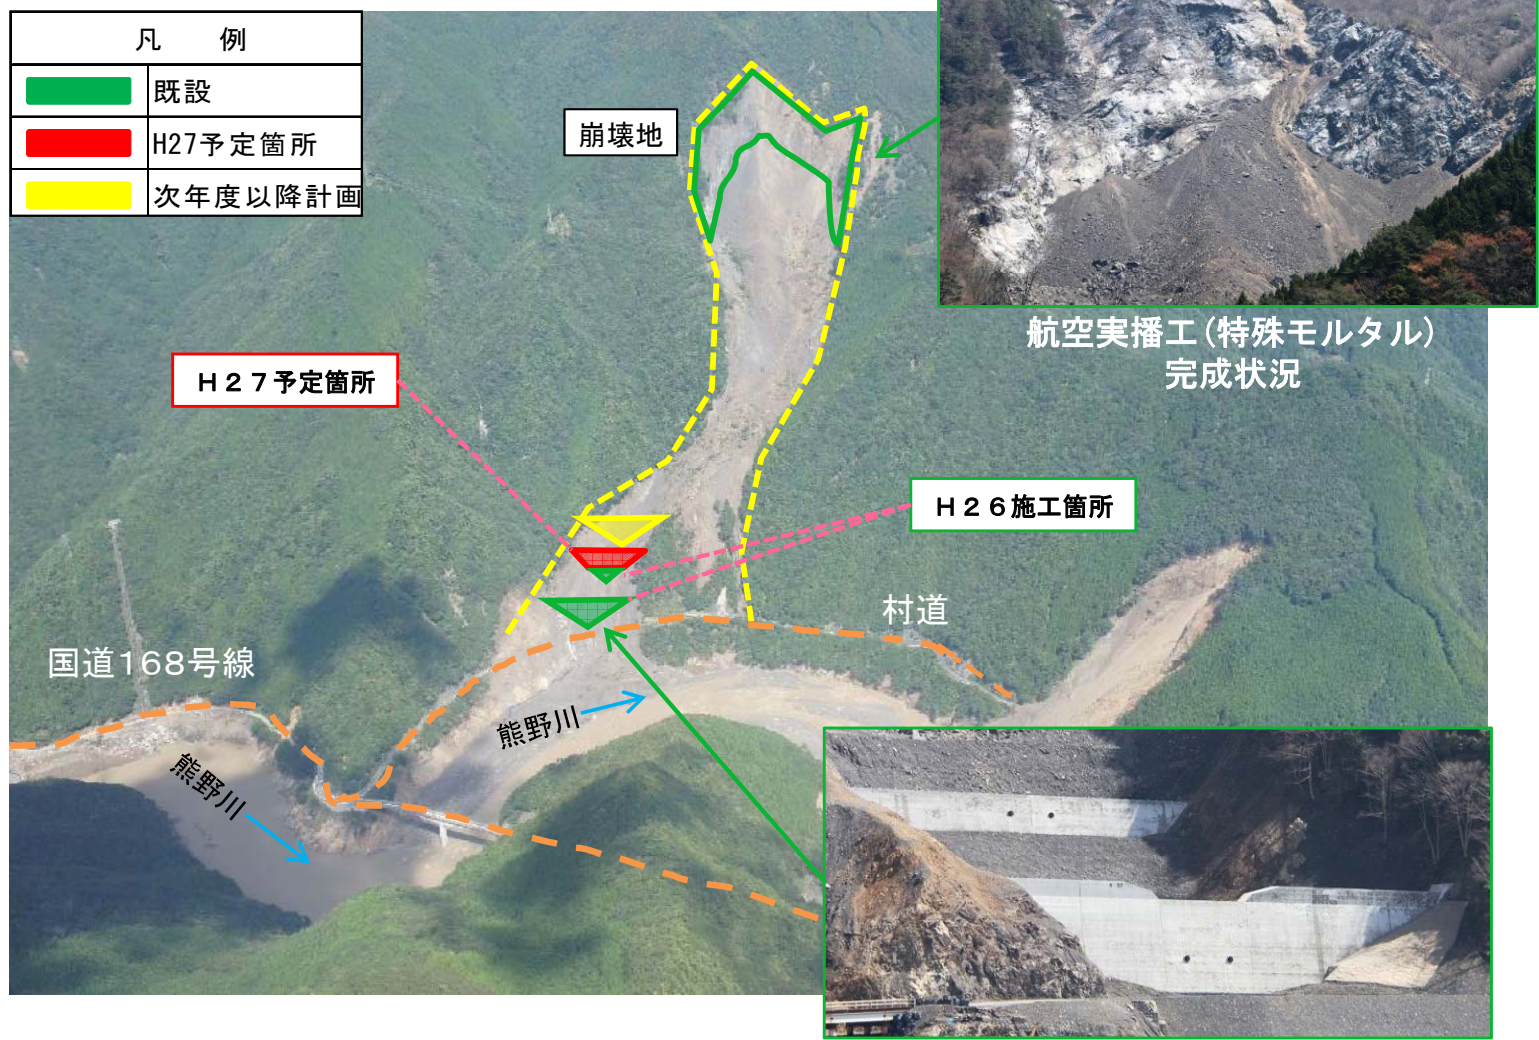
第1号谷止、第2号谷止工 施工状況

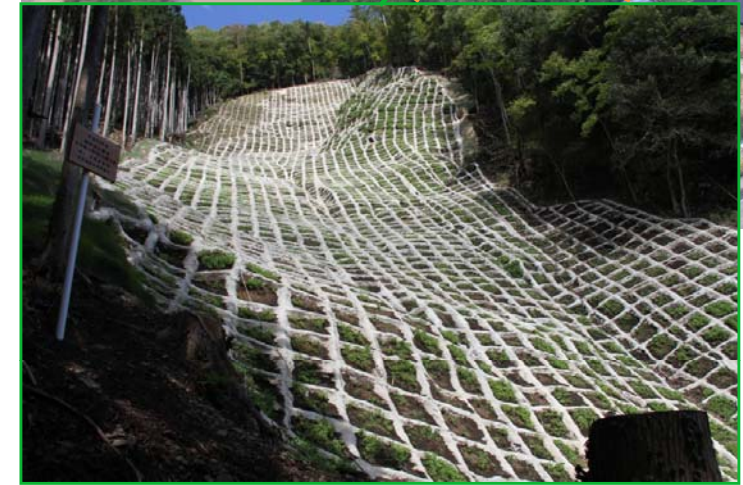
山腹工 完成状況 (H25年度完成)

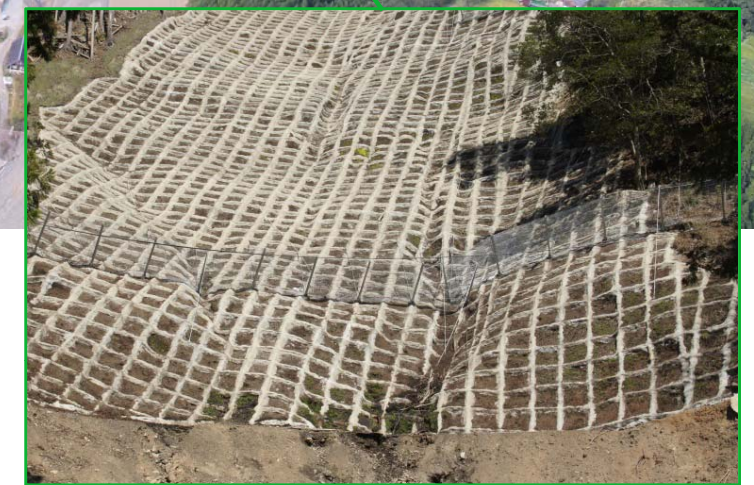
安全対策工 完成状況 (H26年度完成)

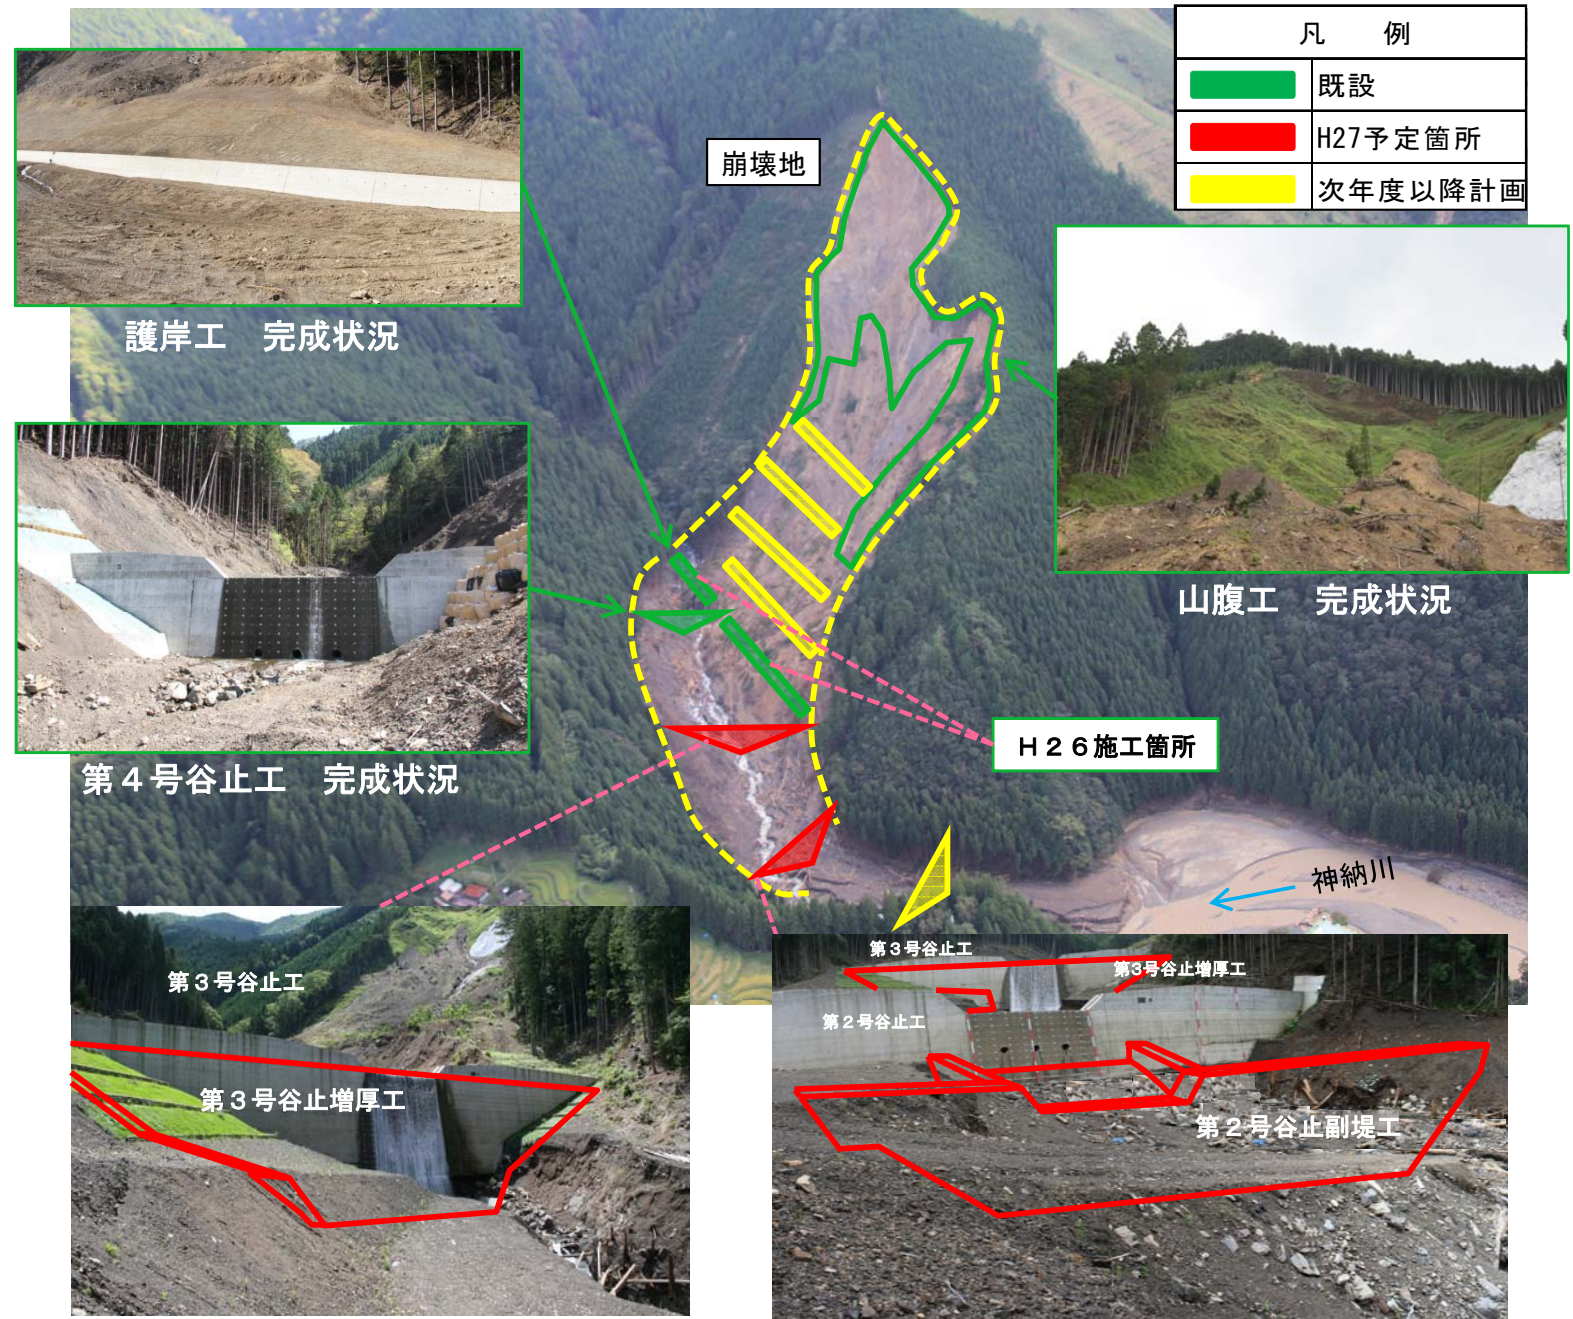
第3号谷止工 現地状況

第2号谷止工 現地状況

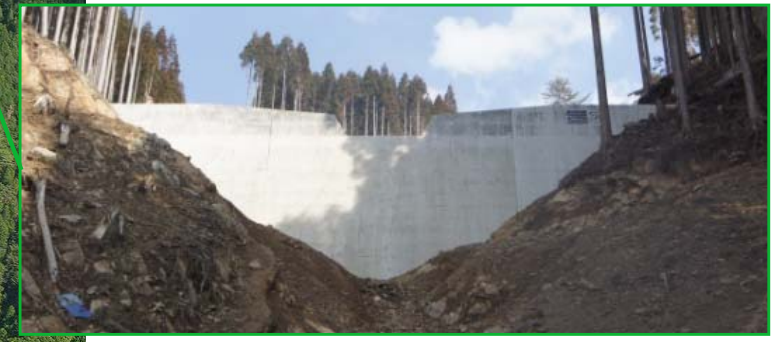
B谷第1号谷止工 完成状況

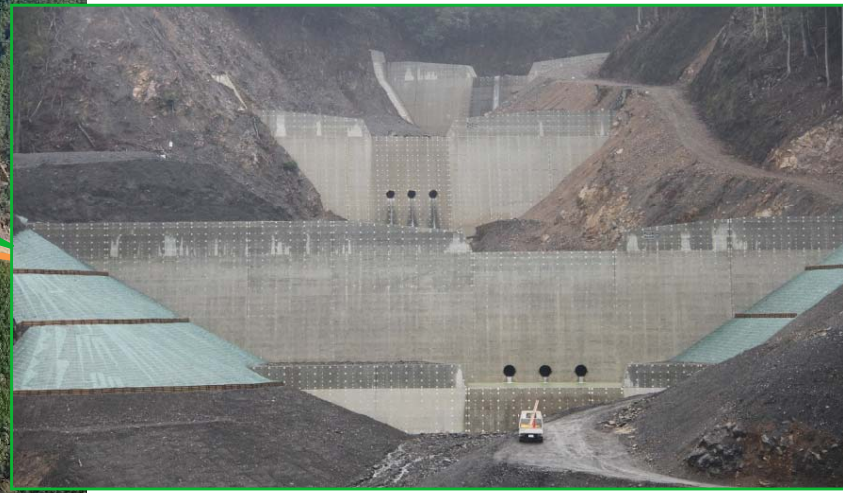
第1～3号谷止工 完成状況

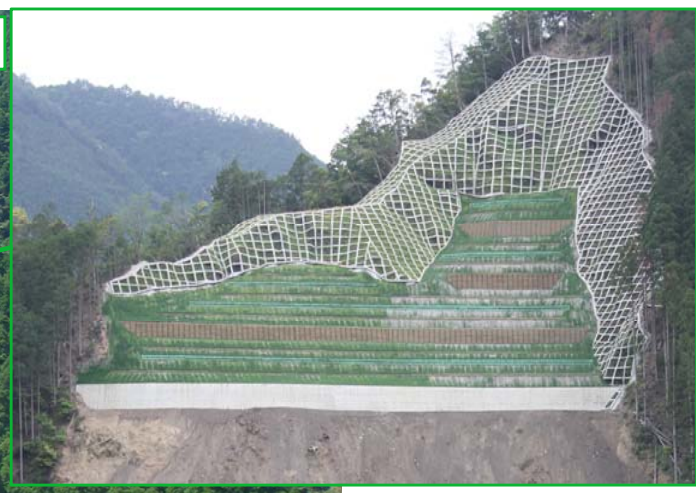
上部法面 完成状況

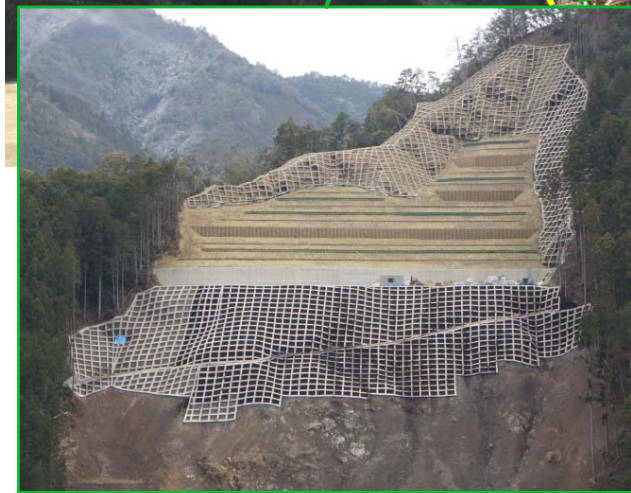
法枠工 施工状況

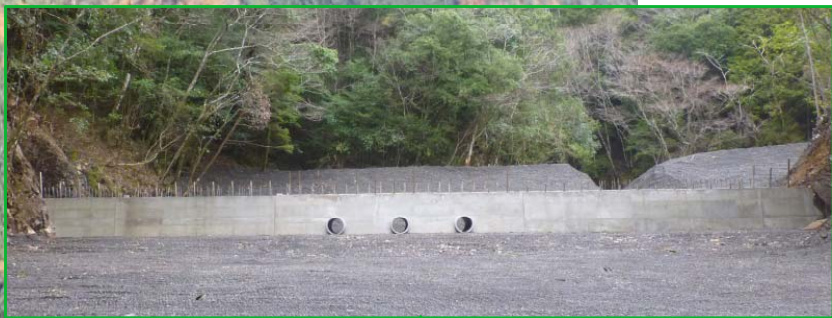
1号谷止
施工状況

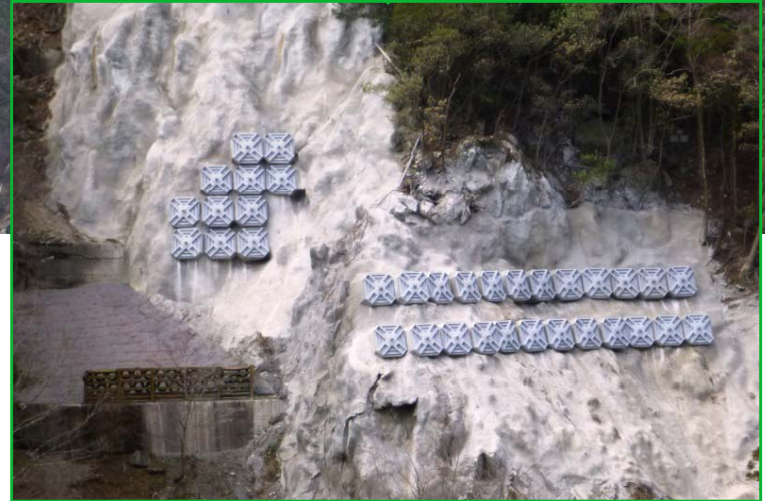
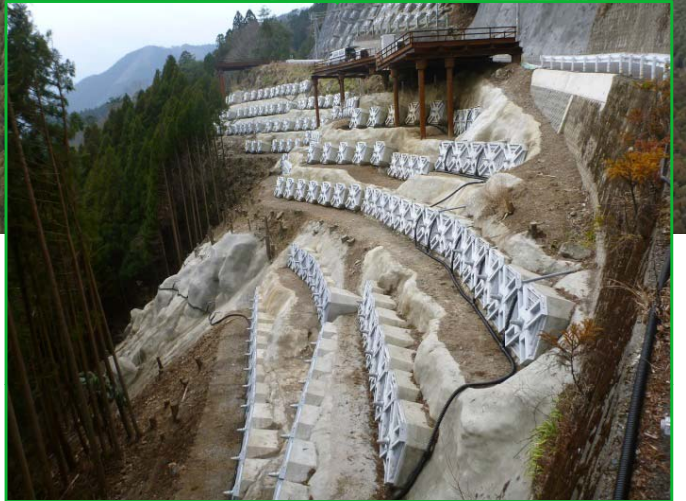
アンカー工 施工状況

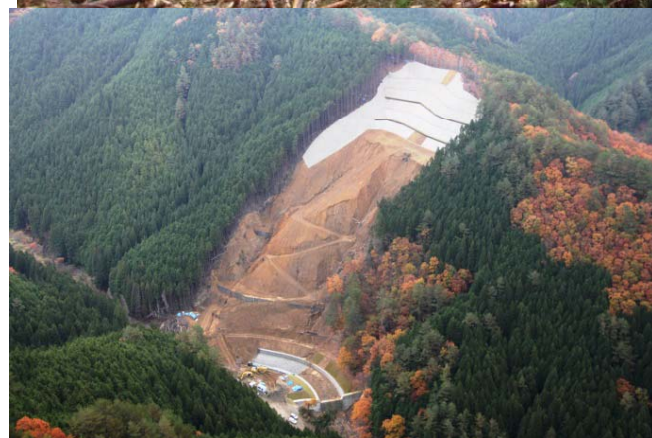
山腹工 進捗状況

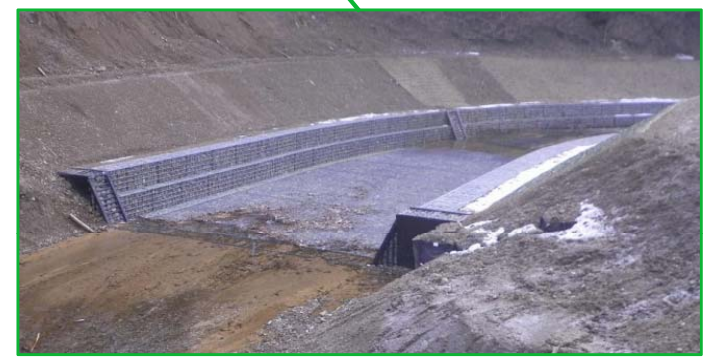
流路工 施工状況

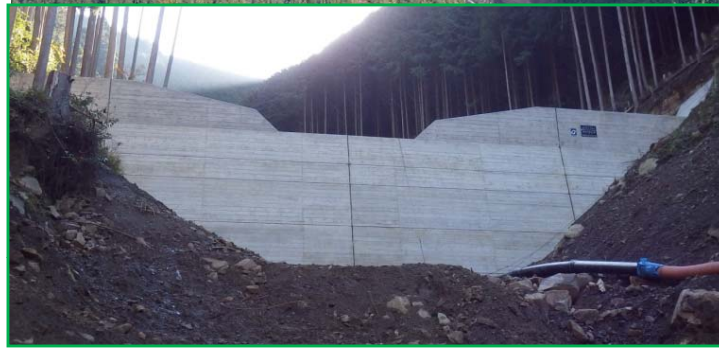
第6号谷止工 完成状況

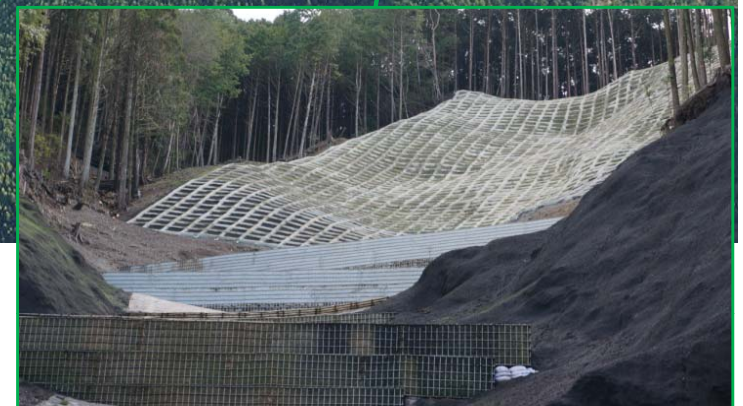
山腹工 完成状況

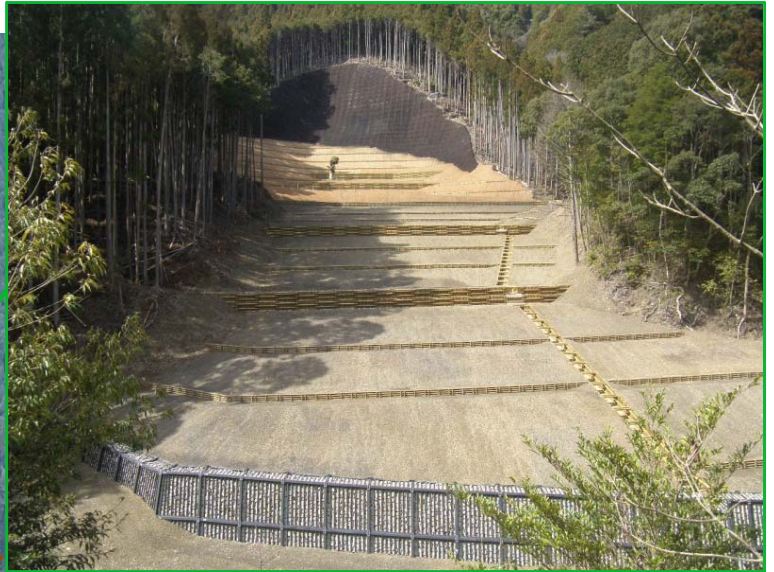
山腹工 完成状況

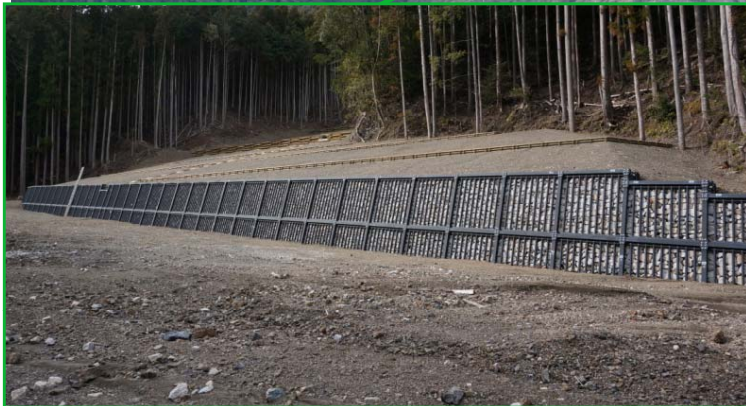
鋼製枠護岸工 完成状況

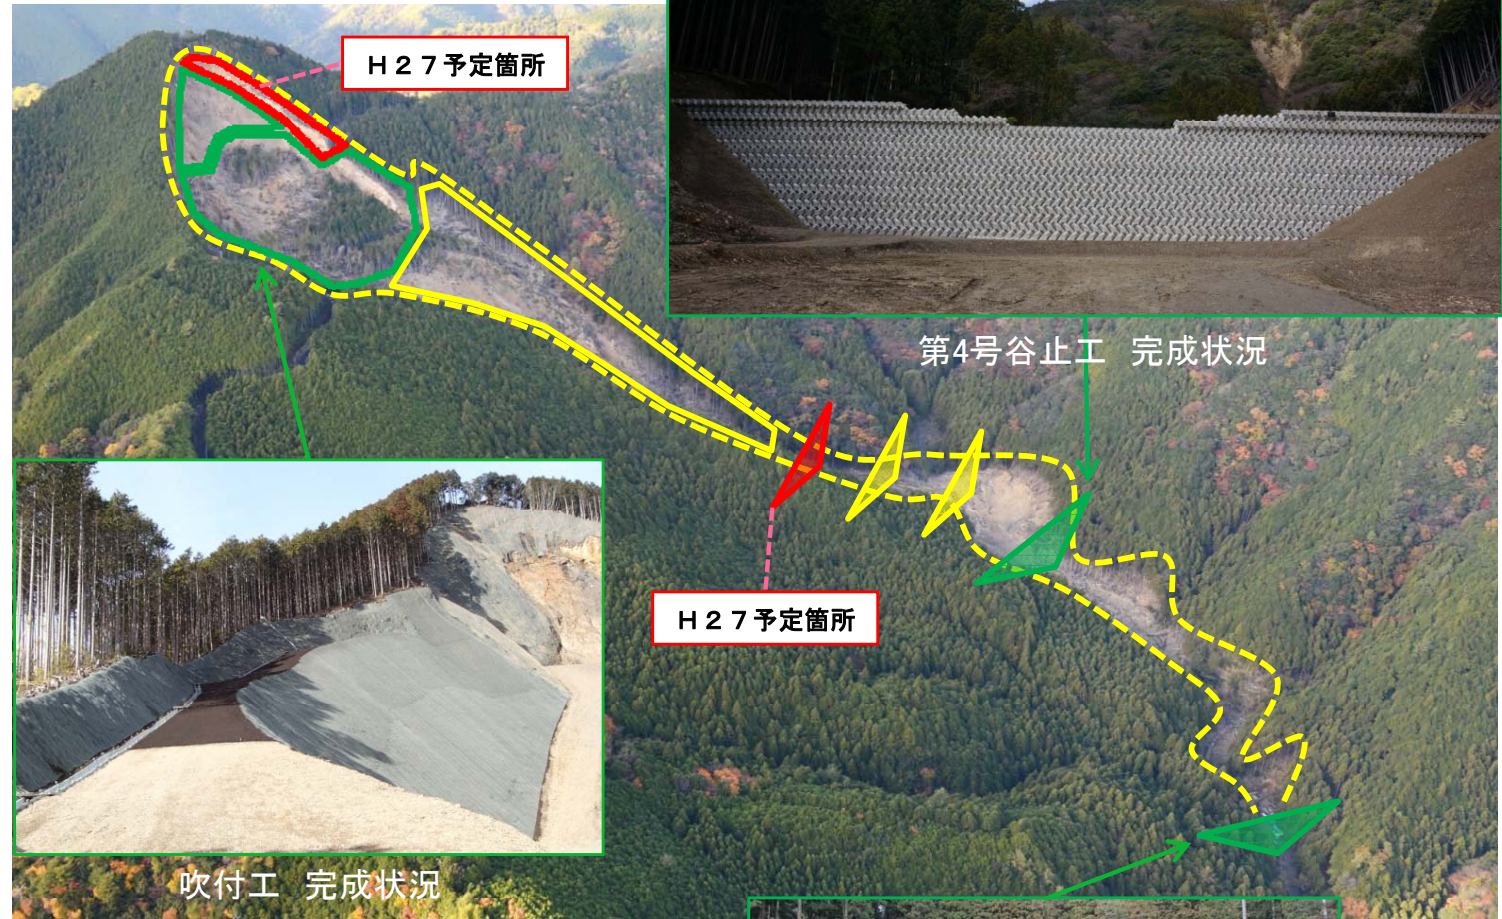
H25第2号谷止工 完成状況

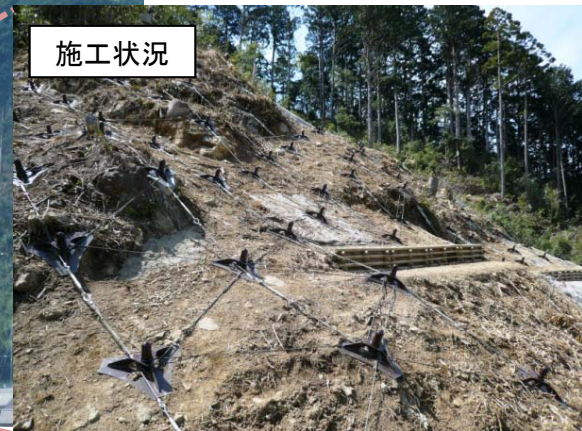
地山補強土工(ノンフレーム工法)

直下の地元住民から災害未然防止対策の強い要望(口頭)があることから、地山補強土工(ノンフレーム工法)により山腹を固定し、地元住民の安全・安心の確保を図る。
