熊野川堆積土砂除去の取り組み状況

資料-1【河川部】

激特事業等の実施状況について

堆積土砂対応の状況について

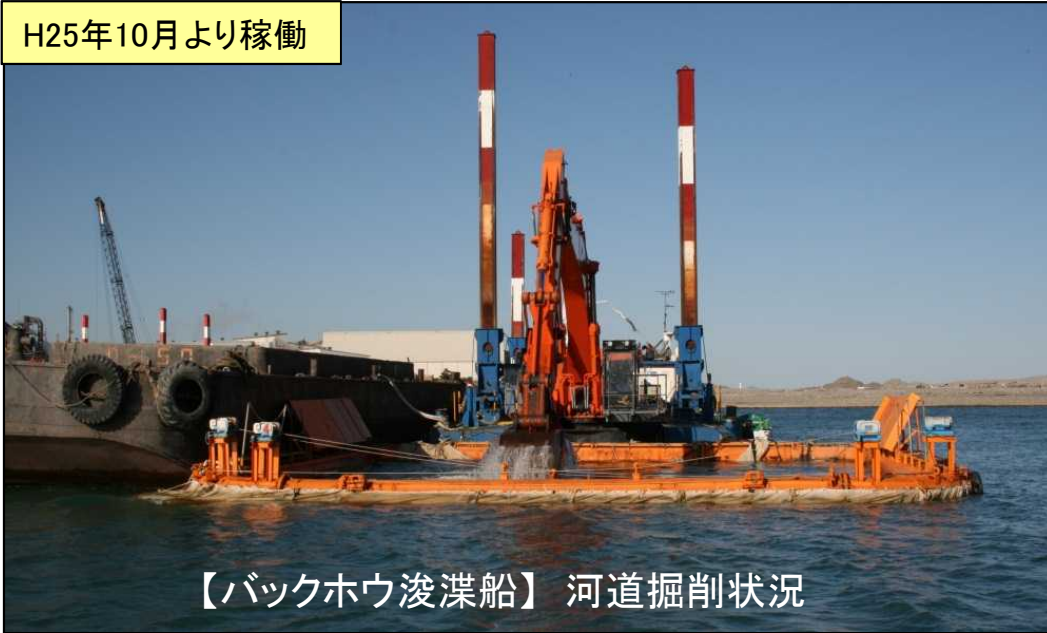
H25年10月より稼働

【バックホウ浚渫船】 河道掘削状況

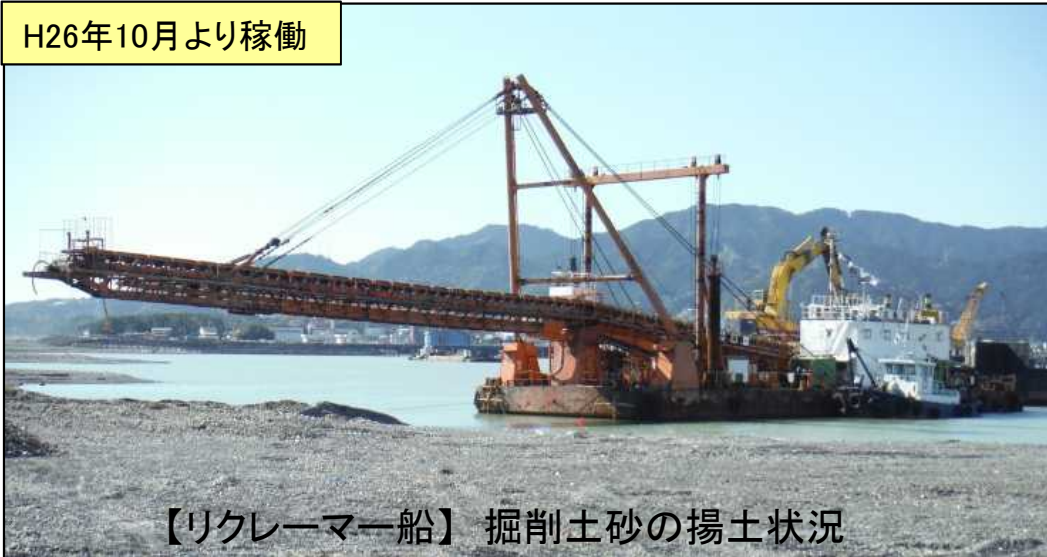
H26年10月より稼働

【リクレーマー船】 掘削土砂の揚土状況

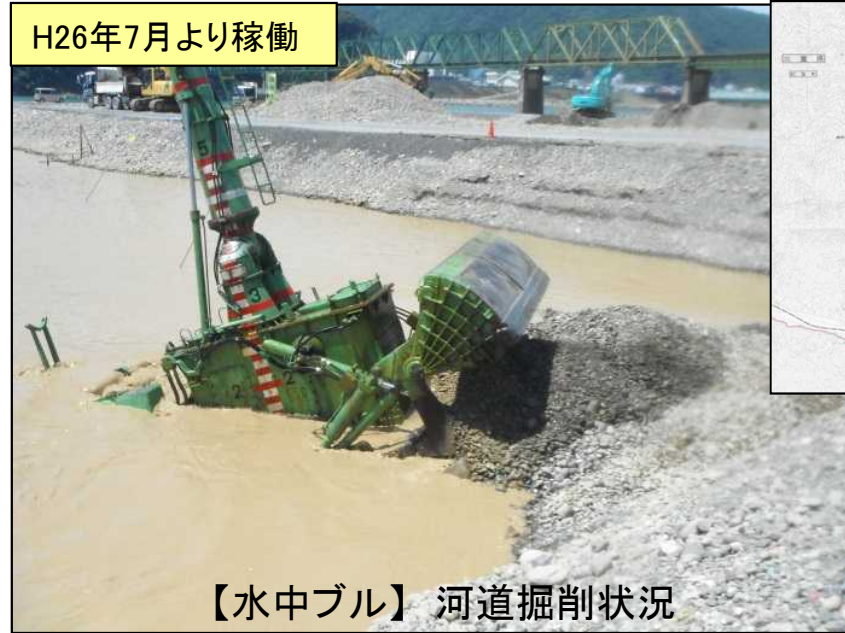
H26年7月より稼働

【水中ブル】 河道掘削状況

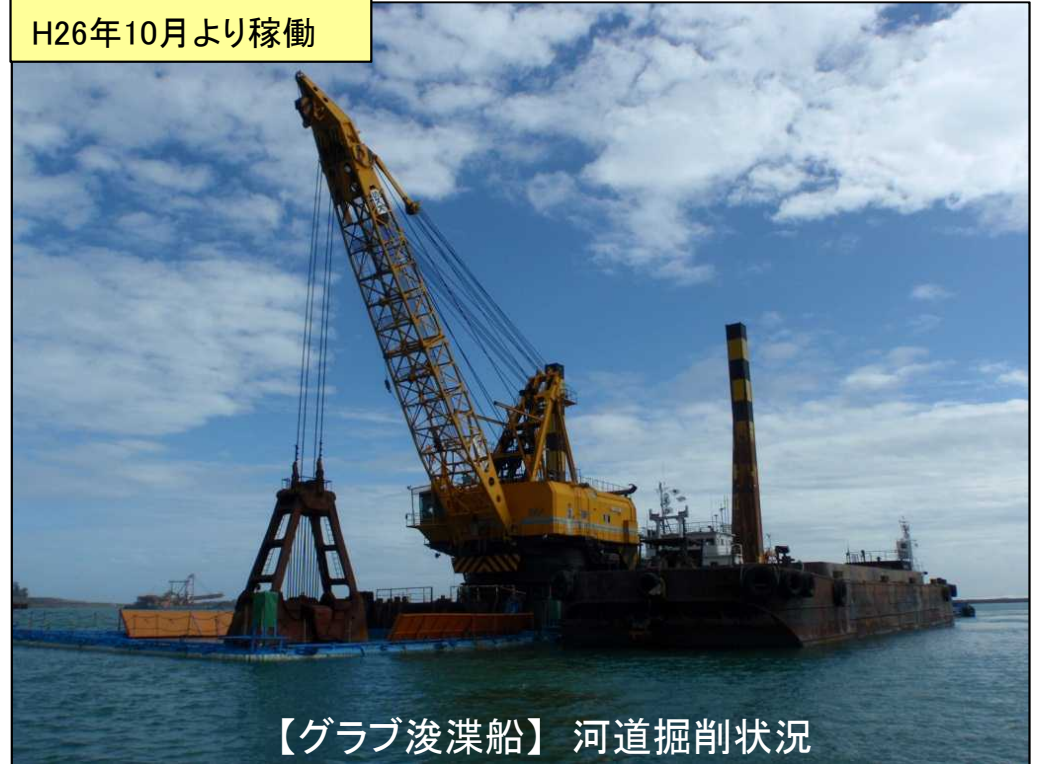
H26年10月より稼働

【Grab浚渫船】 河道掘削状況

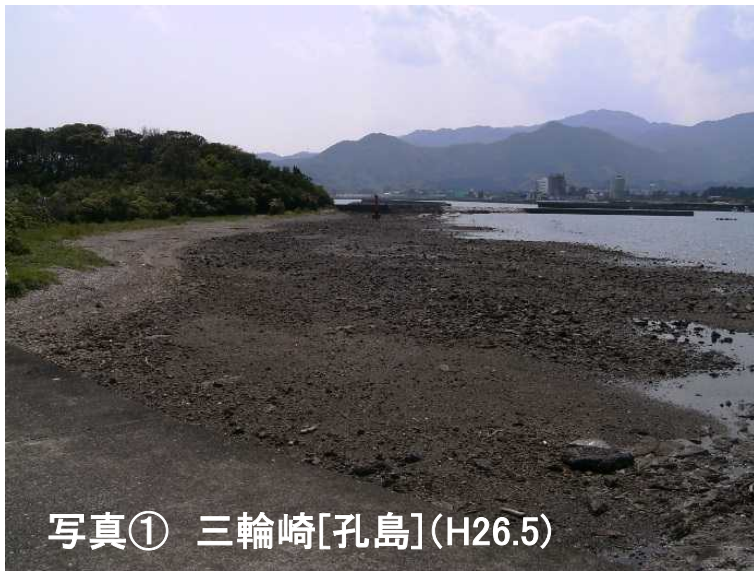
写真① 三輪崎【孔島】(H26.5)

箇所	三輪崎【 ^{くしま} 孔島】
事業主体	新宮市
内容	侵食が著しい三輪崎海岸等の養浜材として熊野川掘削土砂を有効活用。
搬入量	約10千m ³

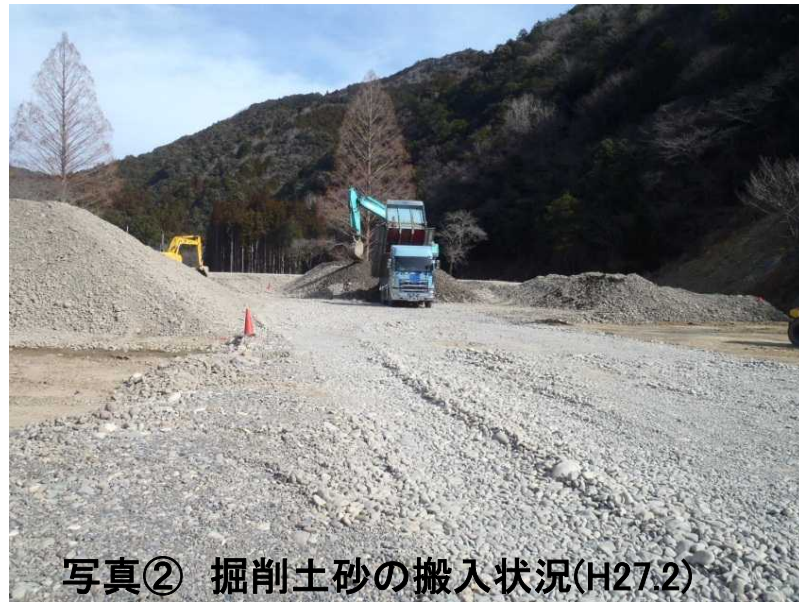
写真② 掘削土砂の搬入状況(H27.2)

箇所	新宮市 高田若もの広場
関係機関	新宮市
内容	台風12号で被災した広場の復旧材として熊野川掘削土砂を有効活用。
搬入量	約30千m ³

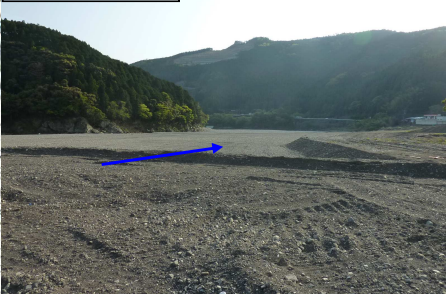
本宮地区 土砂撤去

NO	河川名	地区名	工事名	実施主体	H24まで	H25掘削量	H26掘削予定量	総掘削量	計画年度
①	熊野川	田辺市 本宮地区	水防災	県	約 11万m ³	約 5万m ³	約 10万m ³	約 40万m ³	~H28
②	熊野川	田辺市 請川地区	20条工事	市	約 15万m ³	約 15万m ³	約 14万m ³	約 44万m ³	H24~H26
③	熊野川	新宮市 東敷屋	一般採取	民間	約 2万m ³	—	—	約 2万m ³	~H24
④	音無川	田辺市 一本松地区	国災	県	約 1万m ³	—	—	約 1万m ³	完了
⑤	大塔川	田辺市 川湯地区	県災	県	約 6万m ³	—	—	約 6万m ³	完了
⑥	篠尾川	新宮市 西敷屋	県災	県	約 1万m ³	—	—	約 1万m ³	完了
⑦	熊野川	新宮市 日足地区	推進費	県	—	約 7万m ³	—	約 7万m ³	H24繰
⑧	熊野川	田辺市 大居地区	推進費	県	—	約 20万m ³	—	約 20万m ³	H24繰
⑨	熊野川	新宮市 東敷屋	一般採取	民間	—	約 5万m ³	約 1万m ³	約 40万m ³	概ね5年間
⑩	熊野川	新宮市 相賀	一般採取	民間	—	—	約0.6万m ³	約 3万m ³	概ね5年間
⑪	熊野川	新宮市 日足地区	推進費	県	—	—	約 5万m ³	約 5万m ³	H26
合計					約 36万m ³	約 52万m ³	約 31万m ³	約 169万m ³

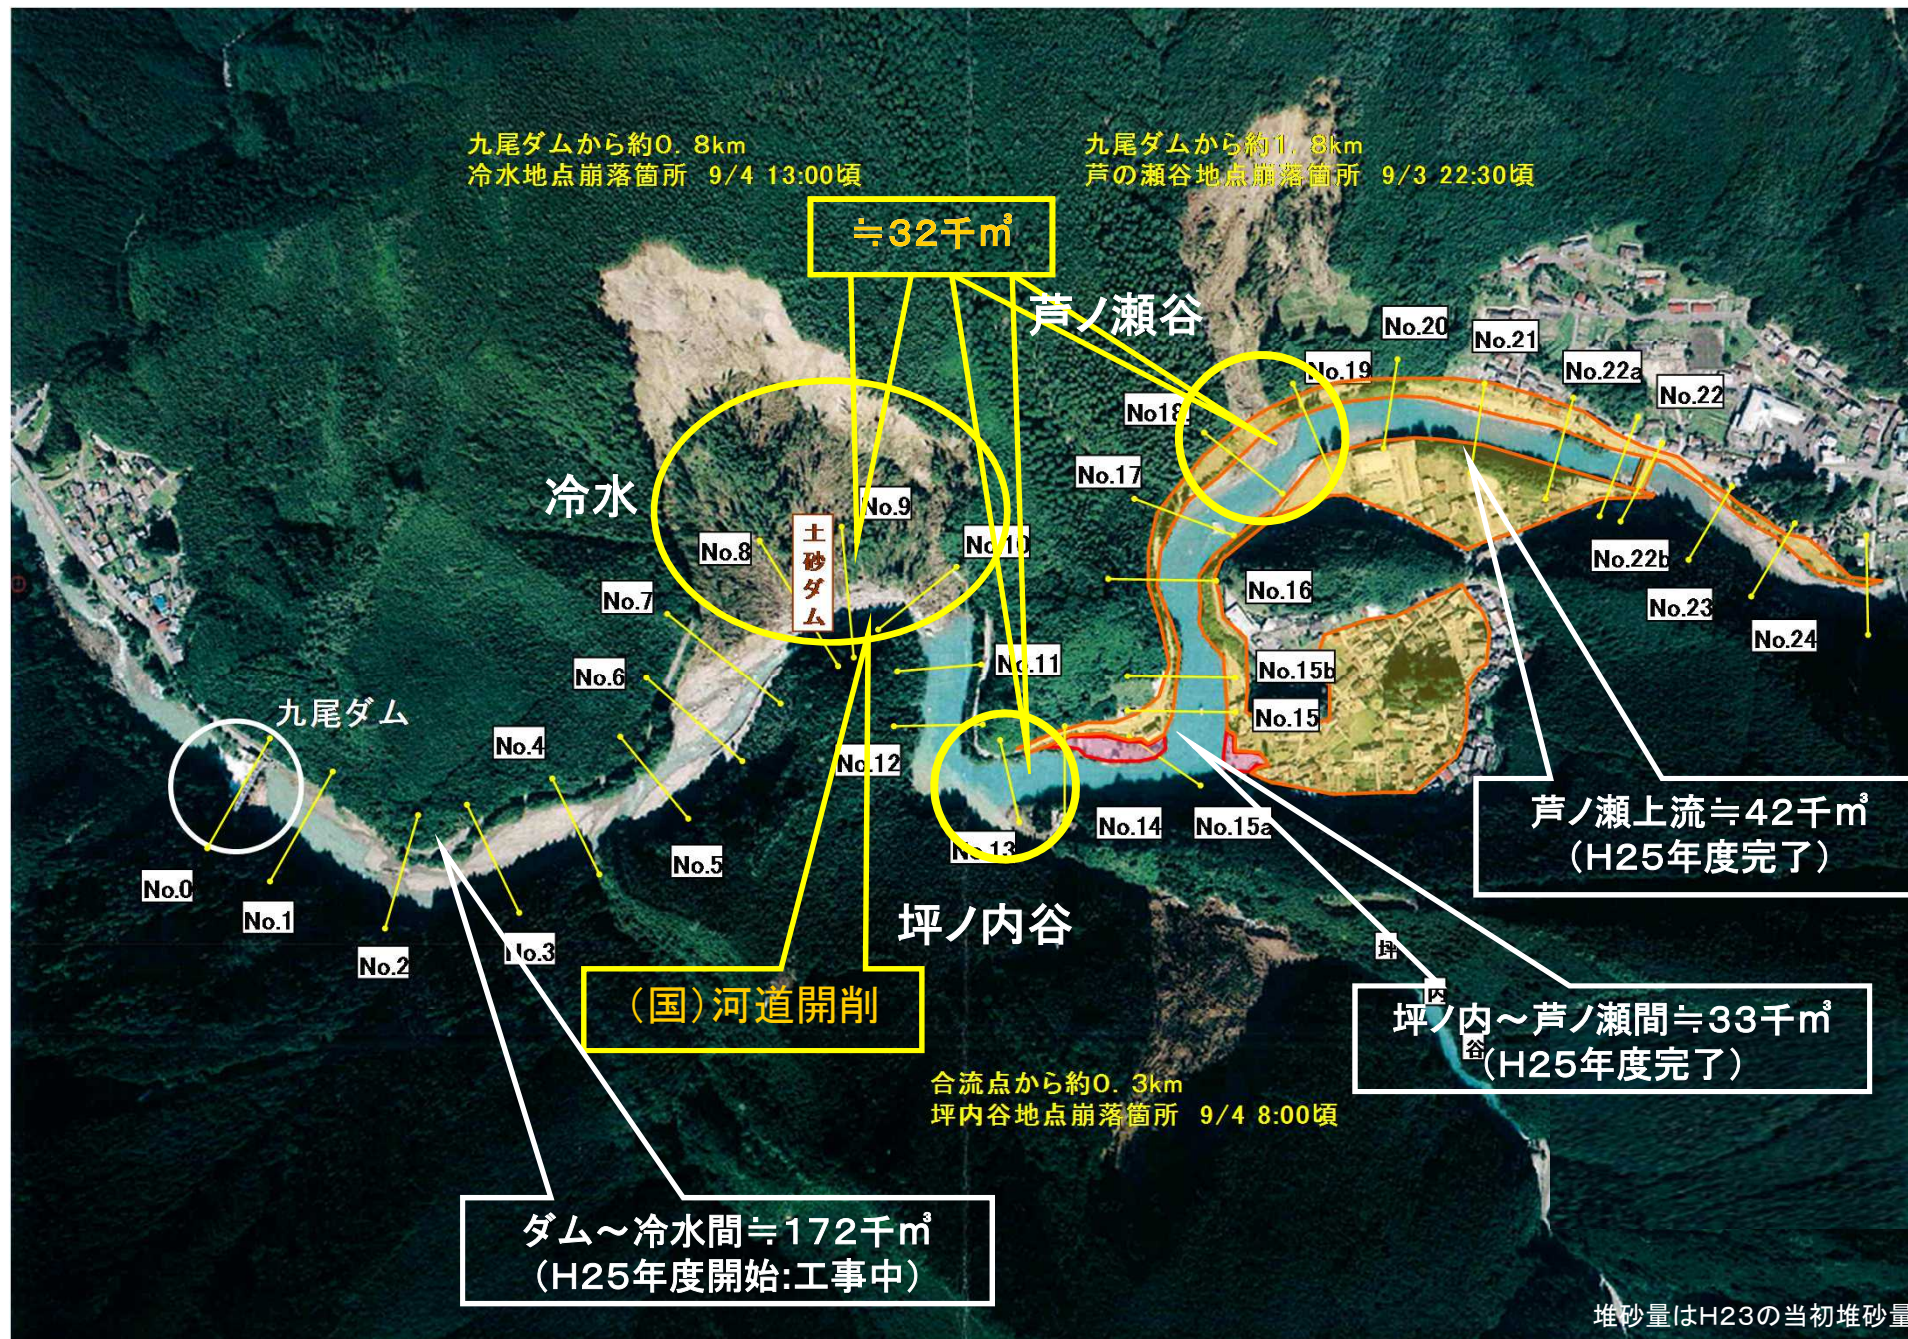
九尾ダムの堆砂状況

・S63年～H22年までの平均堆砂量V≒5.3千m³
