熊野川流域における治山事業の取組

平成27年2月23日
近畿中国森林管理局
計画保全部 治山課

十津川地区民有林直轄治山事業の全体計画変更等について

紀伊田辺地区民有林直轄治山事業（平成25年度新規）

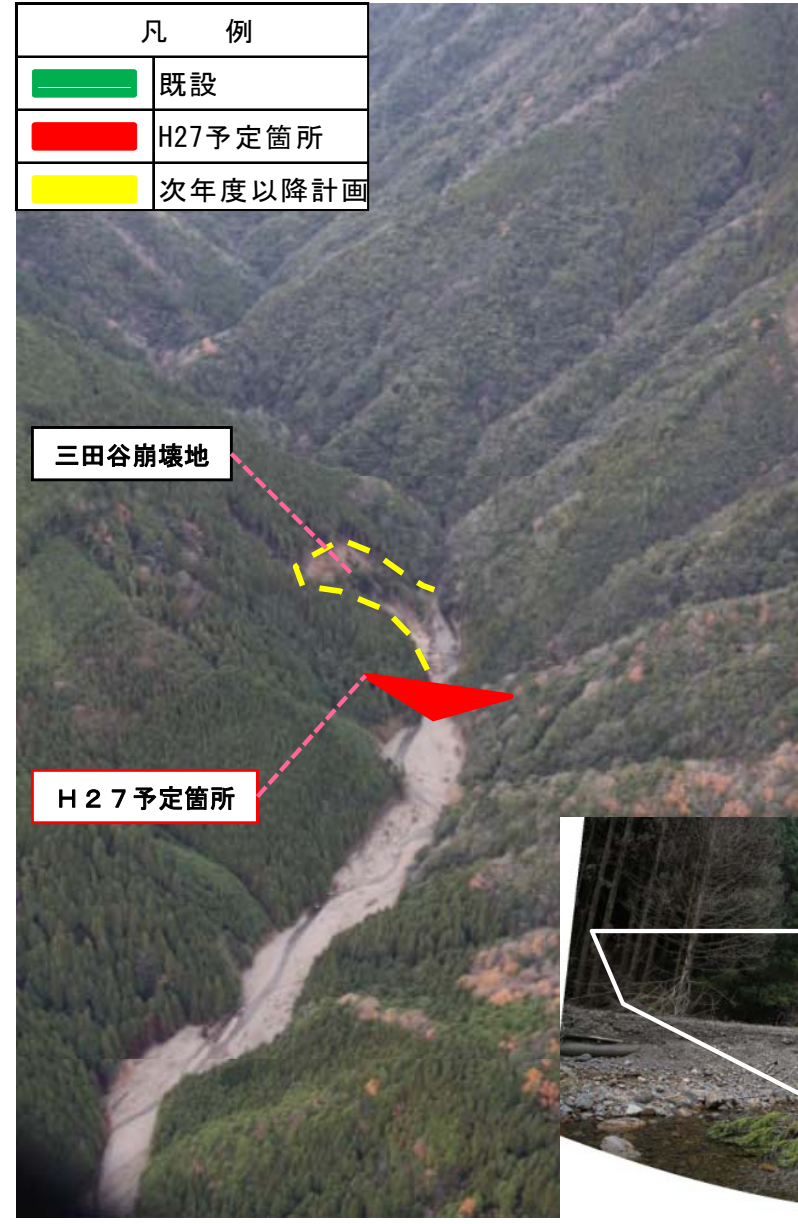
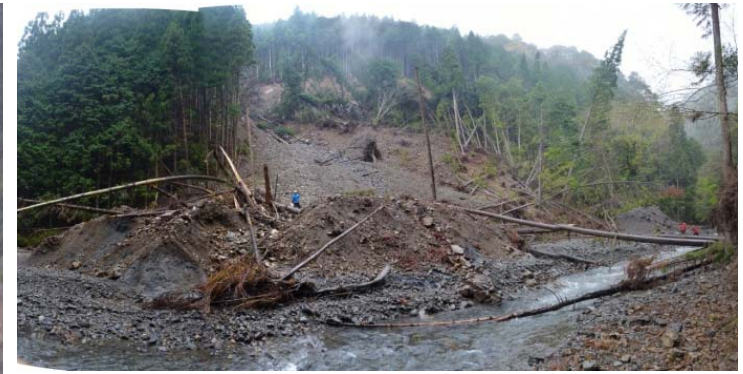
○計画箇所全景

場所：十津川村三田谷
崩壊地面積：1.67ha
主要工種：溪間工(谷止工)
山腹工(土留工)

概要
山腹崩壊地の下部に堆積している不安定な土砂を谷止工で安定させます。また、崩壊地上部に山腹工を行って斜面を安定させ、森林を復旧します。

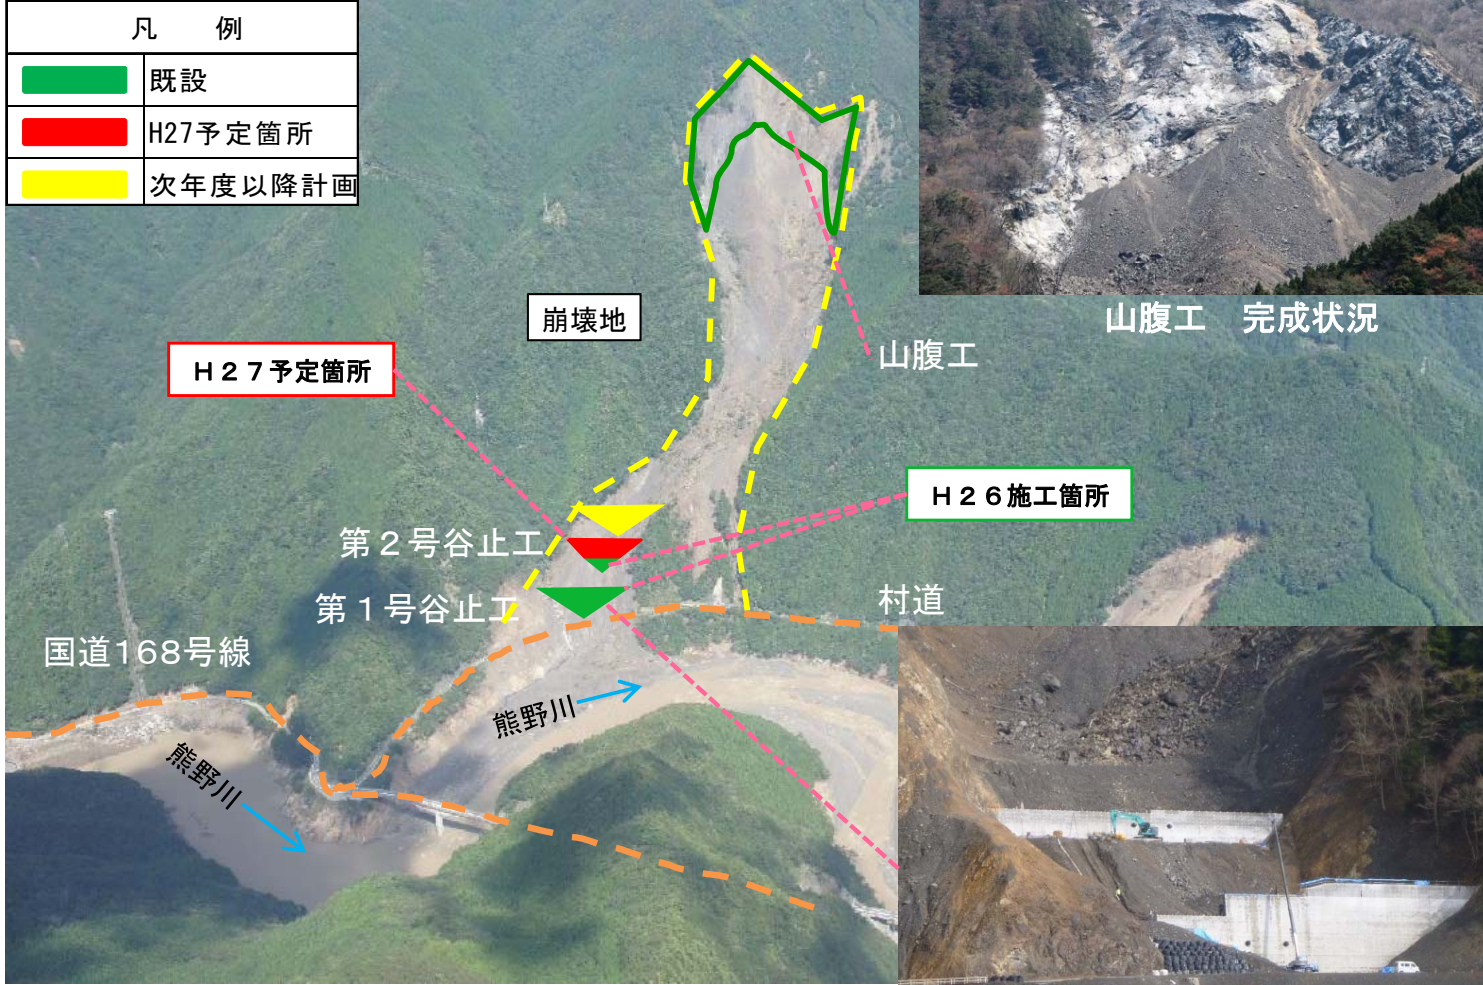
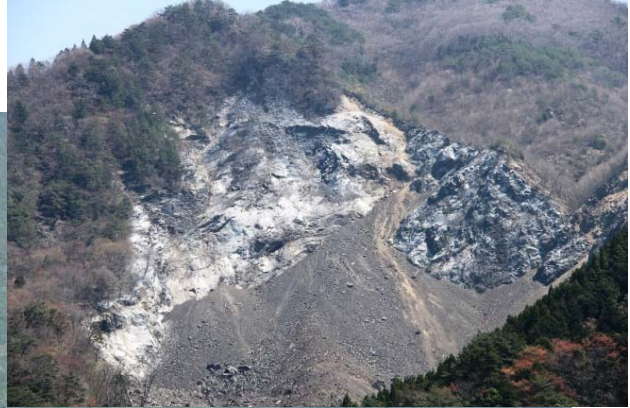
山腹工 完成状況

場所：十津川村宇宮原
崩壊地面積：16.5ha
主要工種：溪間工(谷止工)

概要
山腹崩壊地の下部に堆積している不安定な土砂を谷止工で安定させます。また、崩壊地上部に山腹工を行って斜面を安定させ、森林を復旧します。

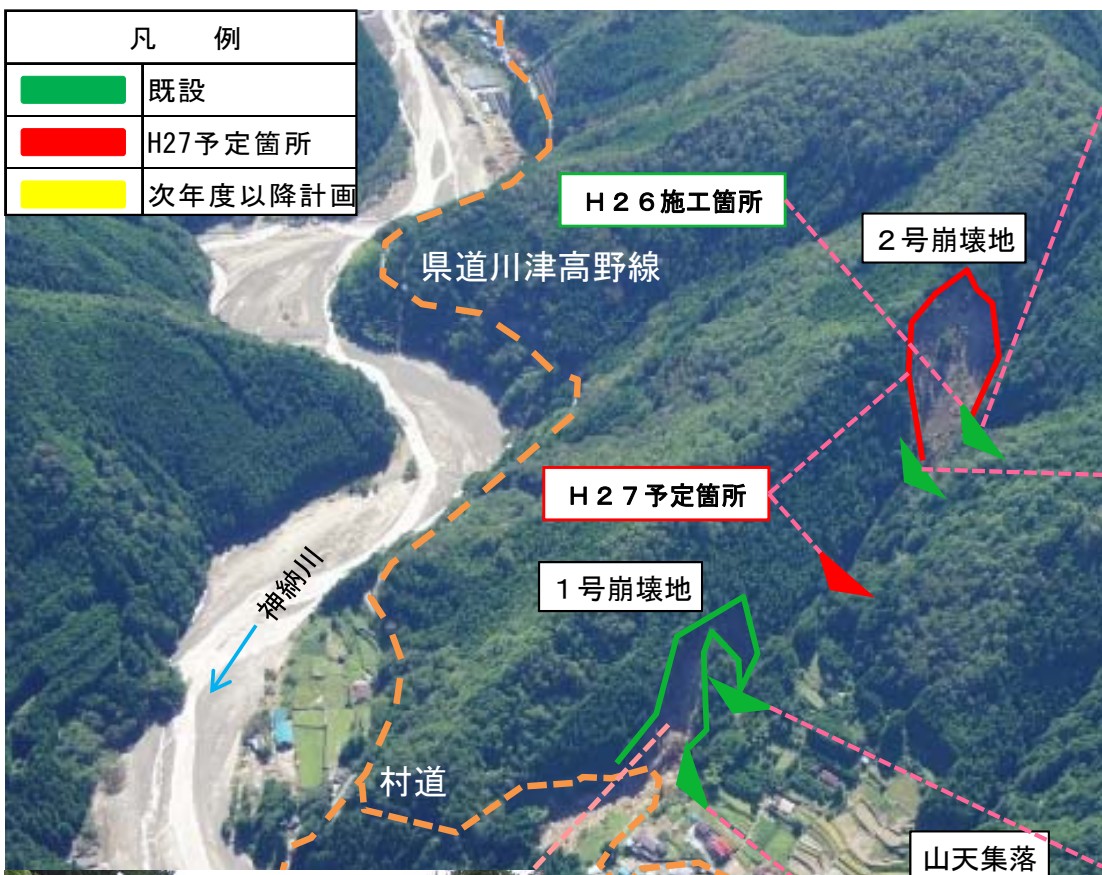
第6号谷止工施工状況

場所：十津川村山天
崩壊地面積：1.41ha
主要工種：溪間工(谷止工)
山腹工

山腹崩壊地の下部に堆積している不安定な土砂を谷止工で安定させます。また、崩壊地上部に山腹工を行って斜面を安定させ、森林を復旧します。

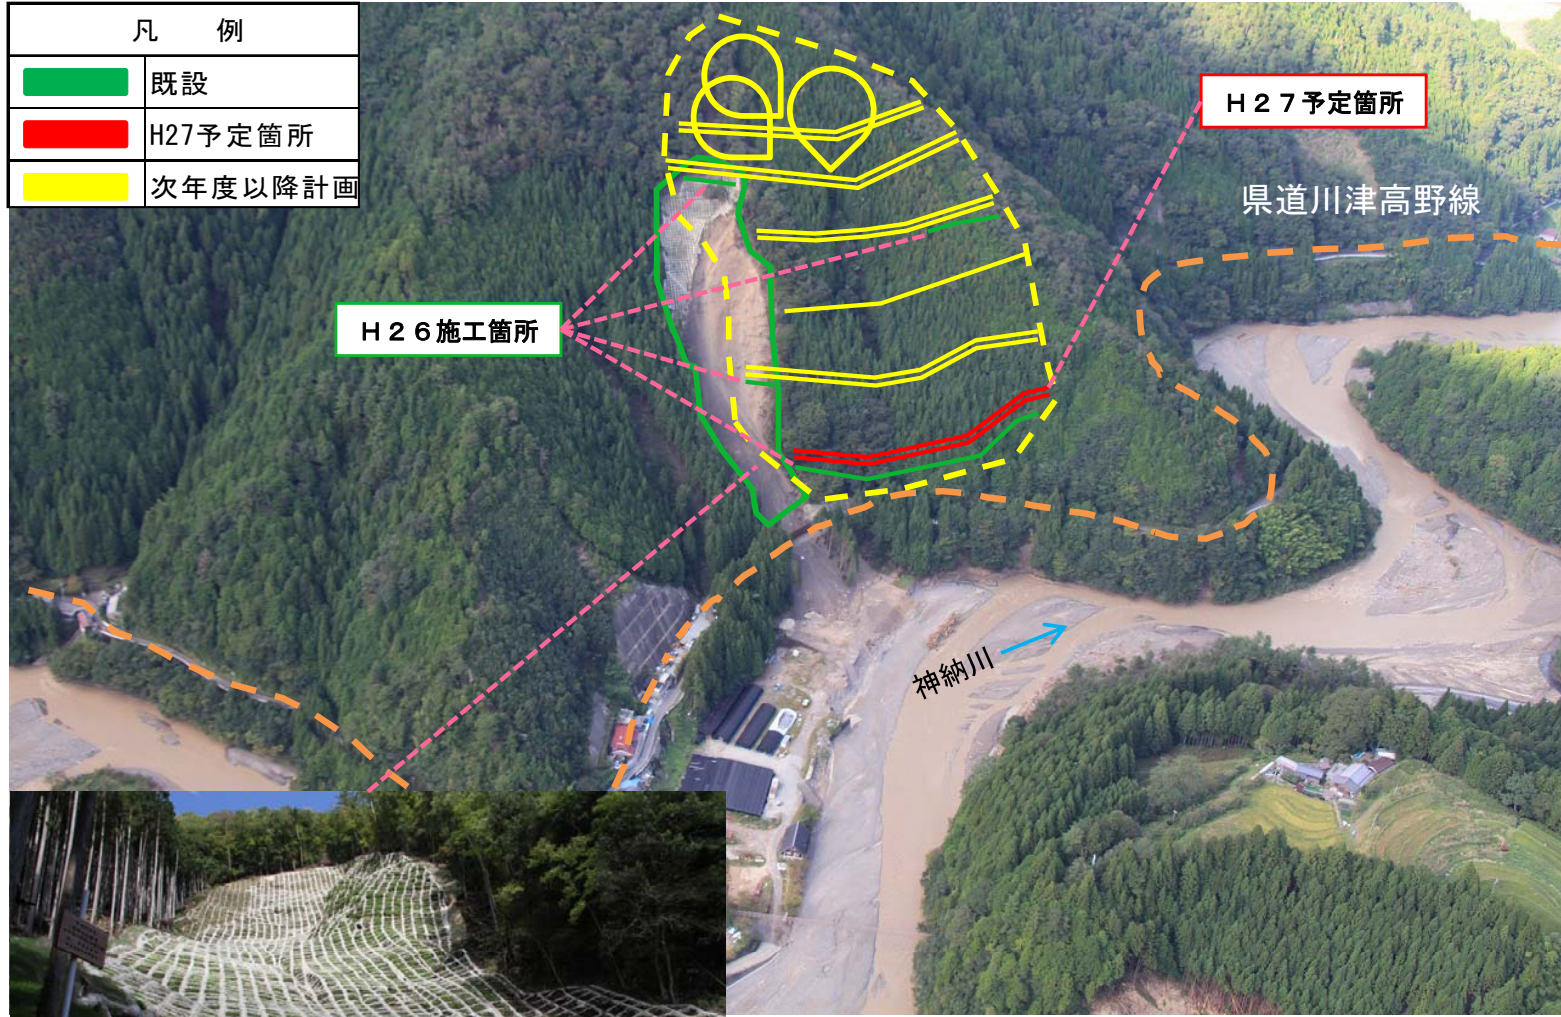
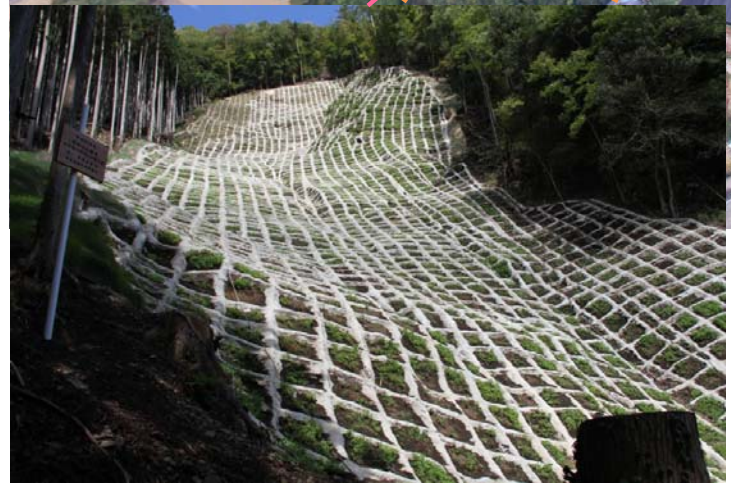
山腹工 完成状況 (H25年度完成)

場所：十津川村五百瀬
地すべり兆候面積：1.95ha
主要工種：アンカー工、排水ボーリング

山腹崩壊斜面の復旧が完了したため、地すべりの兆候が見られる斜面について、アンカー工及び排水ボーリング工により、地すべり土塊の安定化を図ります。

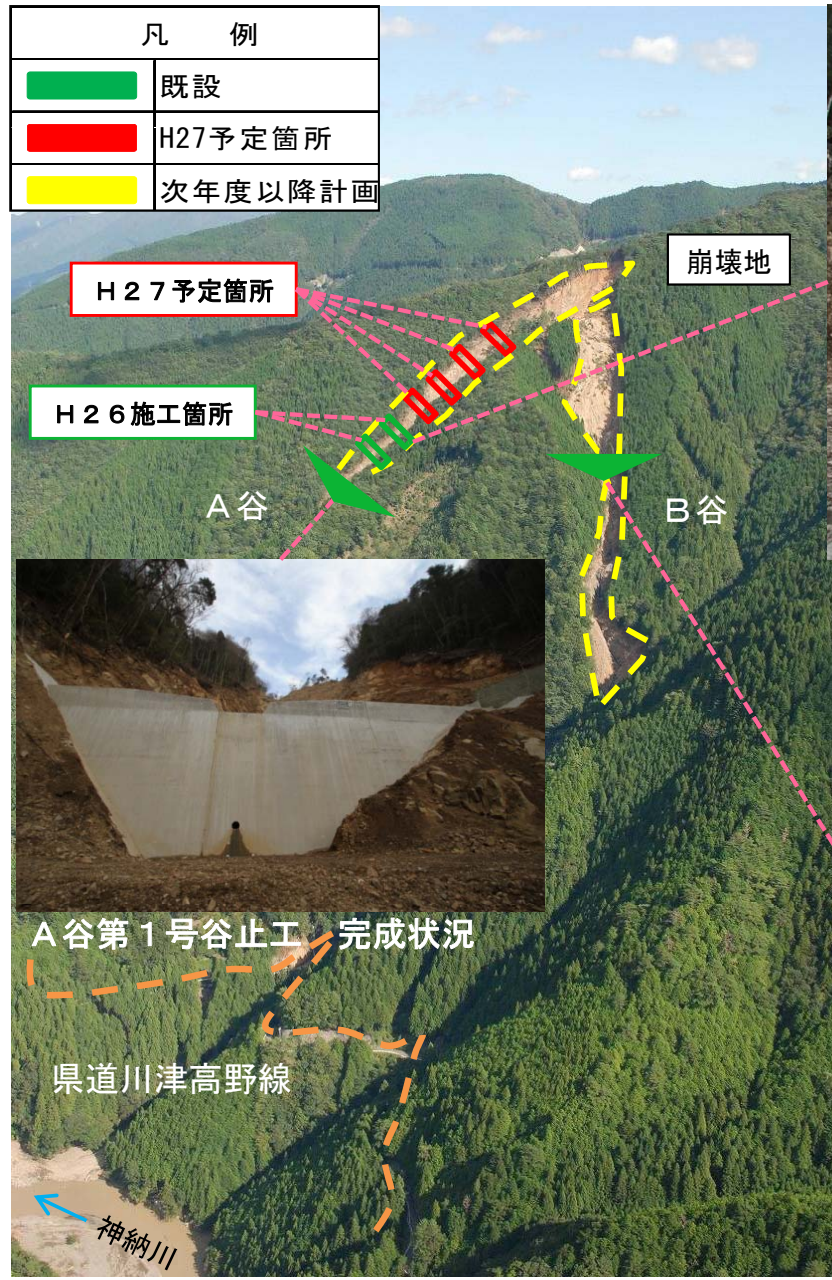
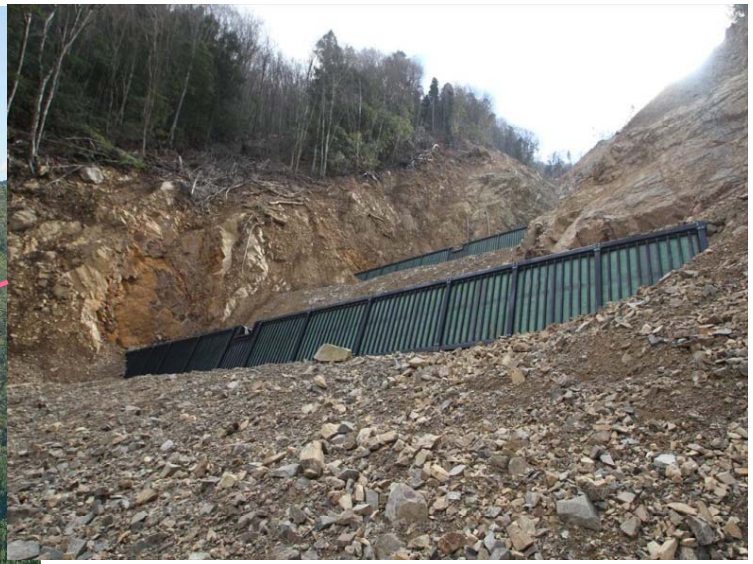
鋼製砕土留工 完成状況

場所：十津川村内野
崩壊地面積：5.50ha
主要工種：山腹工(土留工)

山腹崩壊地の下部に堆積している不安定な土砂を谷止工で安定させる治山工事を行いました。今後は、山腹工により斜面の安定を図ります。

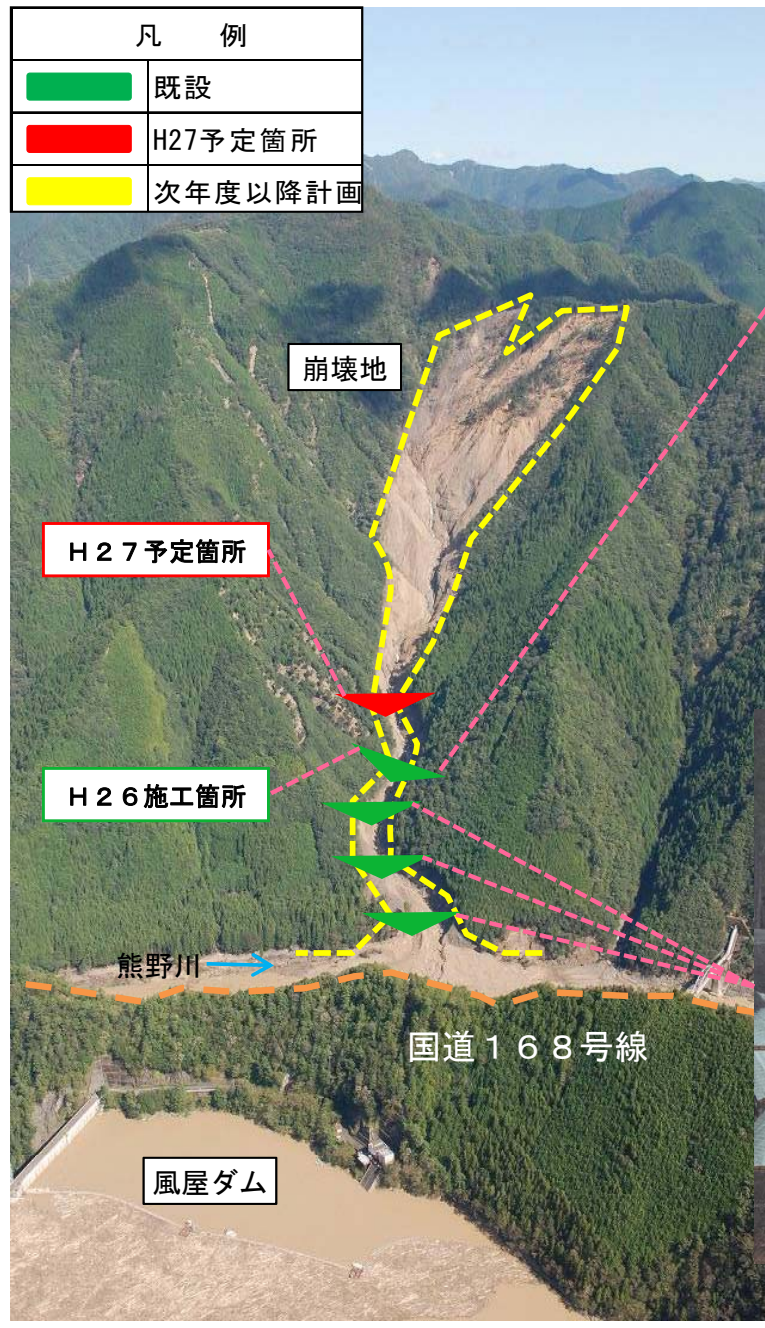
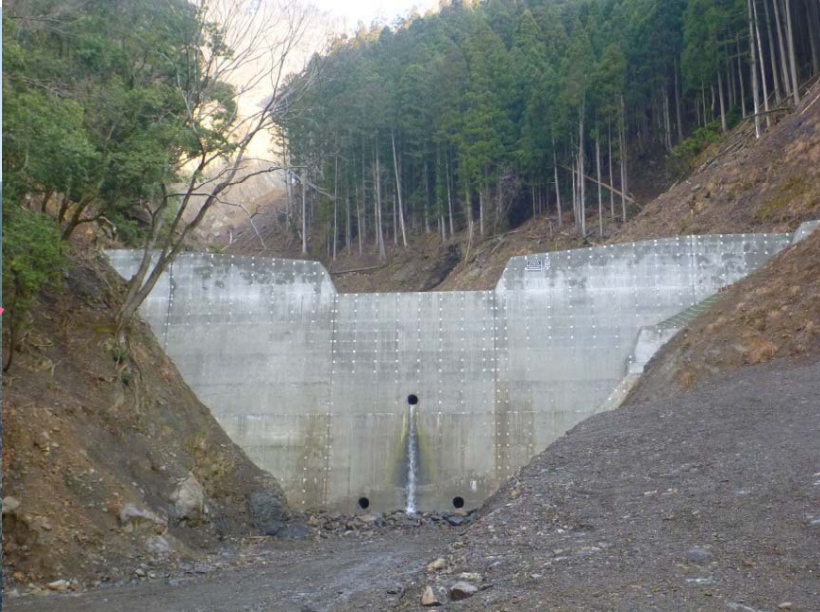
第4号谷止工 完成状況

場所：十津川村野尻
崩壊地面積：20.44ha
主要工種：溪間工(谷止工)

概要
山腹崩壊によって土砂が流出し、不安定な土砂が堆積しているため、谷止工により溪床を安定させて土砂の流出の抑止・調整を図ります。

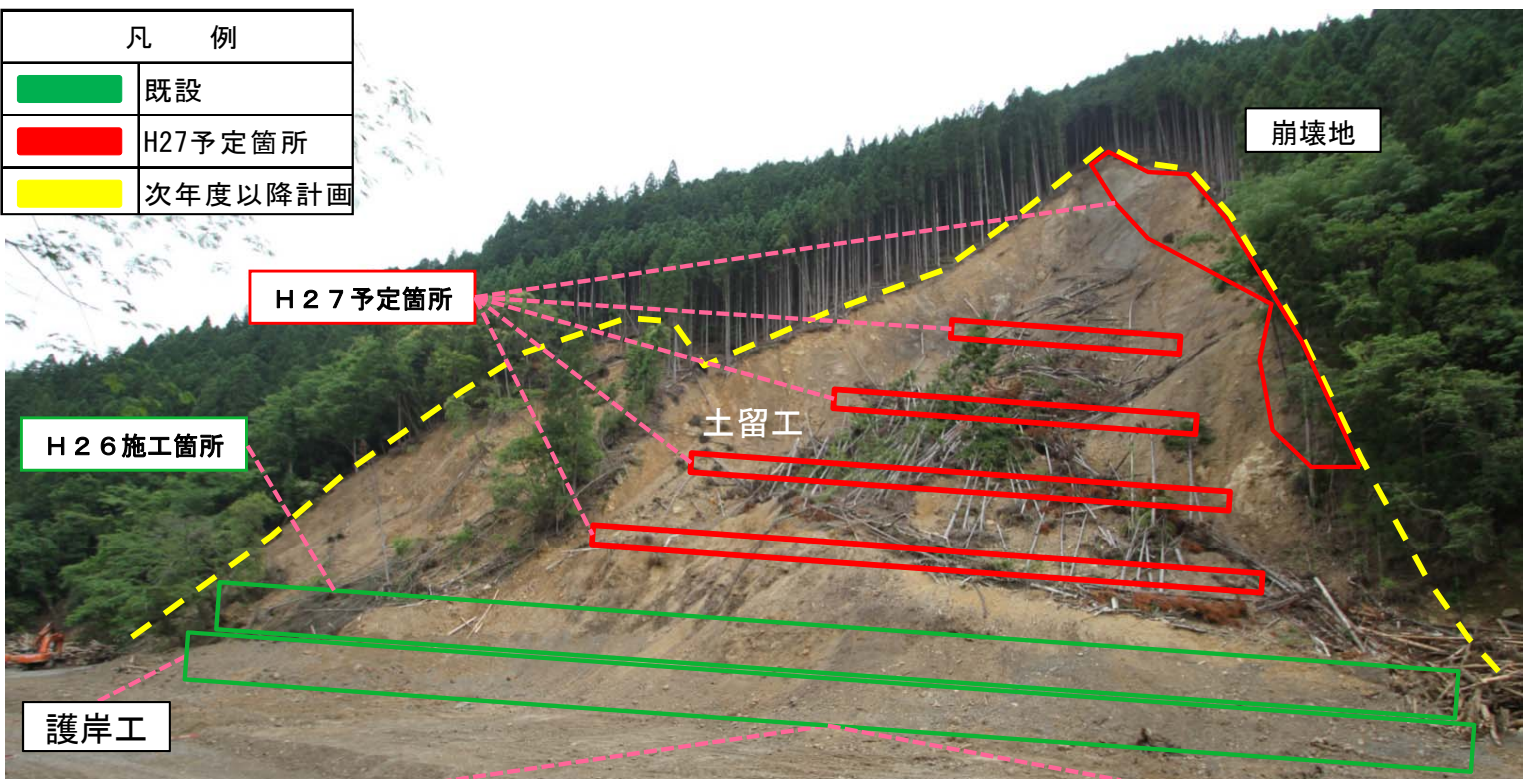
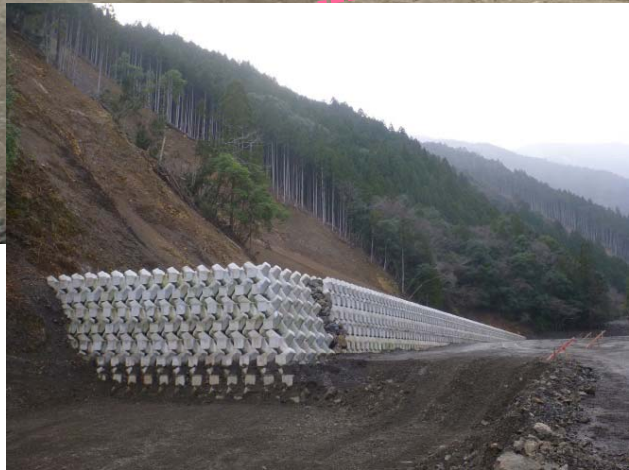
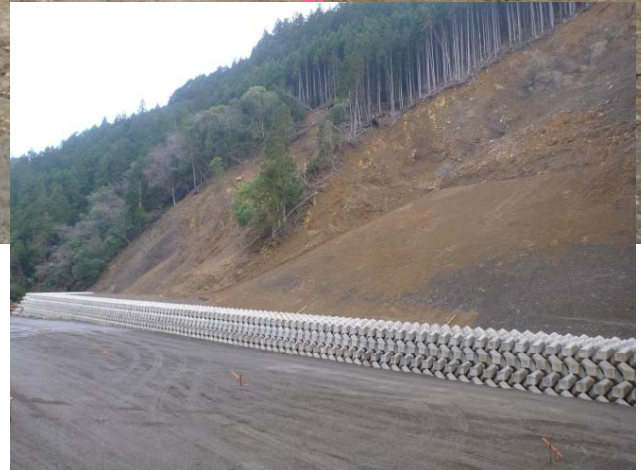
コンクリートブロック護岸工 施工状況

場所：十津川村山崎
崩壊地面積：1.67ha
主要工種：山腹工(土留工)

山腹崩壊によって土砂が流出し、不安定な土砂が堆積していることから、護岸工と土留工により山腹の土砂を安定させ、森林に復旧させる工事を行います。

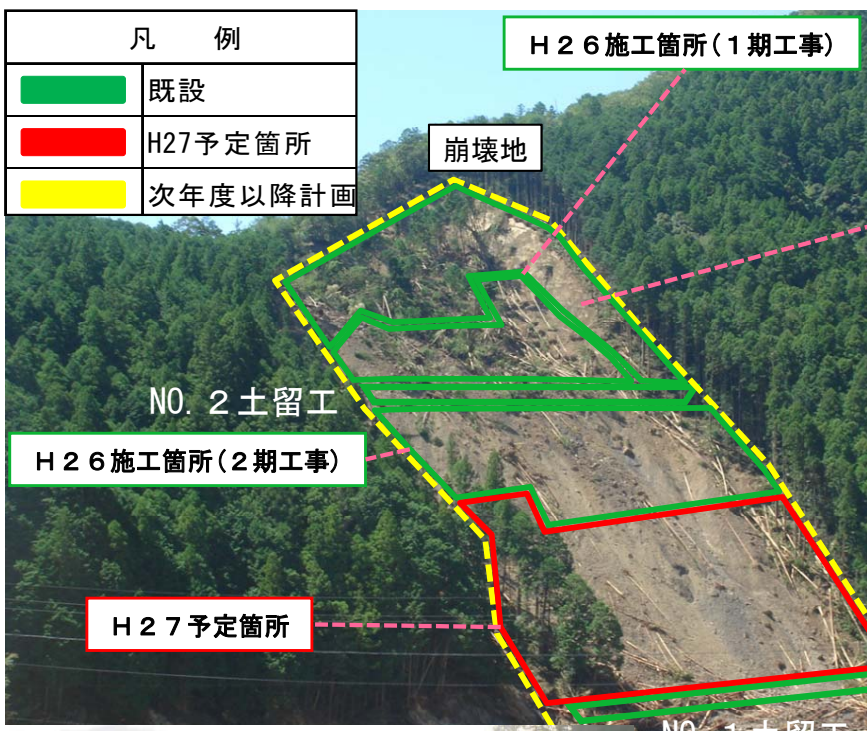
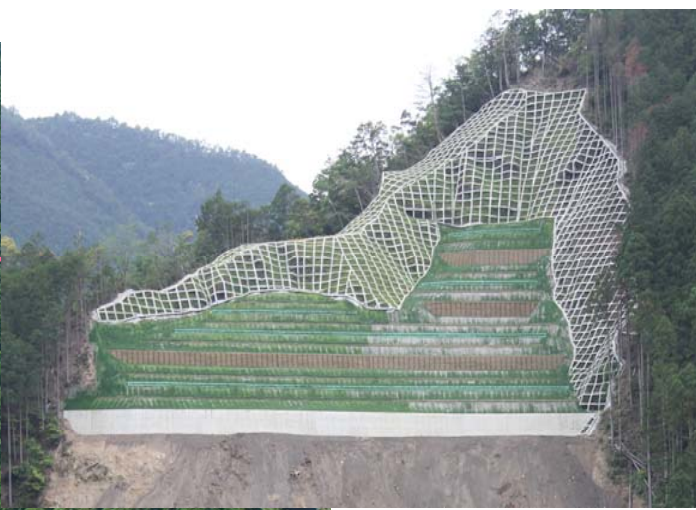
上部法面 完成状況
(1期工事)

場所：十津川村折立
崩壊地面積：2.36ha
主要工種：山腹工(法枠工)

山腹崩壊によって土砂が流出し、不安定な土砂が堆積しているため、山腹工により斜面を安定させ、森林を復旧します。

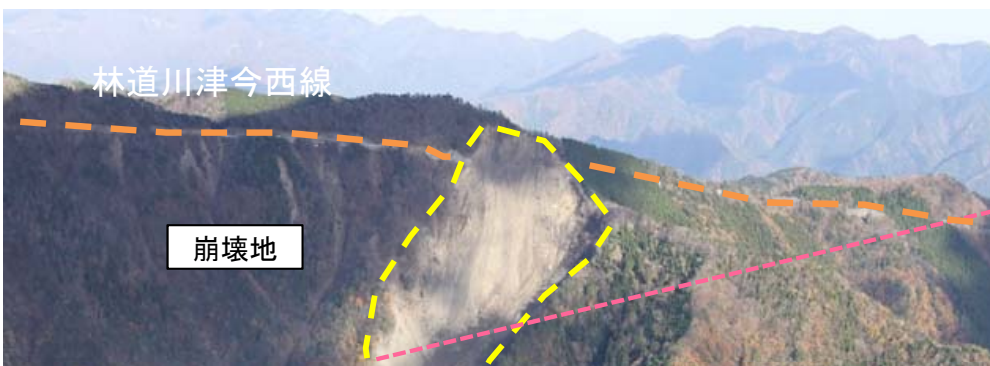
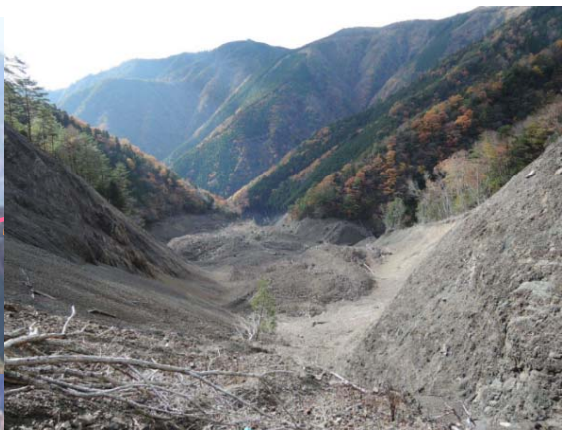
場所：十津川村今西
崩壊地面積：6.62ha
主要工種：溪間工(谷止工)
施工予定期間：平成26～33年度

山腹崩壊地より流出した不安定土砂の状況

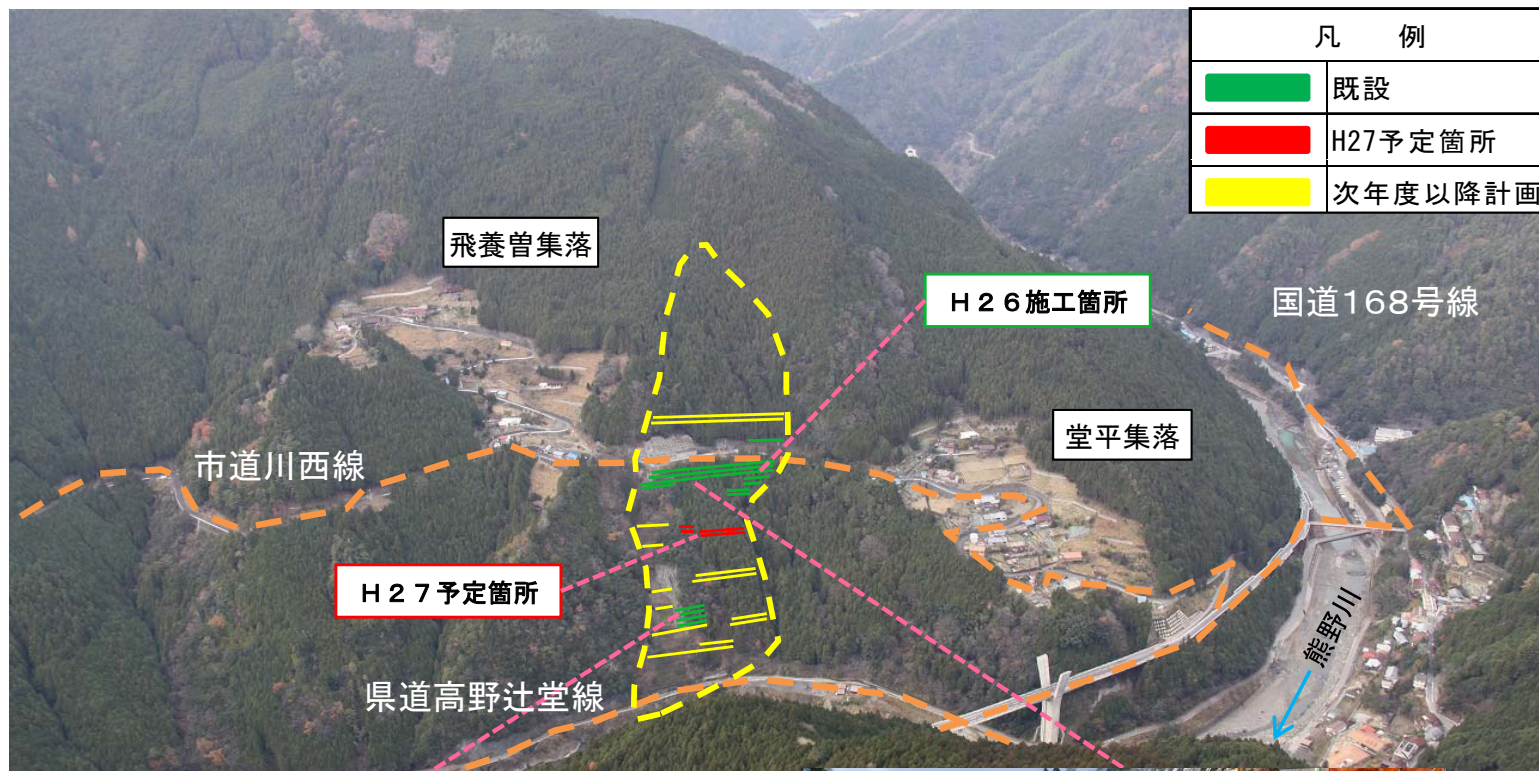
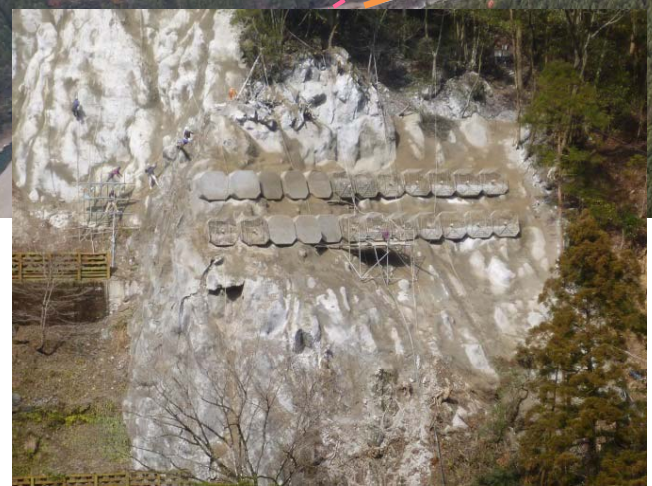
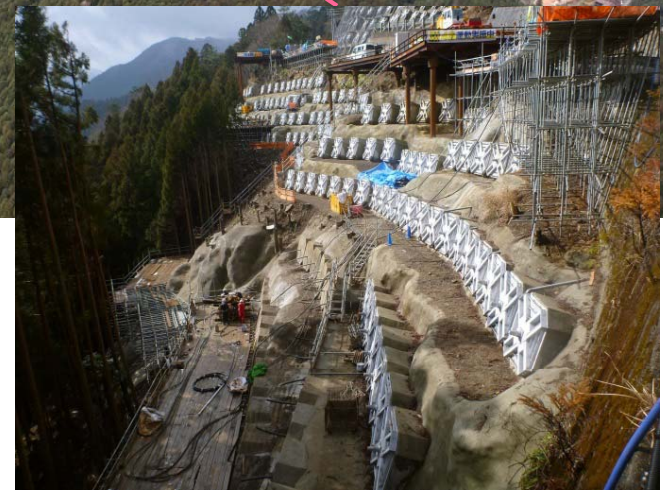
アンカー工 施工状況

場所：五條市大塔町堂平
 地すべり兆候面積：4.00ha
 主要工種：アンカー工、排水ボーリング

概要
 道路等に地すべりの兆候が見られるため、アンカー工及び排水ボーリング工により、地すべり土塊の安定化を図ります。

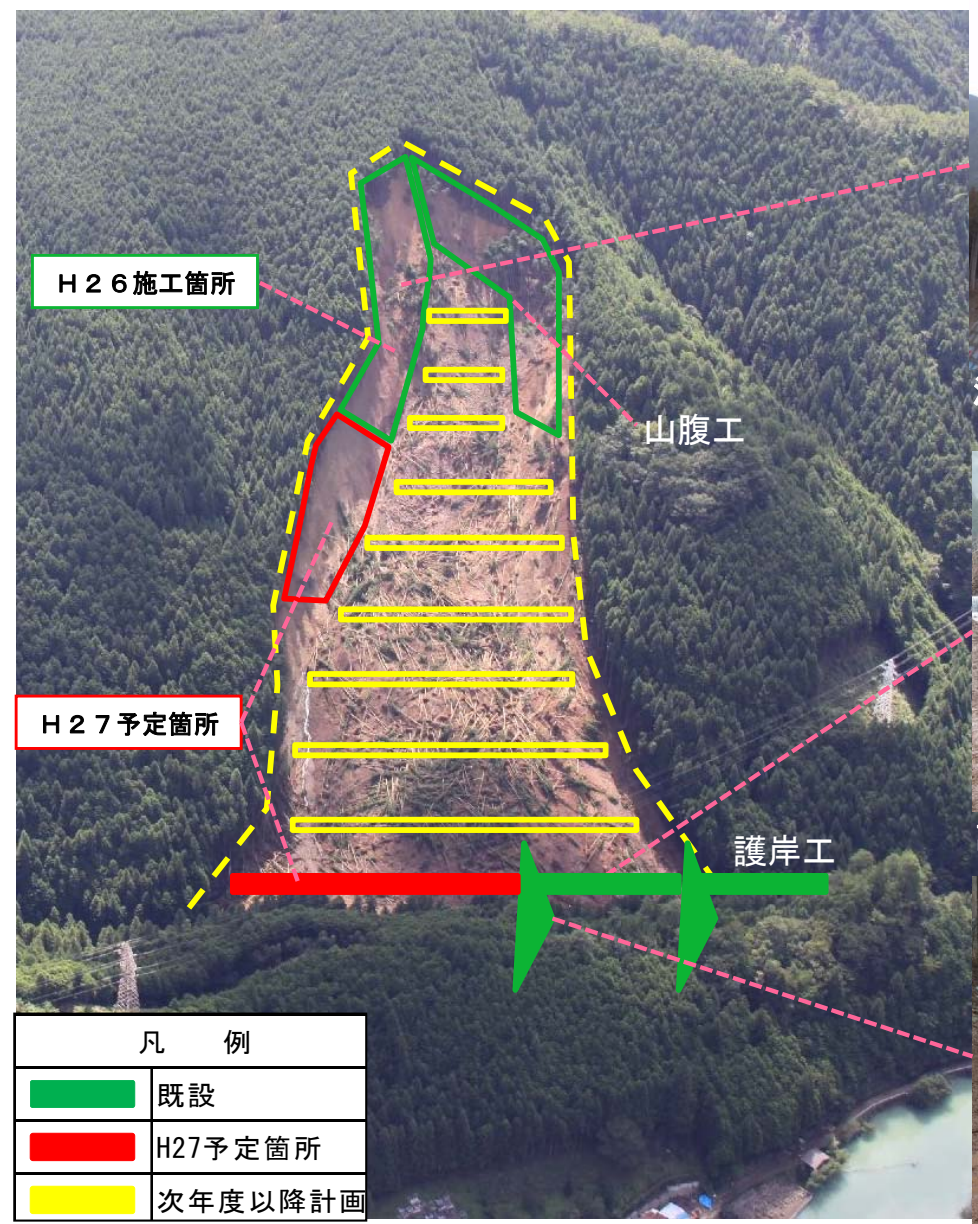
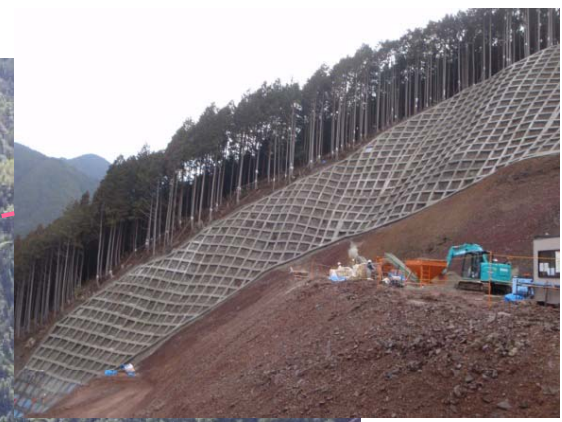
法枠工 施工状況

場所：天川村坪内
崩壊地面積：4.30ha
主要工種：山腹工(法枠工)、排土工
施工予定期間：平成24～31年度

概要
山腹崩壊地の下部に堆積している不安定な土砂を床固工で安定させます。また、崩壊地上部に山腹工を行って斜面を安定させ、森林を復旧します。
